# ATILIM ÜNİVERSİTESİ İNŞAAT MÜHENDİSLİĞİ BÖLÜMÜ 23.10.2011 VAN DEPREMİ RAPORU

YRD. DOÇ. DR. HALİT CENAN MERTOL  
YRD. DOÇ. DR. ERAY BARAN  
YRD. DOÇ. DR. BURCU GÜNEŞ

24 Kasım 2011

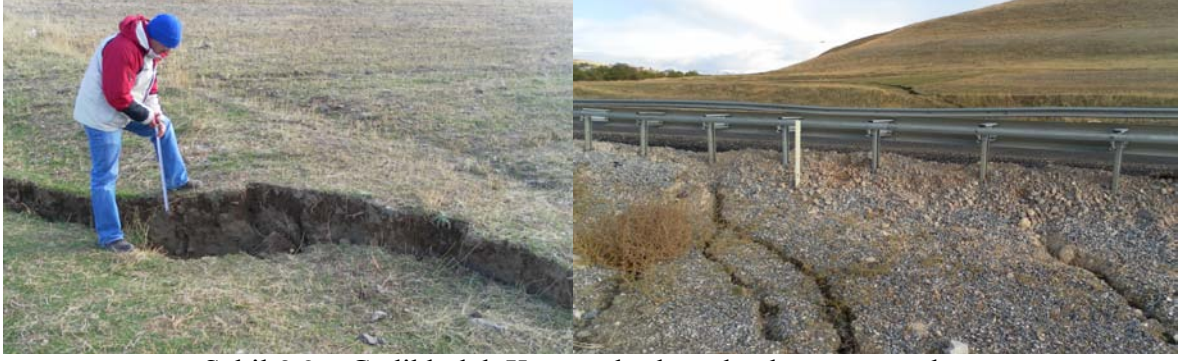
Şekil 3.2 – Gedikbulak Köyü yakınlarında oluşan yer çatlağı

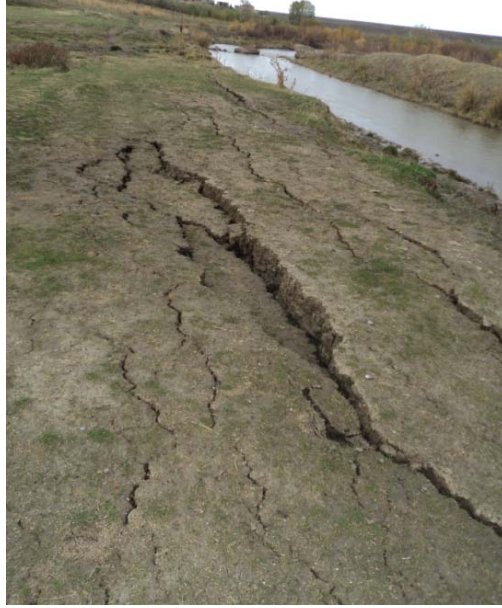
Şekil 3.3 – Tevekli Köyü yakınlarında oluşan yer çatlağı

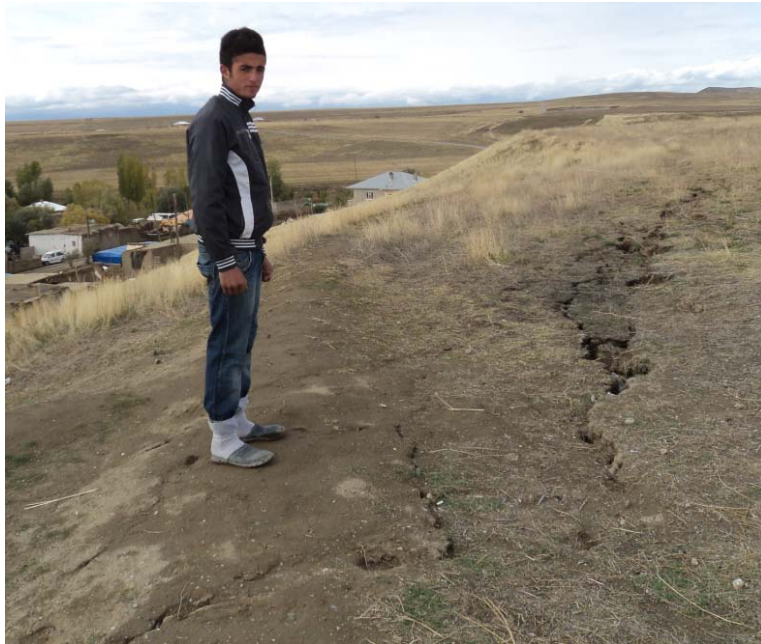
Şekil 3.4 – Dibekdüzü Köyü yakınlarında oluşan yer çatlağı

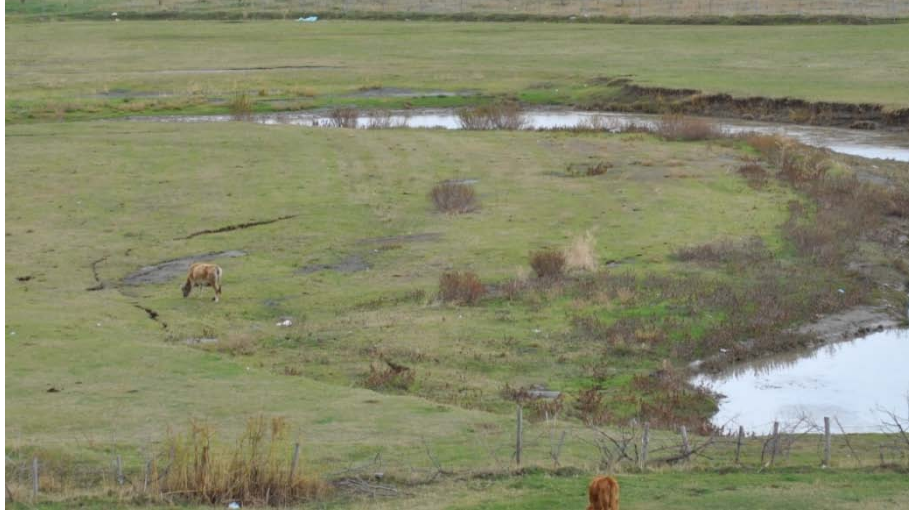
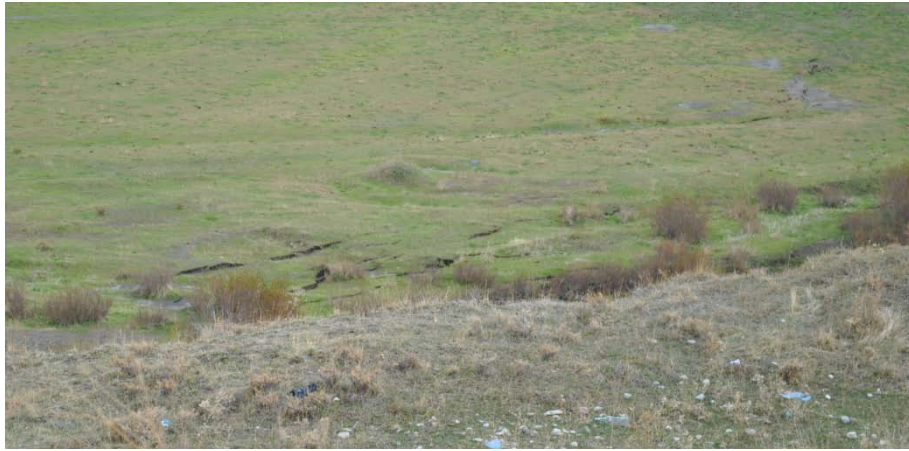
Şekil 3.5 – Topaktaş Köyü yakınlarında oluşan yer çatlağı

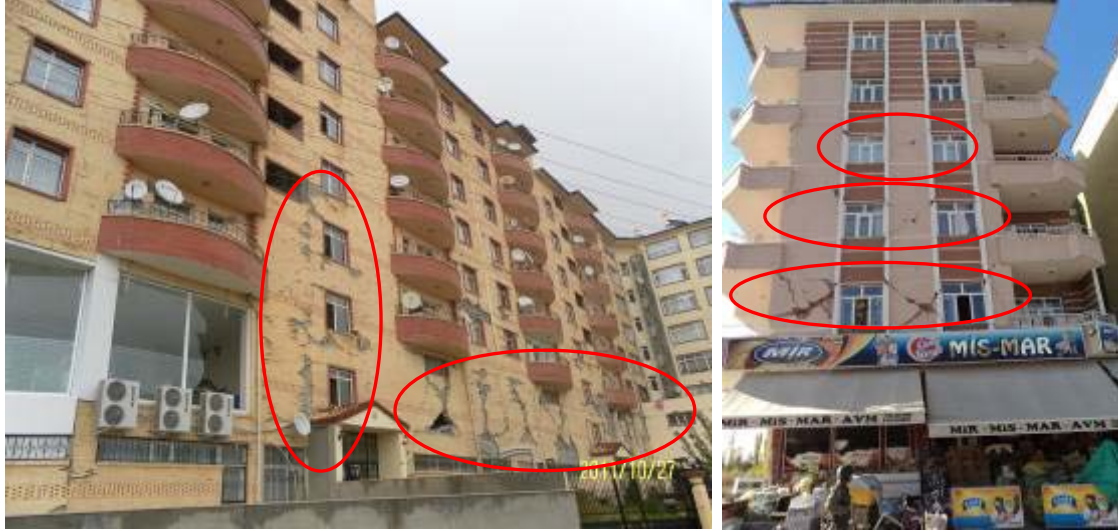
Yerel yetkililerden alınan bilgilere göre, deprem sırasında Van şehir merkezinde 6 bina göçmüş ve az sayıda binada da ağır hasar oluşmuştur. Bunun dışındaki binalar depremi hafif sayılabilecek düzeyde hasarla veya hasarsız olarak atlattır. Şekil 4.2'de, bölgede gözlenen tipik tuğla duvar çatlakları görülmektedir. Ercişte bulunan binalar ise depremden daha fazla etkilenmiştir. İlçede 100'e yakın bina tamamen göçmüş ve bunun yanında çok sayıda bina da ağır hasar alarak kullanılamaz hale gelmiştir. Depremde göçen veya ağır hasar gören betonarme binaların çoğunda standardın altında kalacak seviyede zayıf beton ve kalitesiz işçilik kullanıldığı gözlenmiştir. Bu binalar üzerinde yapılan incelemeler sonunda, yürürlükte olan Deprem Bölgelerinde Yapılacak Binalar Hakkında Yönetmelik (DBYBHY, 1997) ve Betonarme Yapıların Tasarım ve Yapım Kuralları (TS500, 2000) yönetmeliklerinde belirtilen basit donatı detaylandırması ile ilgili koşullara da uyulmamış olduğu tespit edilmiştir. İnceleme yapılan binalarda karşılaşılan yapısal sorunlar aşağıda sıralanmıştır. Hasar görmüş veya tamamen göçmüş binalarda bu kusurlu durumlardan genellikle birkaçı birlikte görülmektedir.

Şekil 4.2 – Van-merkez ve Erciş’te gözlenen tipik duvar çatlakları

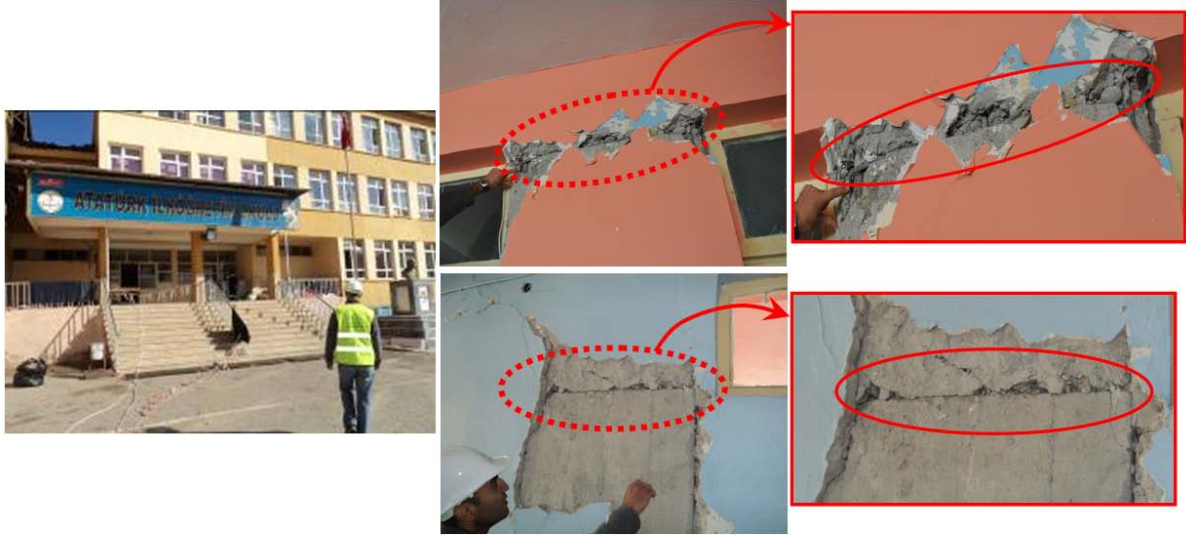
İncelenmiş olan betonarme binaların önemli bir kısmında agreganın yuvarlak yüzeyli dere çakılı kullanıldığı görülmüştür. Ayrıca, çok büyük agreganın beton içerisinde kullanılmasından dolayı genel olarak agreganın granülometrisinin düzgün olmadığı tespit edilmiştir. Şekil 4.3’te Erciş’te bulunan Atatürk İlköğretim Okulu binasından bazı görüntüler verilmiştir. Üç katlı betonarme çerçeve yapısal sisteme sahip bu okul binasında orta düzeyde sayılabilecek hasar meydana gelmiştir. Binada kullanılan düşük beton kalitesi ile birlikte betonarme kolon elemanlarının farklı seviyelerinde ve kolon ve kiriş elemanları arasında soğuk derz olduğu ve bu bölgelerde elemanlar üzerinde süreksizlikler meydana geldiği belirlenmiştir.

Şekil 4.3 – Atatürk İlköğretim Okulu binasında agrega ve betonun yerleştirilmesi ile ilgili sorunlar

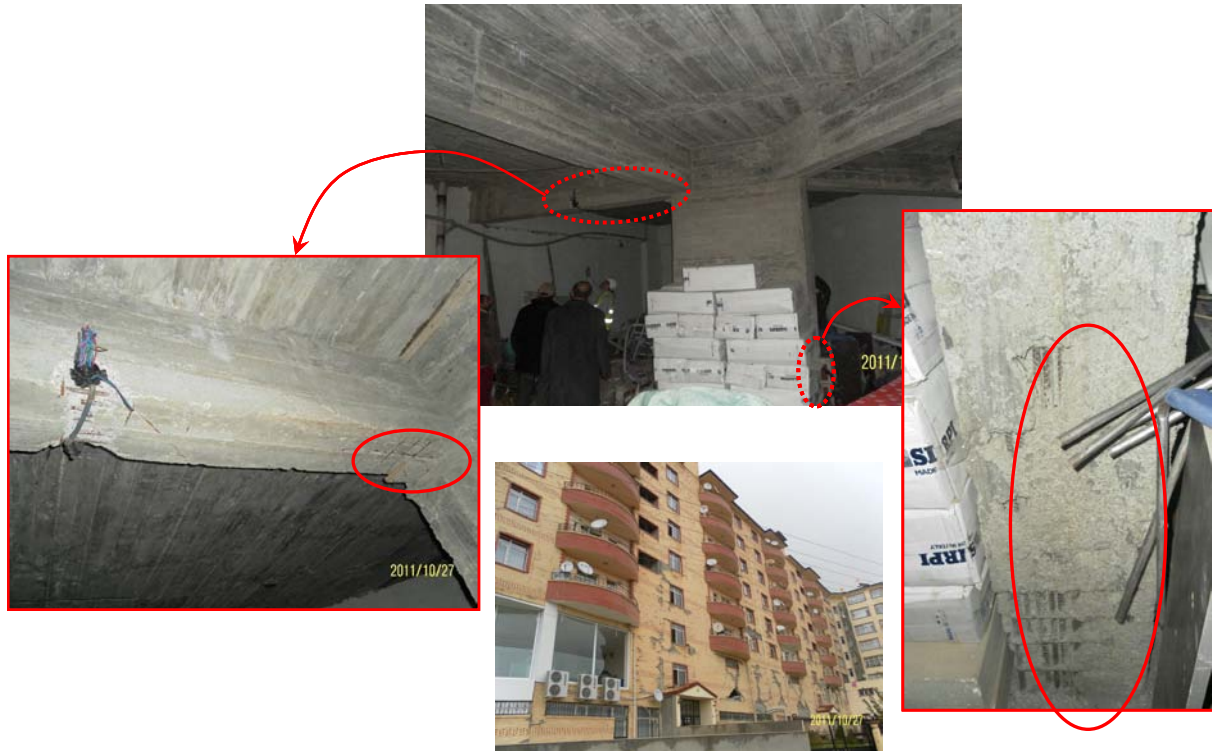
Şekil 4.5'de Van şehir merkezinde 8 katlı betonarme bir binanın zemin katta bulunan bir kolonunda ve kirişinde betonun iyi yerleştirilememesi durumu gözükmemektedir. Bu binada tuğla duvarlarda yoğun çatlaklar gözlenmiş ancak betonarme taşıyıcı sistem elemanlarda önemli bir çatlak görülemedi. Şekil 4.6'da yine Van şehir merkezinde inşaat halinde olan 9 katlı bir binanın zemin kat kolon alt ucunda betonun iyi yerleştirilememesi durumu

Şekil 4.5 – Kolon ve kirişlerde iyi yerleştirilememiş beton

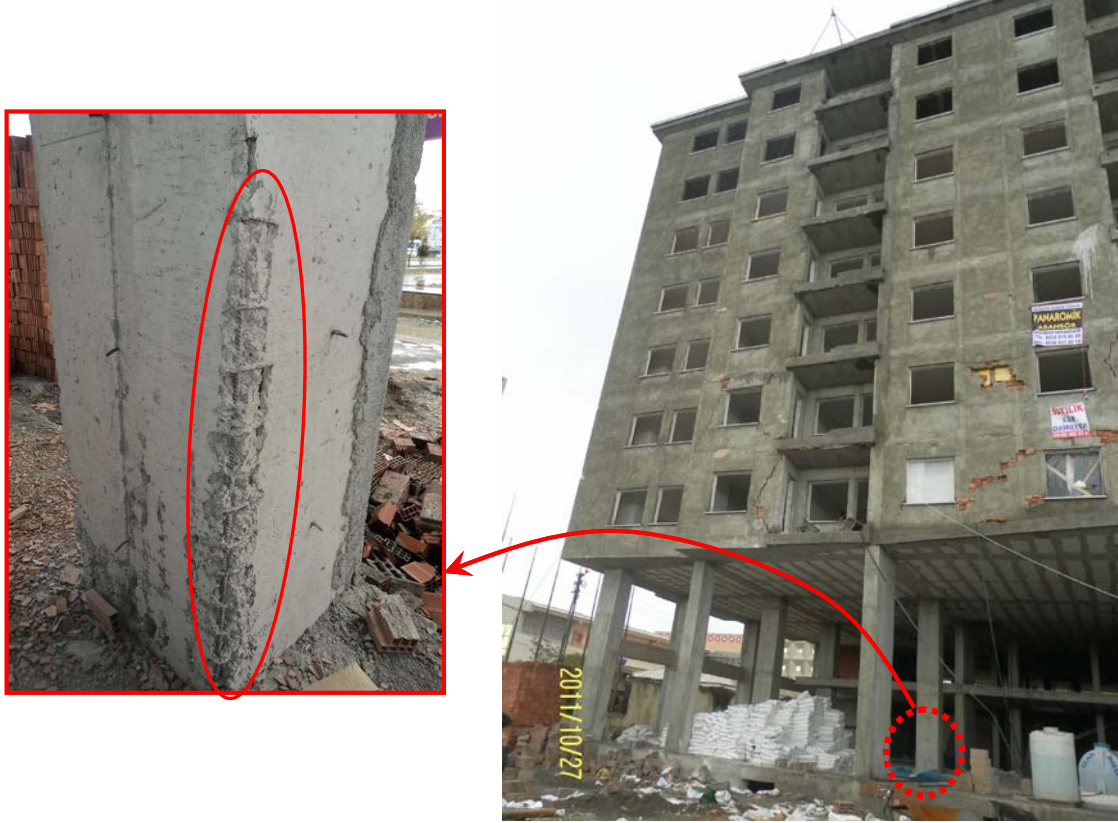
gözükmektedir. Bu binada da bazı tuğla duvarlarda çatlaklar oluşmuş ancak betonarme taşıyıcı elemanlarda bir hasar oluşmamıştır.

Şekil 4.6 – Kolon alt ucunda iyi yerleştirilememiş beton

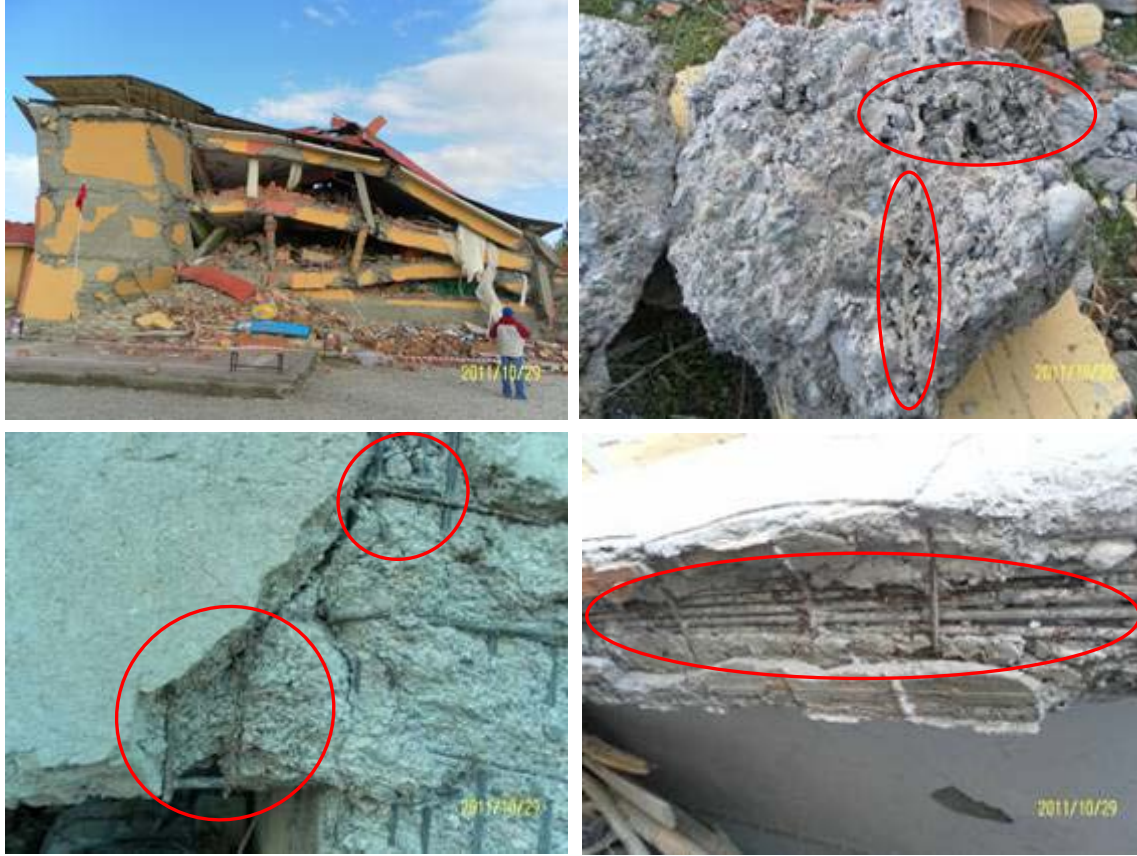
rahatlıkla görülebilmektedir. Bu sakıncalı durumun sebebi kiriş donatılarının birbirine çok yakın konulmuş olması ve vibratör kullanılarak betonun yeterince sıkıştırılamamış olmasıdır. Binanın farklı bölgelerinde betonun iyi sıkıştırılamamış olmasından kaynaklanan boşluklar bulunduğu da tespit edilmiştir.

Şekil 4.8 – Gedikbulak İlköğretim Okulu binasında betonun yerleştirilmesi ve sıkıştırılması ile ilgili sorunlar

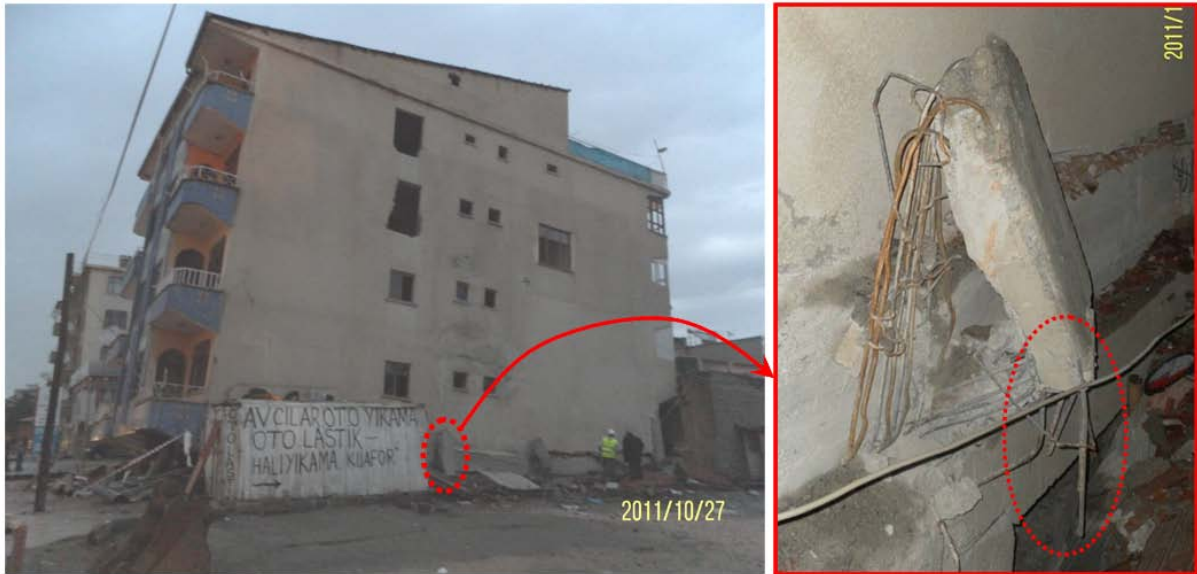
Şekil 4.11 – Zemin katta oluşan göçme ve kolon alt ucunda donatı sıyrılması

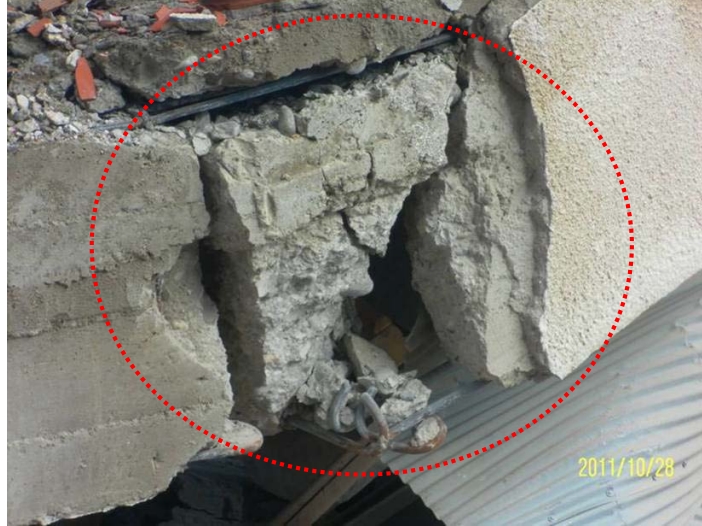
Betonarme elemanlar arasında yetersiz donatı kenetlenmesinin diğer bir örneği Şekil 4.12’de verilmiştir. Şekilde üç kirişin birleştiği bir düğüm noktası gözükmemektedir. Bu kirişlerden herbirinin boyuna donatısının ucuna kanca yapılarak elemanlar arasındaki süreklilik sağlanmaya çalışılmıştır. Ancak bu elemanlar arasında sürekli donatı bulunmadığından düğüm noktası hasar görmüş ve elemanlar birbirinden ayrılmışlardır.

Şekil 4.12 – Birleşim bölgesinde yetersiz donatı kenetlenmesi

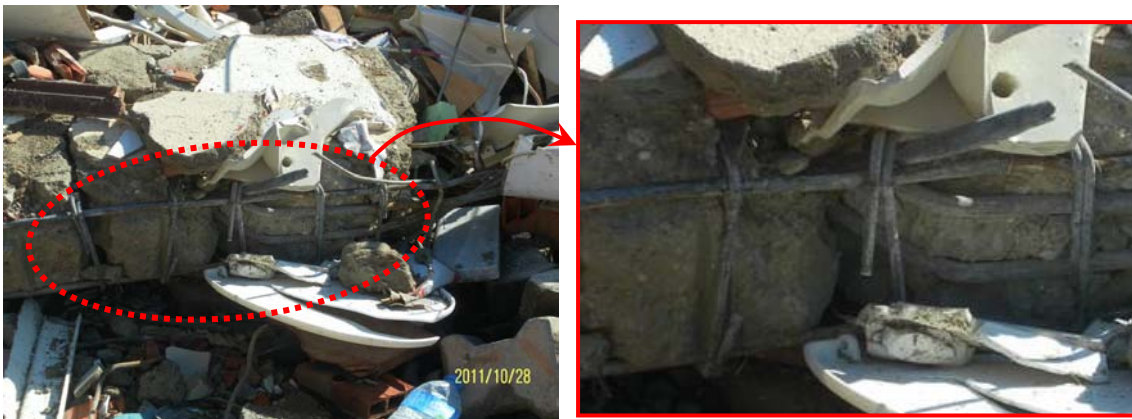
Depremde hasar görmüş yapıların büyük çoğunluğunda karşılaşılan bir diğer yanlışlık da bu elemanların içerisindeki enine donatıların (etriyelerin) uçlarındaki kancaların 90 derece bırakılmış olmasıdır. Bu durumda etriyelerin uçlarındaki kancaların eleman kesit içerisine yeterli ankrajı sağlayamadığından, deprem etkileri altında zorlanan kesitlerde etriyeler açılmış ve çekirdek betonunun hasar görmesini engelleyememiştir. Şekil 4.13’te betonarme bir kiriş elemanı içerisindeki etriye kancalarının yetersiz ankrajı sebebiyle açıldığı görülmektedir. Şekil 4.14 ve Şekil 4.15’de de kolon alt ve üst uçlarında etriyelerin açılmasından dolayı oluşan çekirdek betonundaki ağır hasarlar gözükmemektedir. Kolon elemanlarında oluşan bu tür hasarlar yer sarsıntıları sırasında binanın aşırı yatay öteleme yapmasına ve bunun sonucu olarak da stabilite problemlerine yol açmaktadır.

Şekil 4.13 – Kiriş içerisindeki etriye kancalarında yeterli ankraj bulunmaması

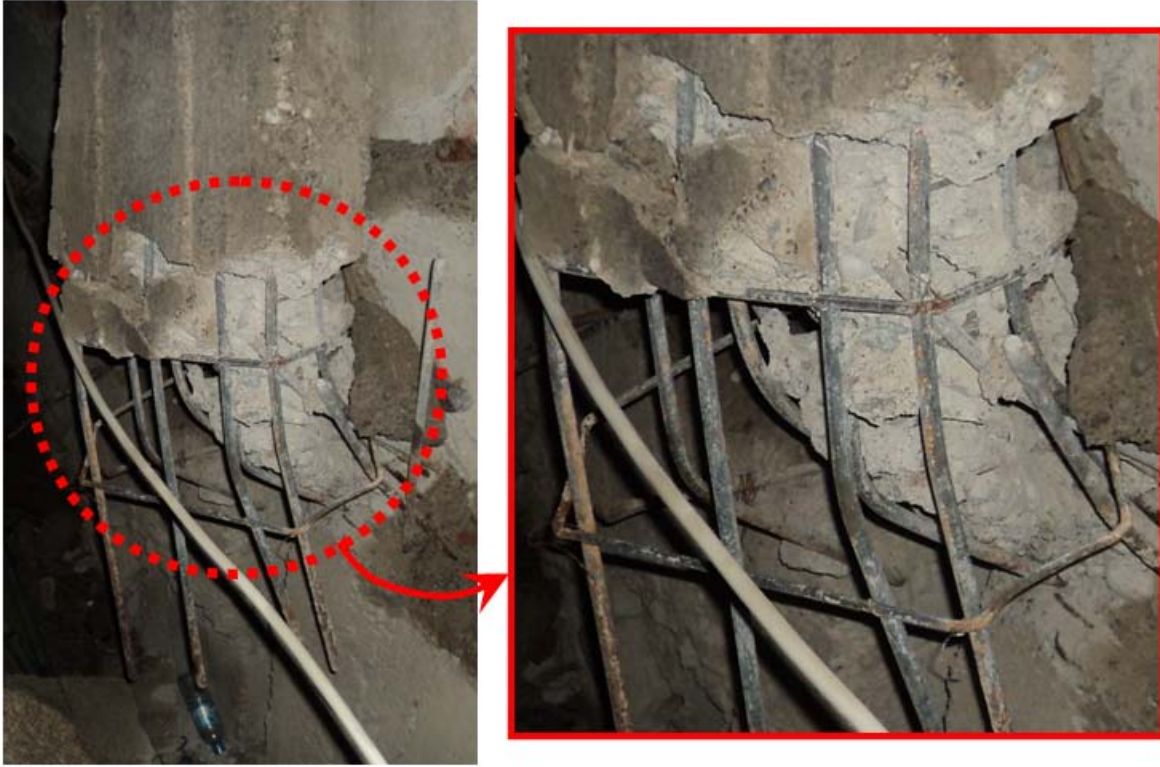
Şekil 4.14 – Kolon alt ucundaki etriye kancalarında yeterli ankraj bulunmaması

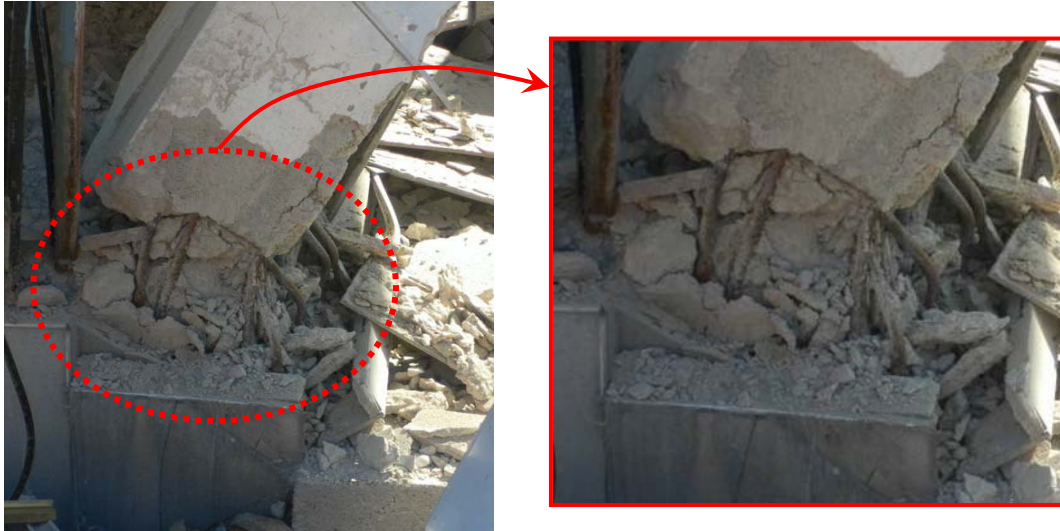
Şekil 4.16 ve Şekil 4.17’de kolonların alt ve üst bölgelerinde etriye sıklaştırması yapılmamasından dolayı bu kesitlerdeki çekirdek betonunda oluşan hasarlar açıkça gözükmemektedir. Kolon etriyelerinin olması gerekenden daha seyrek yerleştirilmesi aynı zamanda bu elemanların içindeki boyuna donatıların burkulmasına yol açmaktadır. Bu şekilde oluşmuş bir hasar Şekil 4.18’de gözükmemektedir. Seyrek etriye kullanılmasının yanısıra küçük çaplı donatı çubuklarından yapılmış etriyelerin kullanılması da benzer sorunlara sebep olmaktadır. Bu durumda, etriyeler çekirdek betonunun genişleme etkisine karşı koyamayarak kopmakta ve Şekil 4.19’da görüldüğü gibi çekirdek betonunda ağır hasar oluşmasına ve boyuna donatı çubuklarının burkulmasına sebep olmaktadır.

Şekil 4.16 – Kolon alt ucunda etriye sıklaştırması yapılmaması

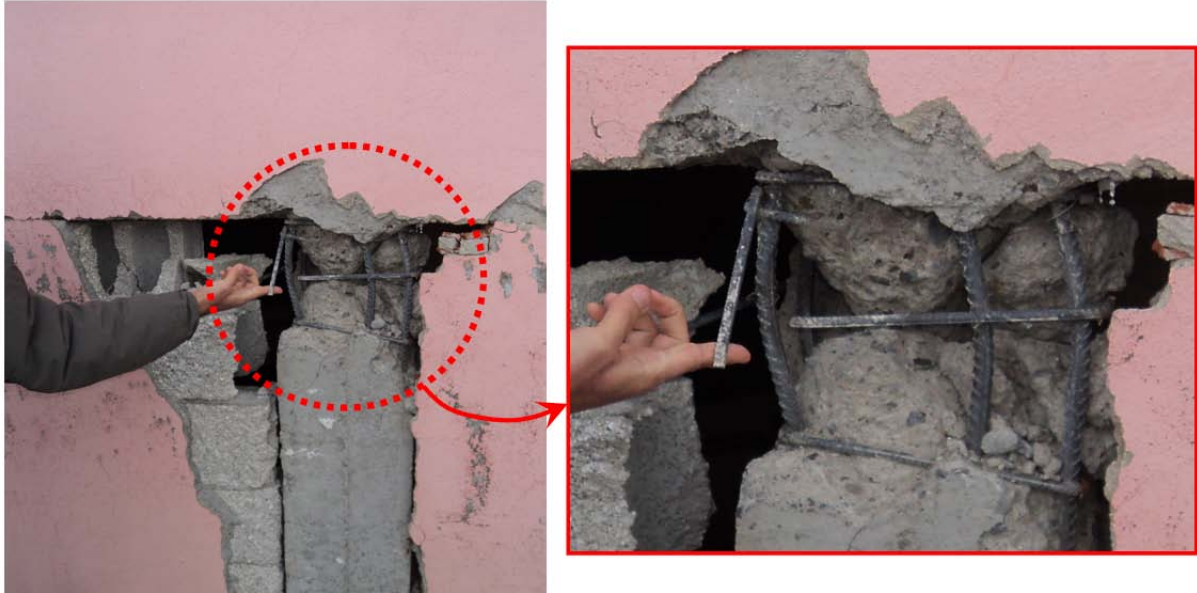
Şekil 4.19 – Etriyelerin kopması sonucu çekirdek betonunun yeterli sargılanamaması

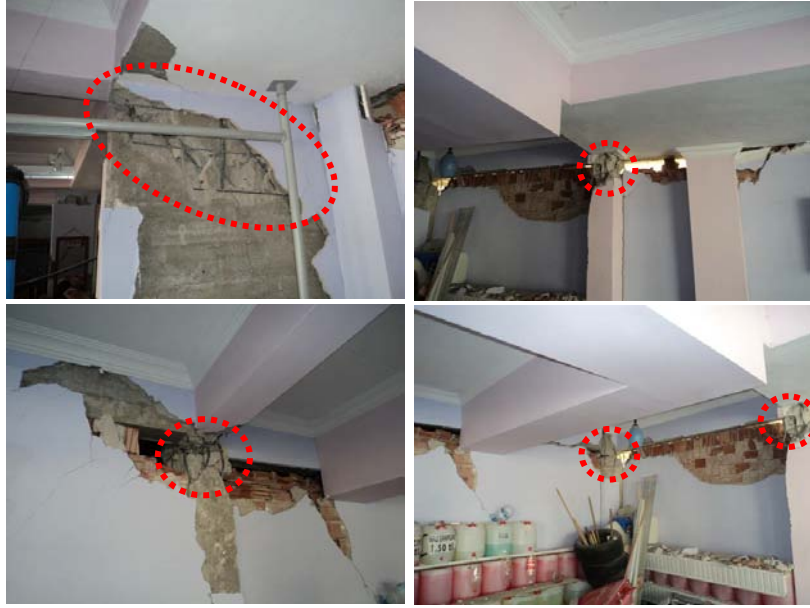
Perde-çerçeve betonarme yapısal sisteme sahip bir betonarme binanın zemin kat seviyesindeki perde ve kolonlarında oluşan hasar Şekil 4.20’de görülmektedir. Sahip olduğu yüksek rijitlikten dolayı perde elemanı kat seviyesinde oluşan deprem yüklerinin büyük bir kısmını üzerine çekmiş ancak yeterli enine ve boyuna donatı bulunmadığından bu tesirleri karşılayamayarak hasar görmüştür. Bunun üzerine deprem tesirleri aynı katta bulunan kolonlara etkimiş ve kolonlar da sargı donatısı yetersizliğinden dolayı düğüm noktasına yakın bölgelerde hasara uğramıştır.

Şekil 4.20 – Yetersiz sargı donatısı nedeniyle zemin kat kolonlarında hasar oluşması

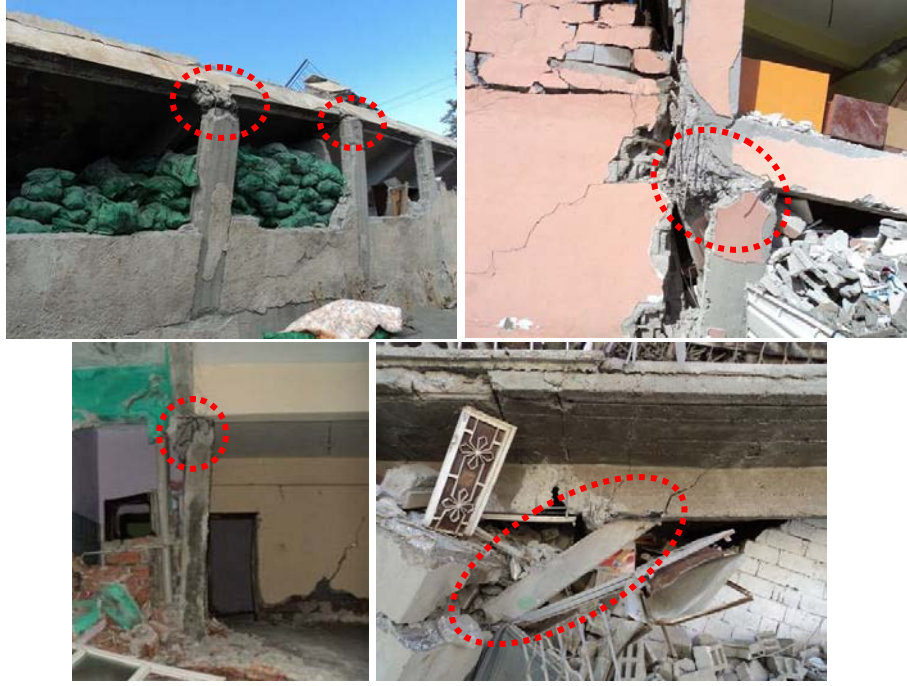
İncelenen betonarme binalarda en sık rastlanılan kusurlardan bir tanesi düğüm noktalarında kolonların kirişlere oranla daha zayıf yapılmış olmasıdır. Daha önceki bölümlerde bahsedilen kusurlu durumların birçoğu binanın yapım aşamasında oluşması muhtemel sorunlar olmasına rağmen, kolonların kirişlerden zayıf kalmış olması durumu yapısal tasarımdan kaynaklanmaktadır. Yer hareketlerinin binanın üzerinde ortaya çıkardığı enerjinin çoğunlukla kirişler üzerinde oluşacak hasarlı bölgelerde (plastik mafsallı) sönmülerek kolonların genel olarak hasarsız kalmaları yaklaşımı Deprem Yönetmelikleri tarafından benimsenmektedir. Kolon elemanlarının aynı düğüm noktalarına bağlanan kiriş elemanlardan daha kuvvetli yapılması yoluyla plastik mafsalların kiriş elemanları üzerinde oluşması sağlanmaktadır. Bu durumda kolonlar deprem etkileri altında genel olarak hasarsız kalmakta ve yapının stabilite problemi yaşanmasının önüne geçilmektedir. Benimsenmesi gereken tasarımı yaklaşımının bu olmasına rağmen, deprem bölgesinde incelenmiş olan binaların büyük çoğunluğunda kirişlerin hasarsız kalarak plastik mafsallaşmanın kolon elemanlarının alt ve üst uçlarında olduğu gözlenmiştir. Kirişlerin hasarsız kalarak kolon uçlarında hasar oluşması örnekleri Şekil 4.21’de görülmektedir.

Şekil 4.21 – Kolonların krişlerden daha zayıf olmasından kaynaklanan hasarlar

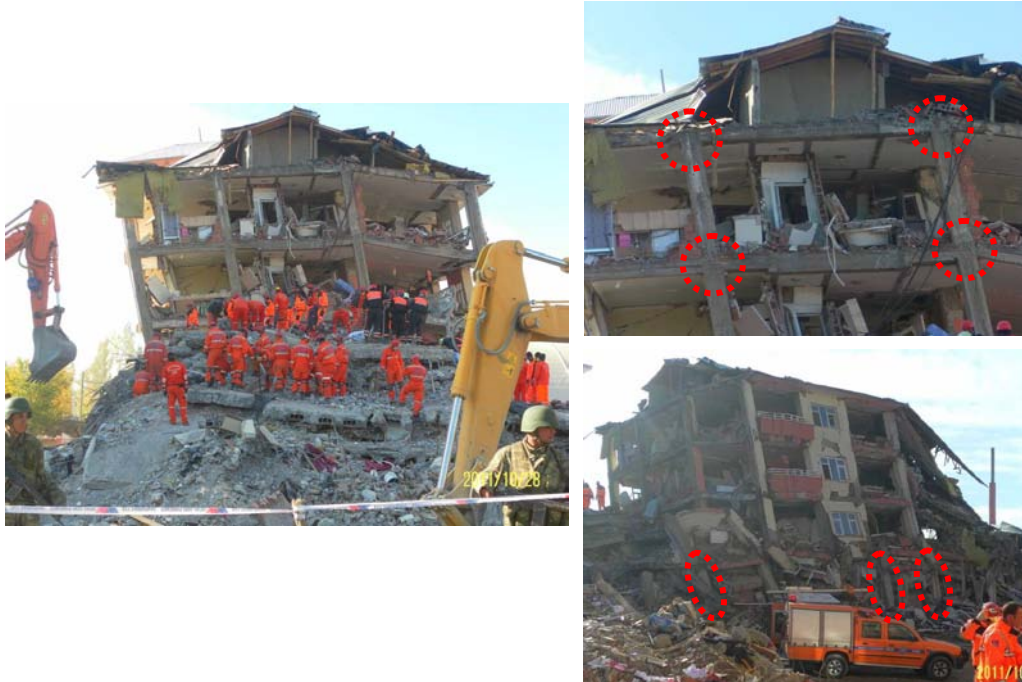
Yapı taşıyıcı sistemi içerisinde kolonların kirişlerden daha zayıf kalmasının sonucu olarak herhangi bir kat içerisindeki kolon elemanlarının alt ve üst uçlarında plastik mafsall oluşması durumunda yapının stabilitesi bozulmakta ve göçme meydana gelmektedir. Bu şekilde göçmüş olan bir binanın fotoğrafları Şekil 4.22’de görülmektedir. Yapının üst katlarında bulunan kolon ve kiriş elemanlarının hasarsız olmalarına rağmen zemin kat kolonlarının her iki uçlarında oluşan plastik mafsallaşma sonucu fotoğraflarda gözüktüğü gibi göçme meydana gelmiştir.

Şekil 4.22 – Alt kat kolonlarında plastik mafsall oluşması sonucu ortaya çıkan stabilite problemi

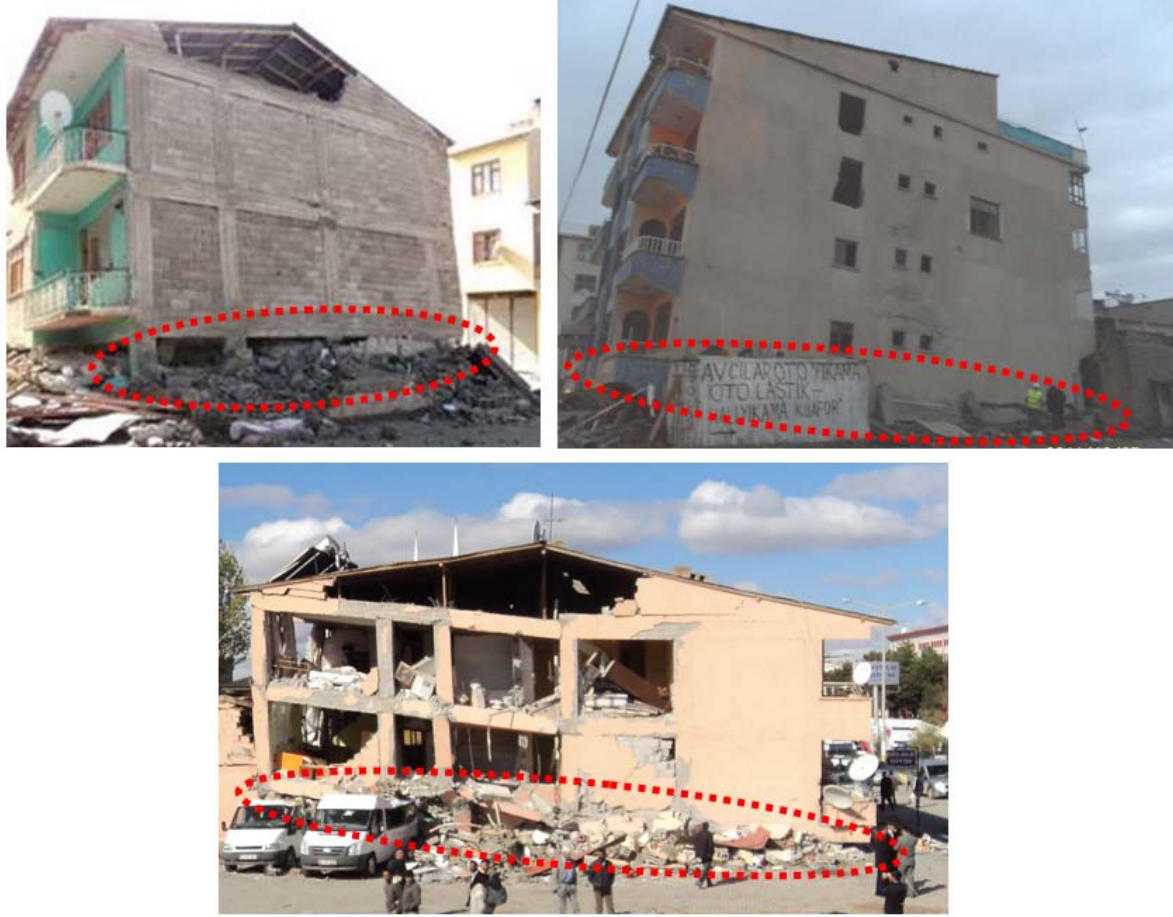
Şekil 4.25 – Zemin katta ani rijitlik değişimi bulunan göçmüş binalar

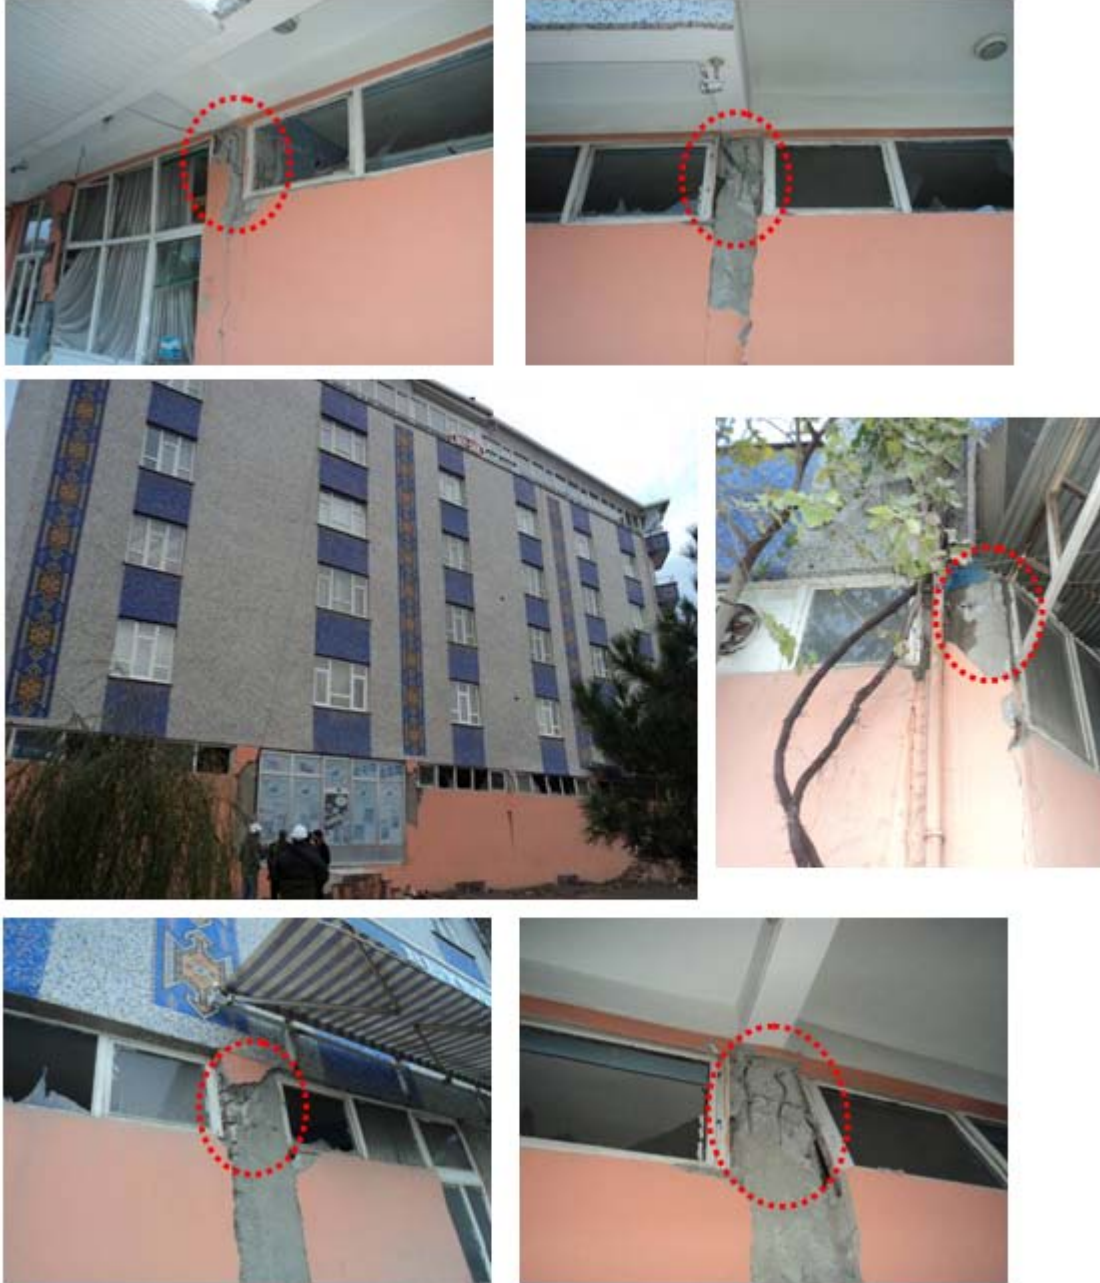
Bina çevresindeki tuğla duvarlarda bırakılan pencere boşlukları nedeniyle kolonlarda hasar oluşması durumunun bir örneği Şekil 4.26’da görülmektedir. Kolonlara bitişik tuğla duvarların giriş altına kadar devam ettirilmemesi durumunda ortaya çıkan ve “kısa kolon” olarak adlandırılan bu durumda kolonlar tuğla duvar tarafından desteklenmeyen bölgede kesme zorlanmalarına maruz kalmaktadır. Kolon içerisinde bu bölgede yeterli miktarda etriye bulunmaması durumunda, eleman bu zorlanmalara karşı koyamamakta ve Şekil 4.26’da gözüktüğü şekilde deformasyonlara uğramaktadır.

Şekil 4.26 – Tuğla duvarlarda bulunan pencere boşlukları nedeniyle kolonlarda oluşan hasar

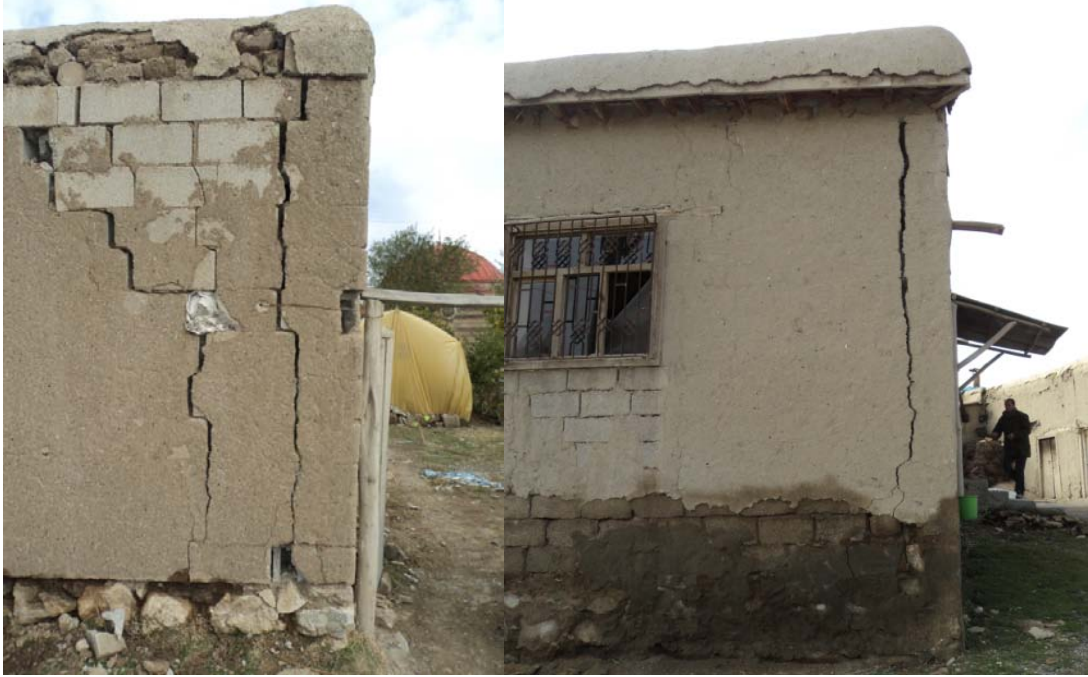
Bu hasar tipinde deprem esnasında gelen yanal yükler, yığma yapının köşelerinde düşey çekme çatlaklarına neden olmakta ve bu çatlakların büyümesi ile yapıdan ayrılan duvarlar kısmi olarak veya tamamen yıkılmaktadır. Bölgedeki yığma yapıların köşelerinde oluşan

tipik düşey çatlaklar ve ayrılmalar Şekil 4.30'da gösterilmiştir. Bu ayrılmadan kaynaklanan tipik duvar yıkılmaları da Şekil 4.31'de gösterilmiştir.

Şekil 4.30 – Bölgedeki yığma yapıların köşelerinde oluşan düşey çatlaklar ve ayrılmalar

Bu tip hasarları önlemenin yöntemi, yığma binanın yapımı sırasında sağlam köşe bağlantıları kullanılmasıdır. Bu köşe bağlantılarının yapımında ahşap malzemelerin kullanılması durumunda, bu malzemeler Şekil 4.33'te gösterilen şekillerde birbirine geçirilerek tutturulmalı ve çivilerle/vidalarla deprem sırasında birbirinden ayrılması engellenmelidir.

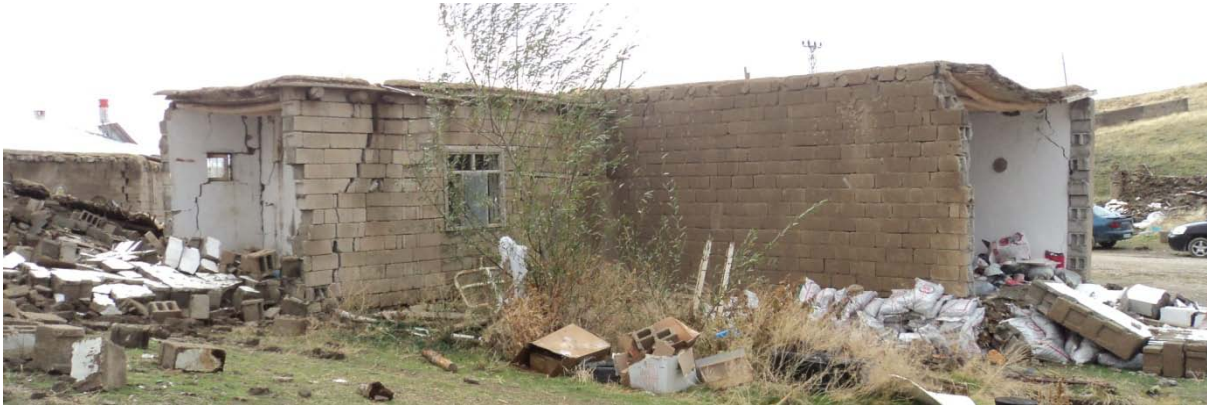
Şekil 4.31 – Köşelerde oluşan düşey çatlaklar ve ayrılmalardan kaynaklanan duvar yıkılmaları

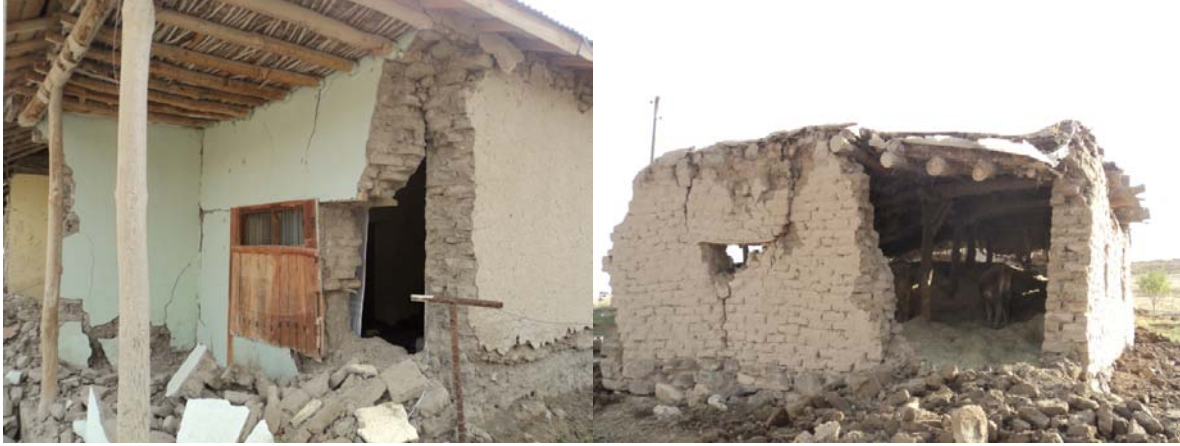
Bu tip çatlakların yapının köşelerinde her iki yönde de oluşması durumunda, Şekil 4.32'de gösterildiği gibi yığma yapılarda köşe yıkılması ile de karşılaşmıştır.

Şekil 4.32 – Düşey çatlaklar nedeniyle oluşan köşe yıkılmaları

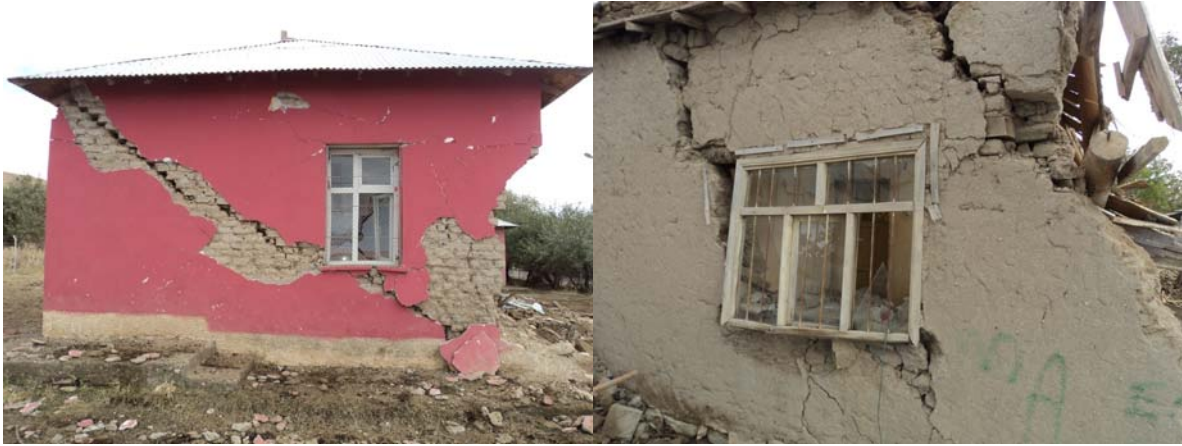
Bu hasar tipinde deprem esnasında gelen yanıl yükler, yığma yapının duvarlarında çapraz kesme çatlaklarına neden olmaktadır ve bu çatlakların büyümesi ile yapı rijitliğini kaybederek kısmi olarak veya tamamen yıkılmaktadır. Bölgedeki yığma yapılarda oluşan tipik çapraz çatlaklar ve bu çatlakların sebep olduğu yıkılmalar Şekil 4.36’da gösterilmiştir.

Şekil 4.36 – Bölgedeki yığma yapılarda oluşan çapraz çatlaklar ve yıkılmalar

Bu tip hasarları önlemenin yöntemi, yığma yapının inşaatı sırasında belirli yüksekliklerde yapıyı çepeçevre saran sürekli bir şekilde hatıllar, Şekil 4.37’de gösterildiği gibi, yerleştirilmelidir. Bu şekilde, kapı ve pencere açıklıkları üzerinde ve çatı seviyesinde yerleştirilen sürekli hatıllar görülmektedir.

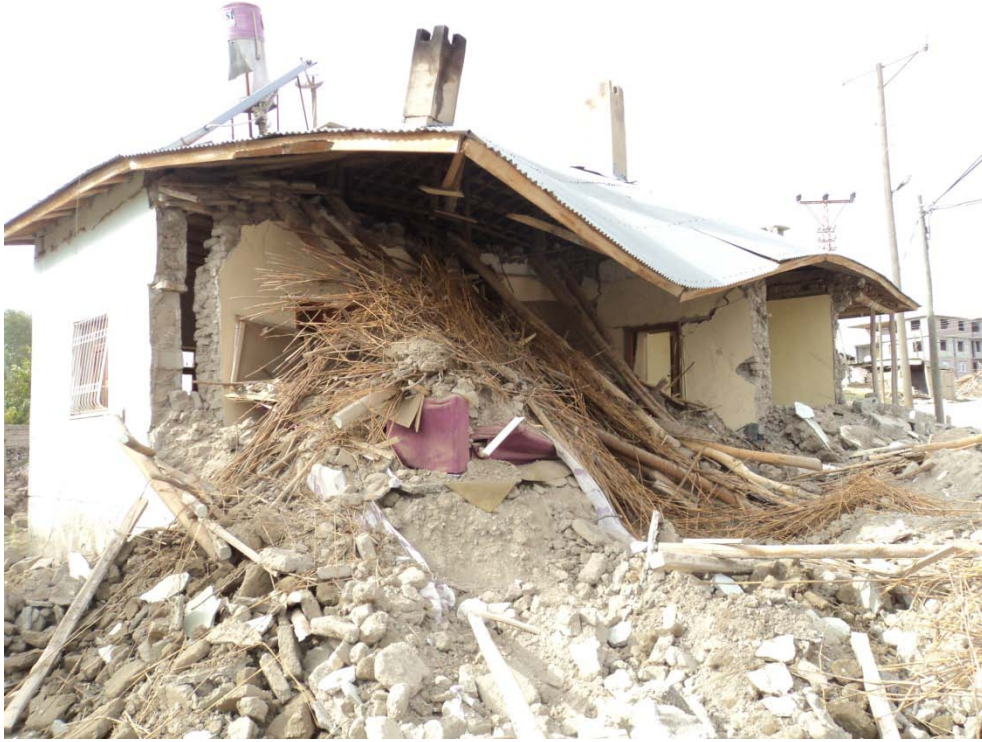
Bu hasar tipinde deprem esnasında gelen yanal yükler, yığma yapının duvarlarının dışı doğru deforme olmasına neden olmakta ve bu deformasyon çatı tarafından engellenemediği takdirde yapı rijitliğini kaybederek kısmi olarak veya tamamen yıkılmaktadır. Bölgedeki yığma yapılarda çatı ile yan duvarların ayrılması sonucu oluşan yıkılmalar Şekil 4.39’da gösterilmiştir.

Şekil 4.39 – Tipik çatı ile yan duvarların ayrılması sonucu oluşan yıkılmalar

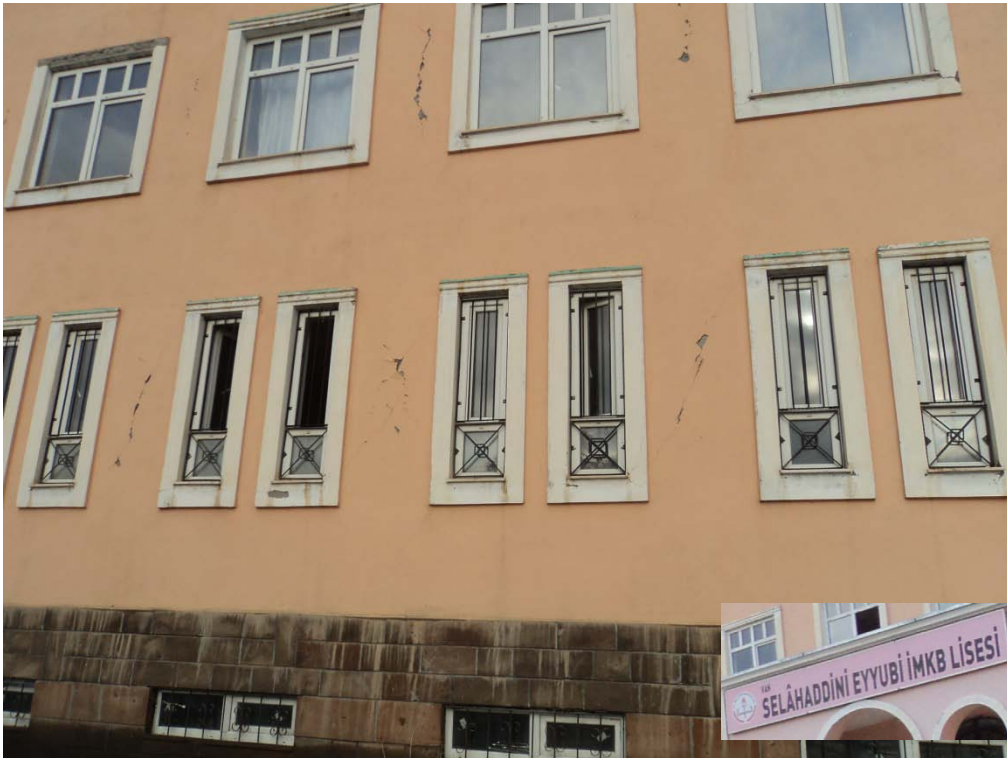
Van Merkez’de, Selahaddini Eyyubi İ. M. K. B. Lisesi ve Ahmet Yesevi İ. M. K. B. İlköğretim Okulu olmak üzere, mimarisi birbirinin aynısı olan iki adet okul ziyaret edilmiştir. Bu okulların ikisinde de, çatı seviyesinde bulunan kule şeklindeki çıkıntıların çevresine örülen tuğla duvarlar depremin etkisi ile yıkılarak aşağıya dökülmüştür. Ayrıca iki binanın da bazı bölümlerindeki tuğla duvarların betonarme çerçeveden ayrıldıkları gözlemlenmiştir. İlk belirlemelere göre, binalarının yapısal çerçevesinde önemli bir hasar gözlenmemiştir. Bu okulların genel görünüşleri Şekil 4.41 ve Şekil 4.42’de gösterilmiştir. Ayrıca bina tuğla duvarları üzerinde oluşan çatlaklar Şekil 4.43 ve Şekil 4.44’te gösterilmiştir.

Şekil 4.43 – Van Selâhaddinî Eyyubi İMKB İlköğretim Okulu'nun duvar çatlakları

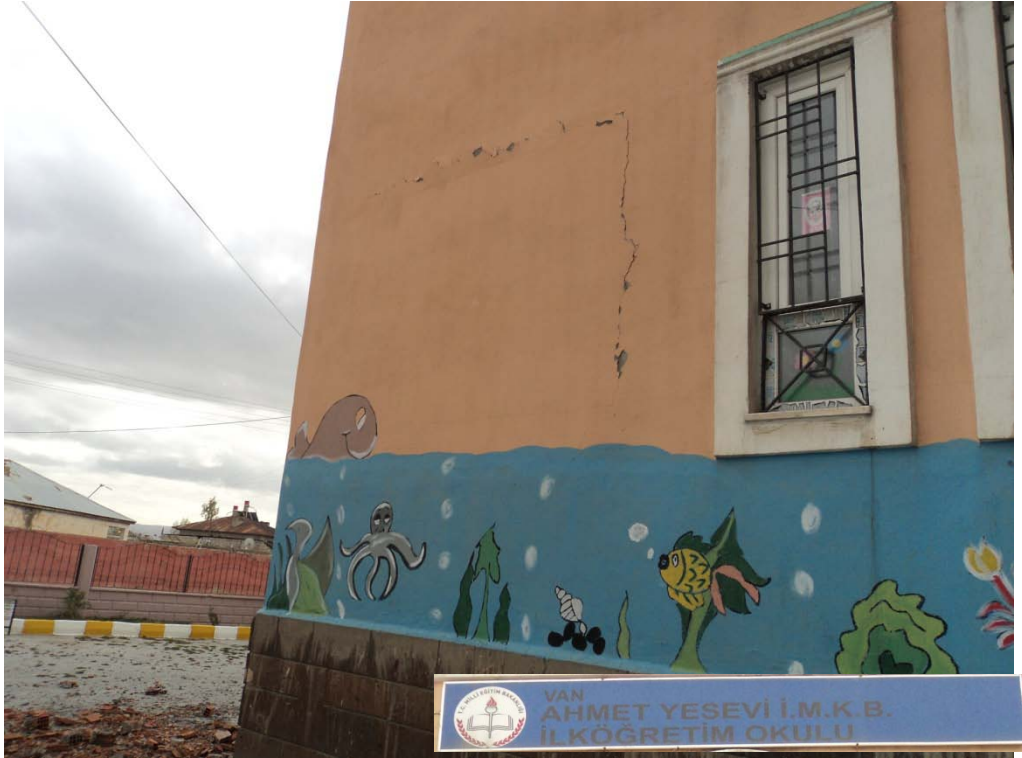
Şekil 4.44 – Van Ahmet Yesevi İMKB İlköğretim Okulu'nun duvar çatlakları

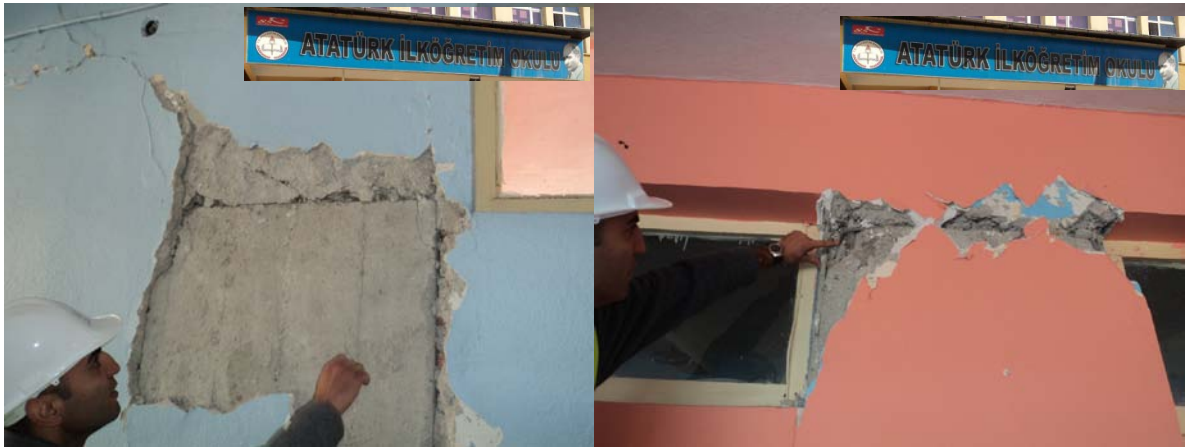
Şekil 4.47 – Erciş Atatürk İlköğretim Okulu'nun kolon ve perde duvarlardaki hasarlar
