# ATILIM ÜNİVERSİTESİ İNŞAAT MÜHENDİSLİĞİ BÖLÜMÜ 23.10.2011 VAN DEPREMİ RAPORU

YRD. DOÇ. DR. HALİT CENAN MERTOL  
YRD. DOÇ. DR. ERAY BARAN  
YRD. DOÇ. DR. BURCU GÜNEŞ

24 Kasım 2011

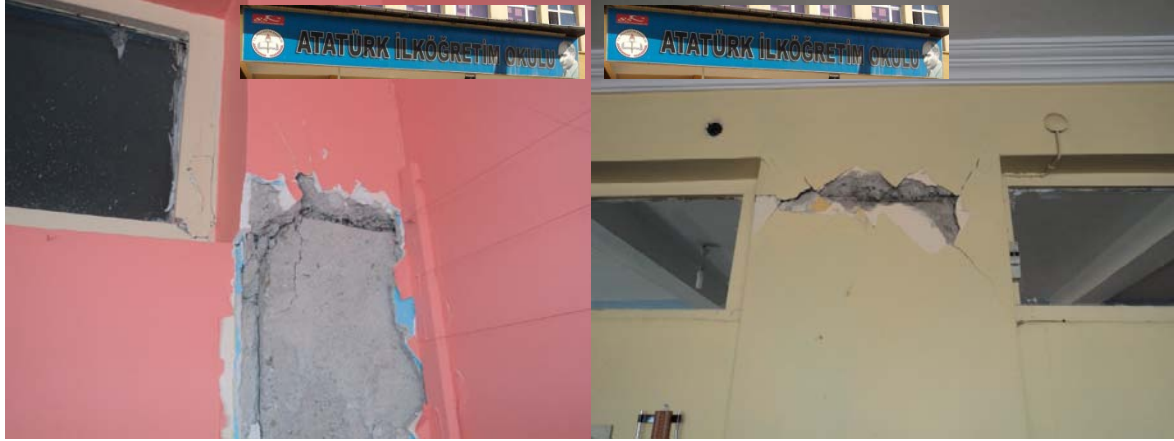
Şekil 4.48 – Erciş Atatürk İlköğretim Okulu'nun kolon ve perde duvarlardaki hasarlar

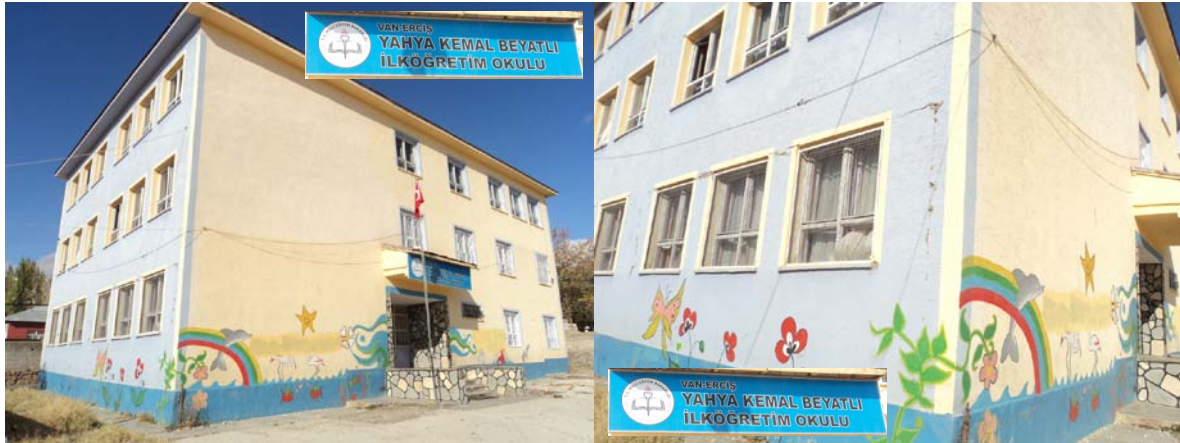
Erciş'te bulunan Yahya Kemal Beyatlı İlköğretim Okulu'nun genel görünümü Şekil 4.49'da gösterilmiştir. Okul binası sadece dışarıdan incelenmiş ve binanın bazı bölümlerindeki tuğla duvarların betonarme çerçeveden ayrıldıkları gözlenmiştir. İlk belirlemelere göre, binanın yapısal çerçevesinde önemli bir hasar gözlenmemiştir.

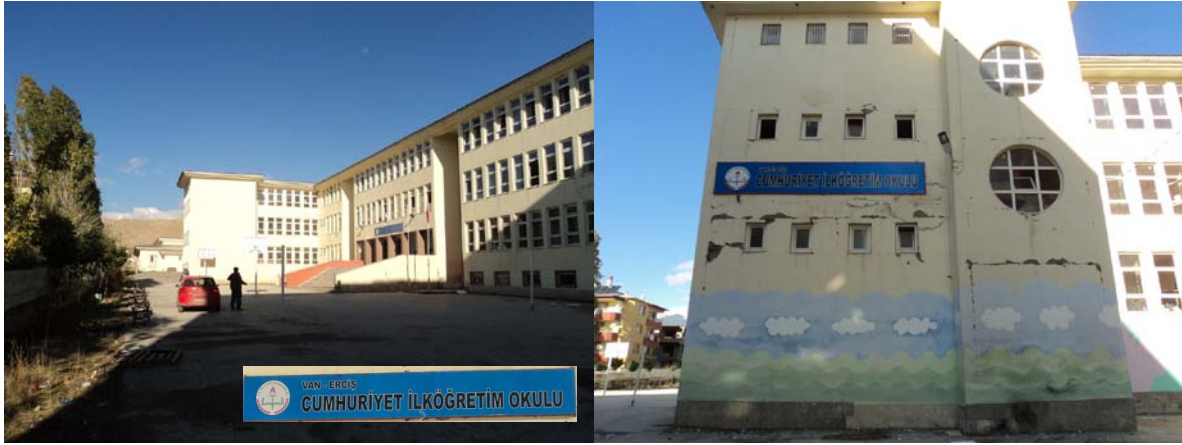
Erciş'te bulunan Cumhuriyet İlköğretim Okulu'nun genel görünümü Şekil 4.50'de gösterilmiştir. Okul binası sadece dışarıdan incelenmiş ve binanın bazı bölümlerindeki tuğla duvarların betonarme çerçeveden ayrıldıkları gözlenmiştir. İlk belirlemelere göre, binanın yapısal çerçevesinde önemli bir hasar gözlenmemiştir.

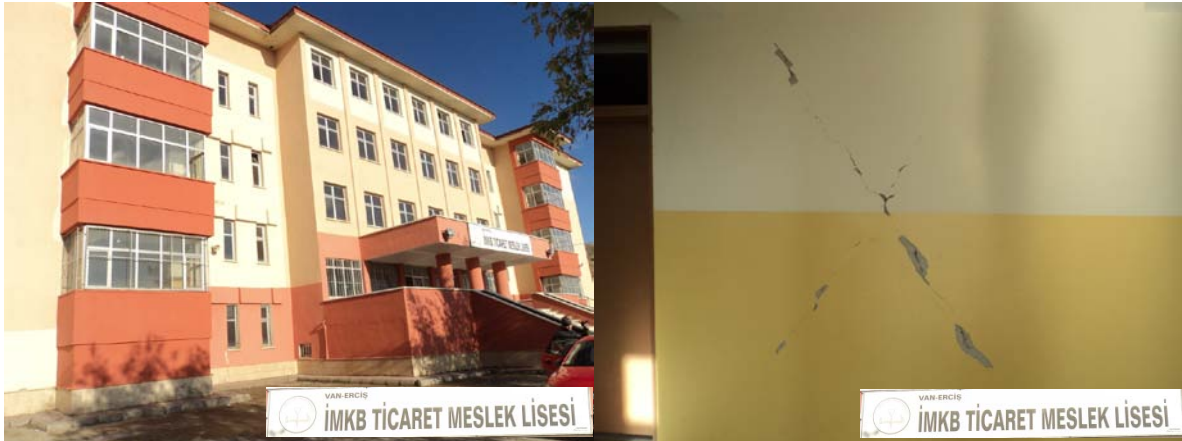
Erciş'te bulunan İMKB Ticaret Meslek Lisesi'nin genel görünümü ve bazı duvarlarındaki çatlaklar Şekil 4.51'de gösterilmiştir. Okul binası hem içten hem de dıştan incelenmiş ve binanın bazı bölümlerindeki tuğla duvarların betonarme çerçeveden ayrıldıkları ve bazı tuğla duvarların da çapraz çatlaklardan hasar gördüğü gözlenmiştir. İlk belirlemelere göre, binanın yapısal çerçevesinde önemli bir hasar gözlenmemiştir.

Şekil 4.51 – Erciş İMKB Ticaret Meslek Lisesi'nin genel görünümü ve bazı duvarlarındaki çatlaklar

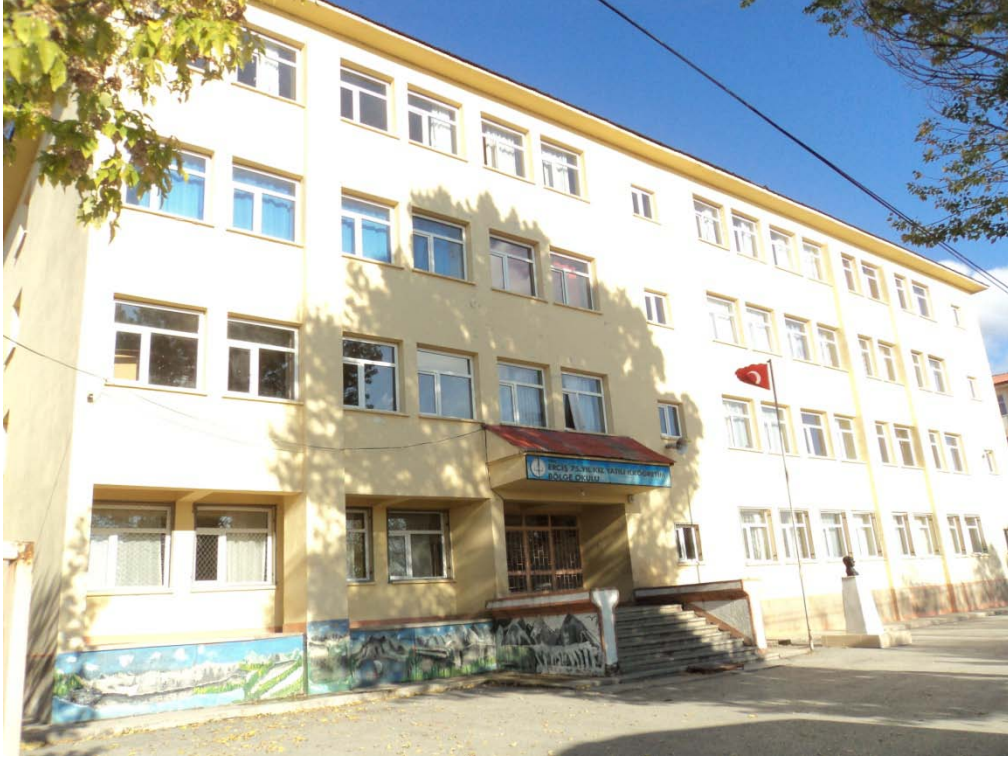
Erciş'te bulunan 75. Yıl Kız Yatılı İlköğretim Bölge Okulu'nun genel görünümü Şekil 4.52'de gösterilmiştir. Okul binası sadece dışarıdan incelenmiş ve ufak çatlaklar dışında bir hasar gözlenmemiştir.

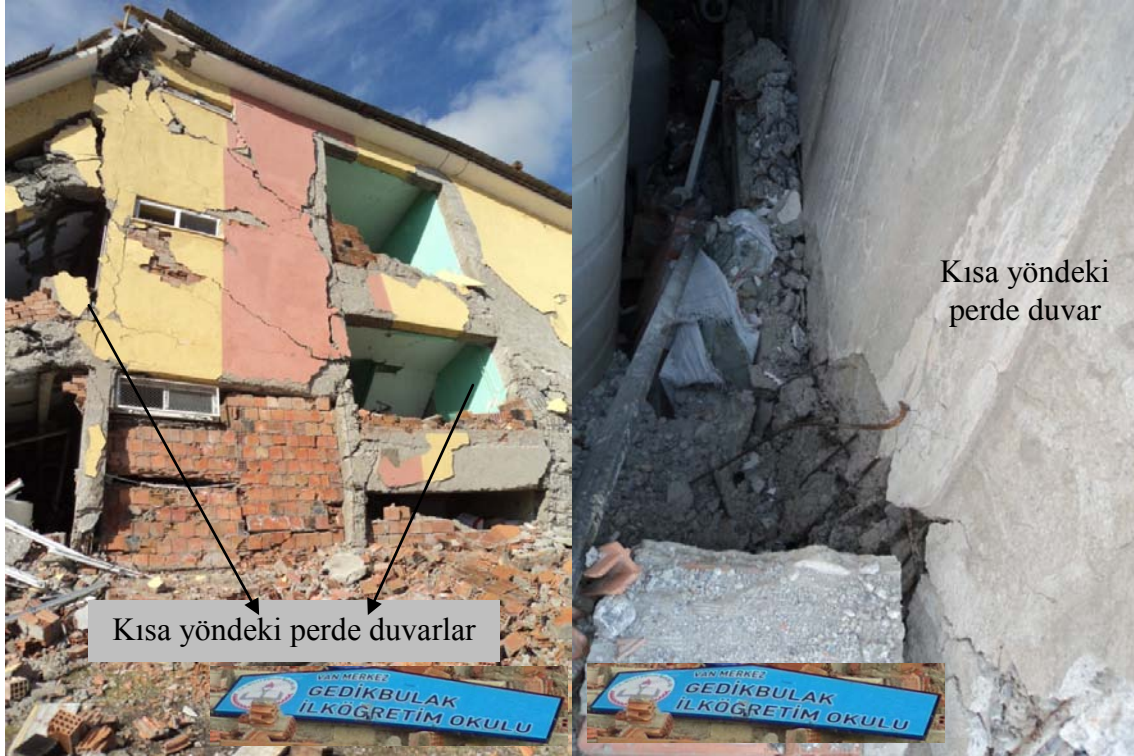
Şekil 4.76 – Gedikbulak İlköğretim Okulu'nun kısa yöndeki perde duvarları

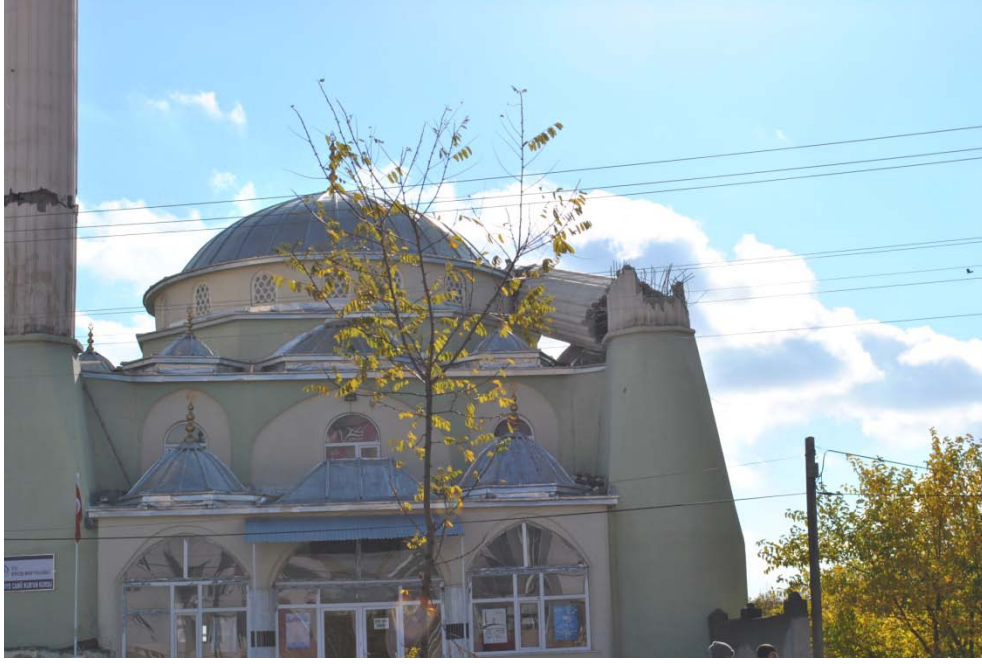
Erciş'te bulunan Erciş Camisi'nin bir minaresi Şekil 4.82'de gösterildiği gibi yıkılmış, diğer minaresi ise ağır hasar görmüştür. Ayrıca caminin duvarlarında Şekil 4.83'te gösterildiği gibi çapraz çatlaklar oluşmuş ve kolonları ağır hasar görmüştür.

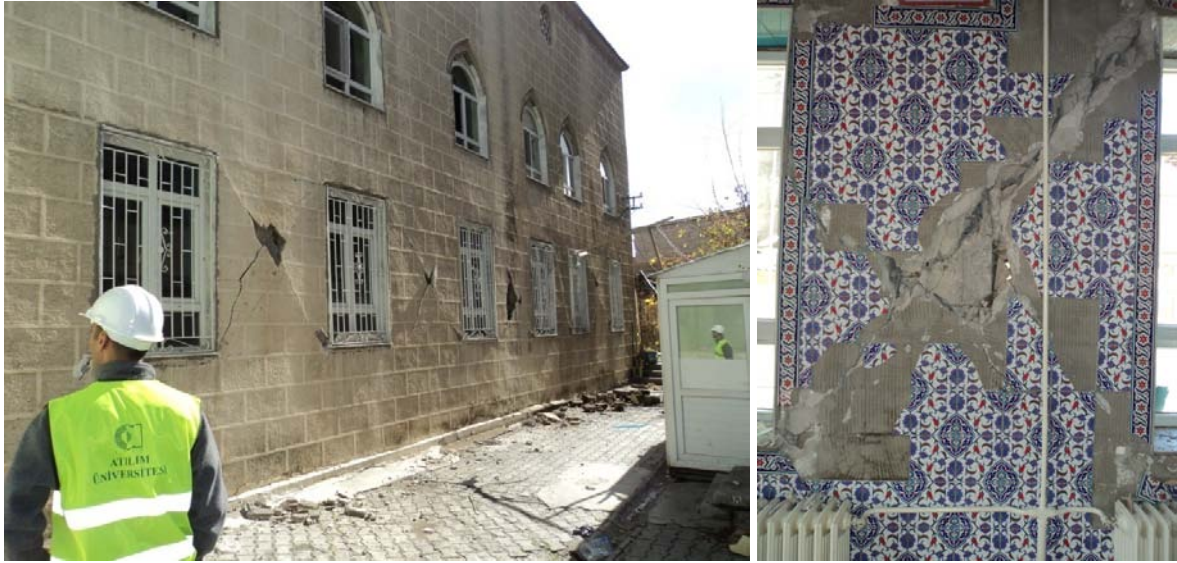
Şekil 4.83 – Erciş Camisi'nin duvarlarındaki çapraz çatlaklar

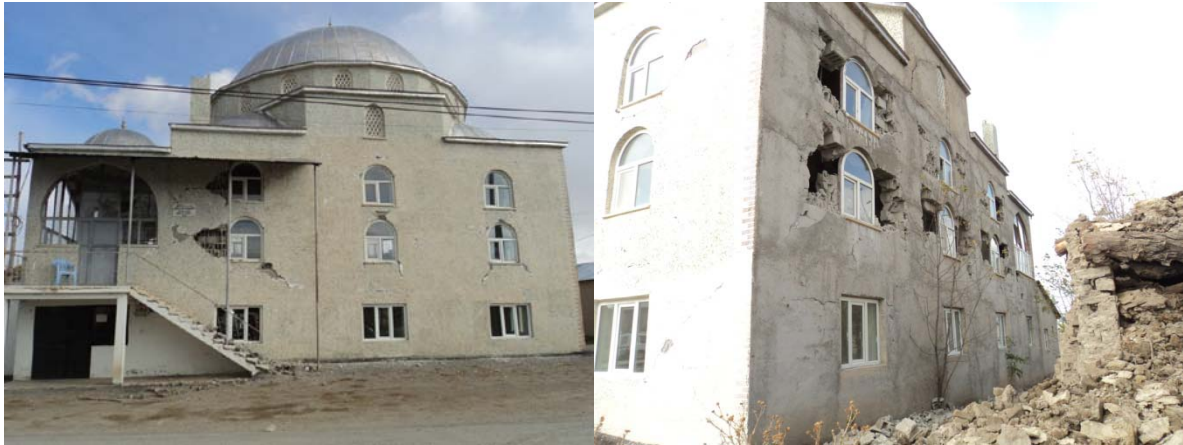
Göllü Köyü'nde bulunan caminin duvarlarında Şekil 4.85'de gösterildiği gibi ağır hasar meydana gelmiştir.

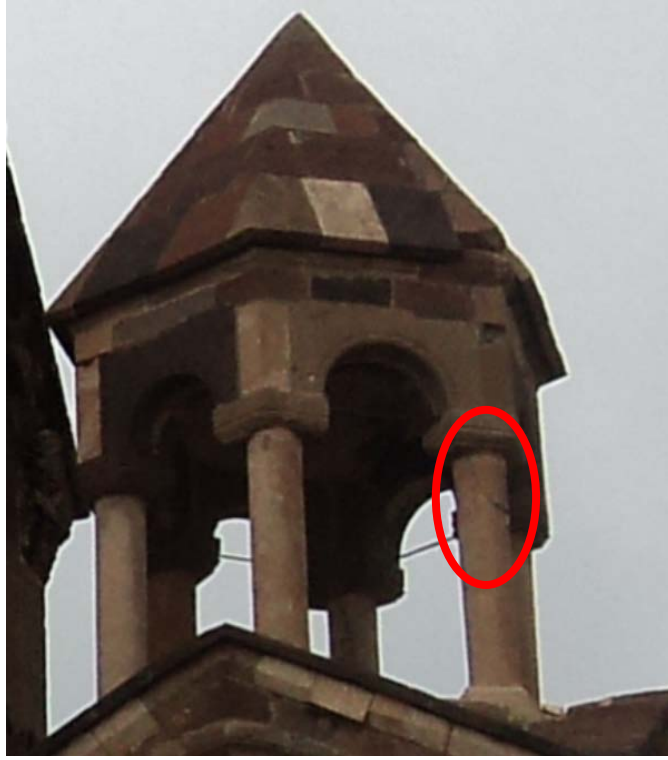
Şekil 4.88 – Akdamar Kilisesi'nin çatlayan çam kulesi kolonu görünümü
