# ATILIM ÜNİVERSİTESİ

## 30.10.2020 EGE DENİZİ DEPREMİ RAPORU

OCAK 2021

DR. ÖĞR. Ü. HALİT CENAN MERTOL  
PROF. DR. TOLGA AKIŞ  
DR. ÖĞR. Ü. GÖKHAN TUNÇ

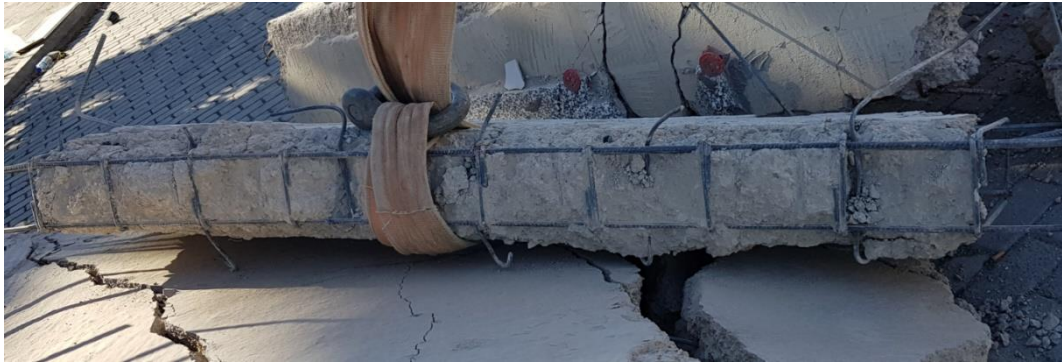
Şekil 3.11 – Rıza Bey Apartmanı'nda hasar görmüş bir kolon

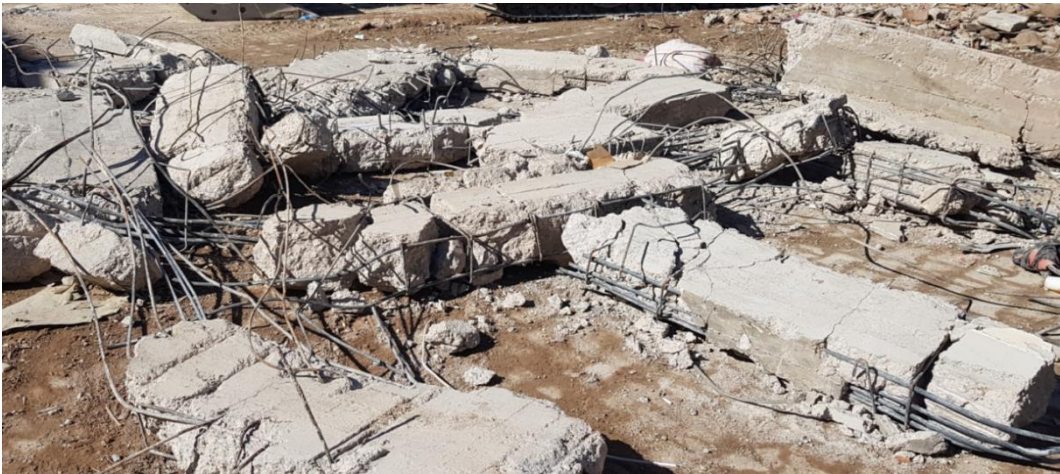
Şekil 3.24 – Emrah Apartmanı'nındaki hasarlı yapısal elemanları

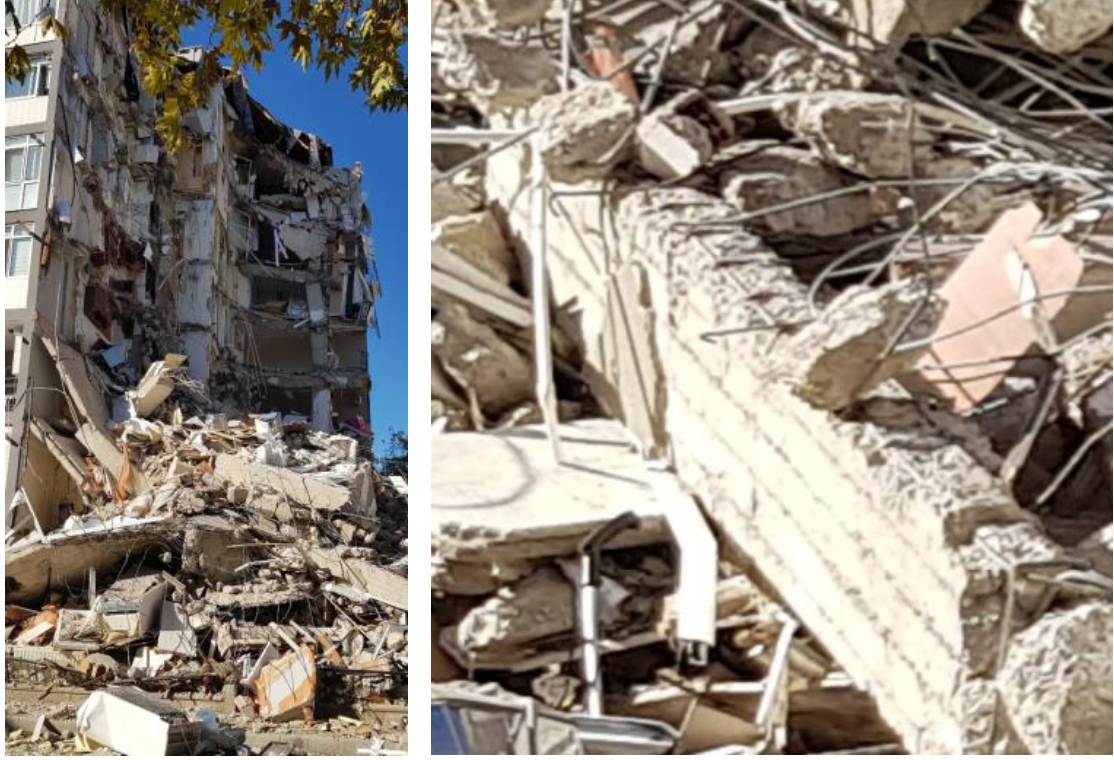
Karagöl Apartmanı enkazında bulunan yapısal elemanlar incelendiğinde beton kalitesinin iyi olmadığı ve hem boyuna hem de enine donatı olarak düz çelik kullanıldığı belirlenmiştir. Diğer binalarda olduğu gibi, etriyeler  $90^\circ$  bükülmüş ve kolonlarla kirişlerin sonlarında etriye sıklaştırılması uygulanmamıştır. Karagöl Apartmanı'nın enkazından çıkarılan yapısal elemanların fotoğrafları Şekil 3.41'de gösterilmiştir.

Şekil 3.41 – Karagöl Apartmanı enkazı ve çeşitli donatı detayları

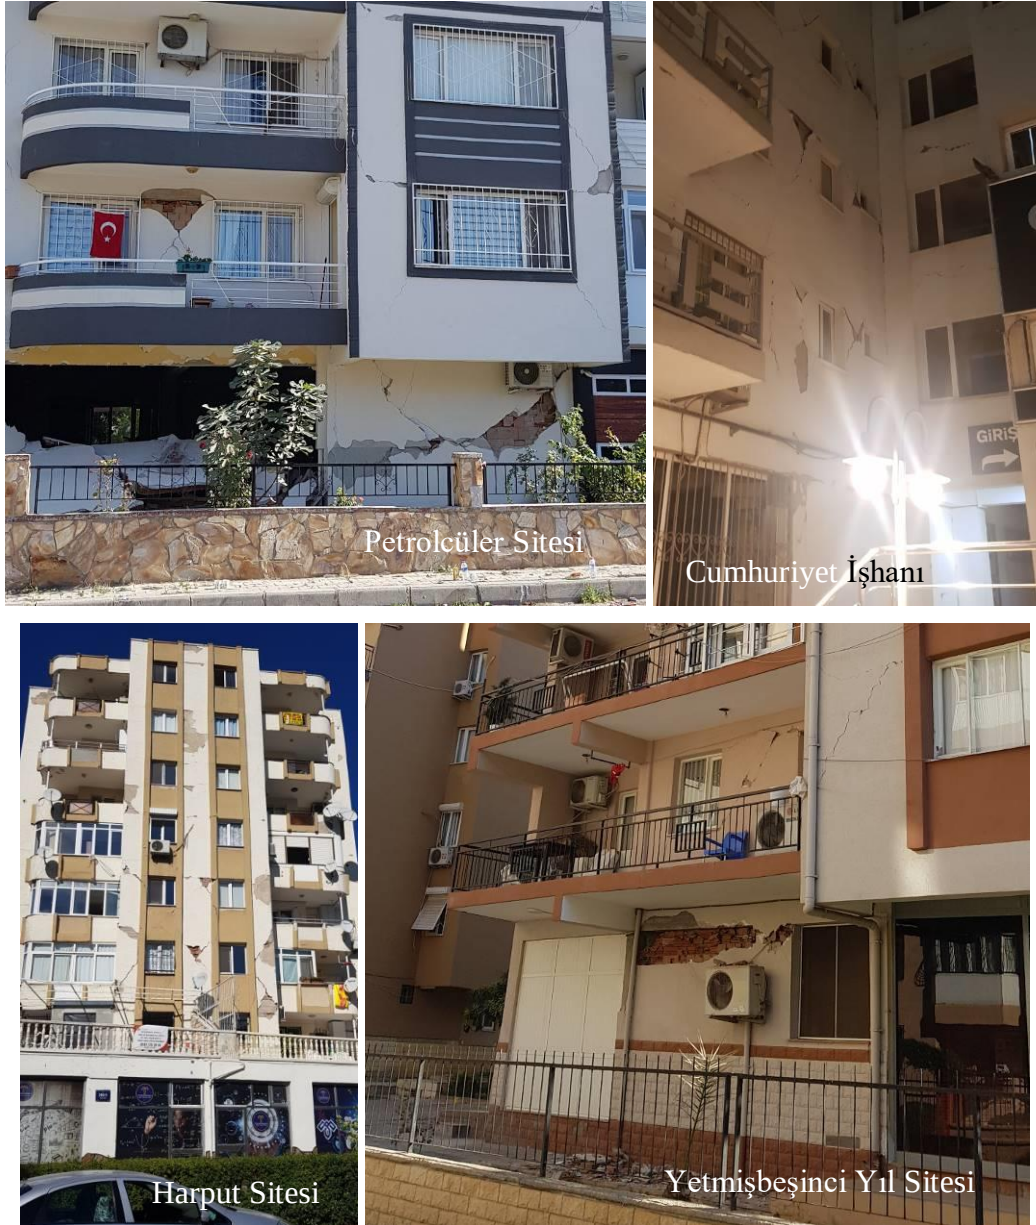
Depremde ağır hasar almış yapılar Bayraklı Bölgesi'nde yoğunlaşmakla birlikte tüm İzmir'de bulunmaktadır. Yapısal ve yapısal olmayan elemanlar üzerindeki tipik çapraz çatlaklar birçok binada gözlenmiştir (Şekil 3.52). Bazı binaların kolonları Şekil 3.53'te gösterildiği gibi ağır hasara maruz kalmıştır. Sırt sırta inşa edilen bazı binalar da, deprem sırasında farklı yönlerde hareket ettikleri için, birbirine çarparak (çekiçleme etkisi) birbirinden ayrılmıştır. Bu tip hasara örnek olarak Şekil 3.54'teki yapı gösterilebilir.

Şekil 3.52 – Yapısal ve yapısal olmayan elemanlar üzerindeki çapraz çatlaklar

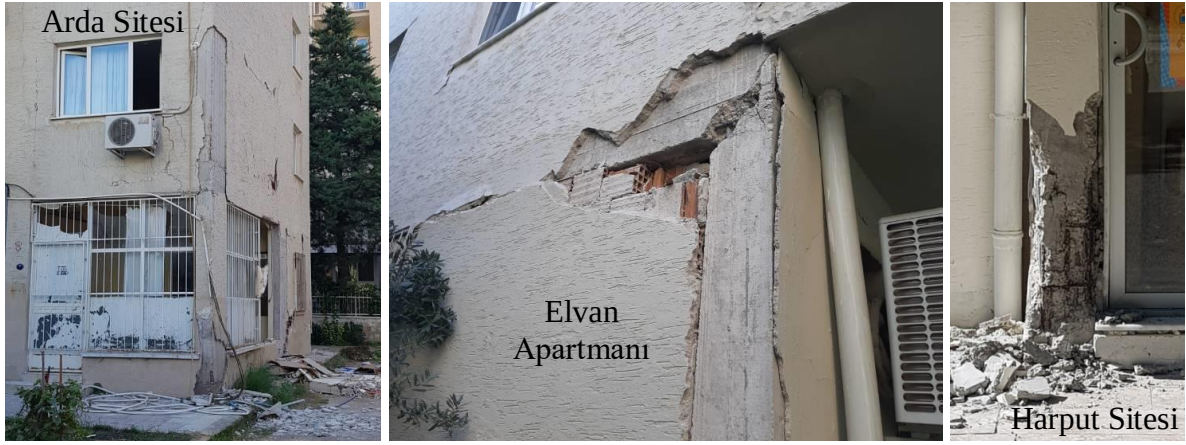
Şekil 3.53 – Ağır kolon hasarları

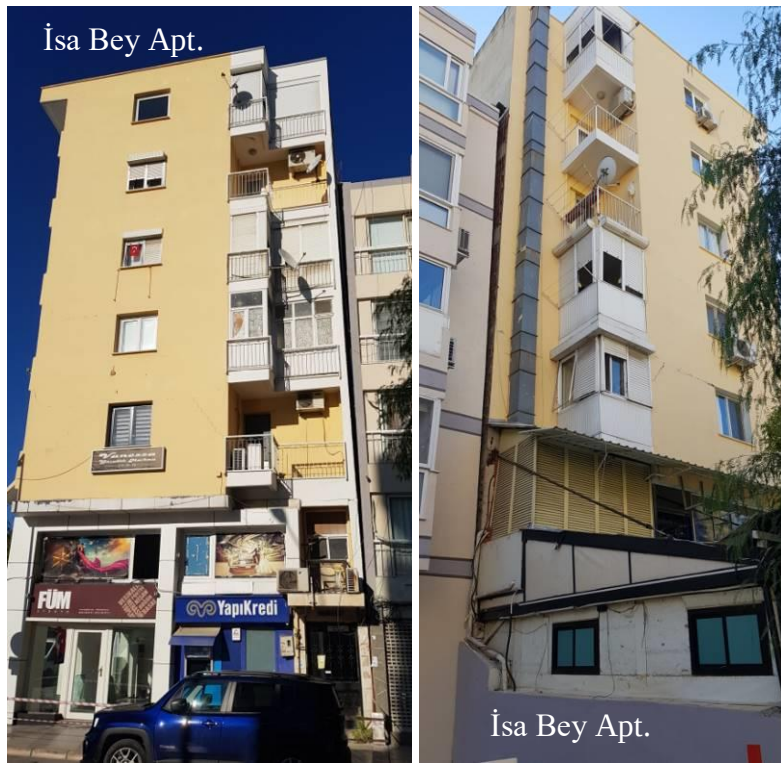
Şekil 3.54 – Ayrılan ve yana yatan binalar

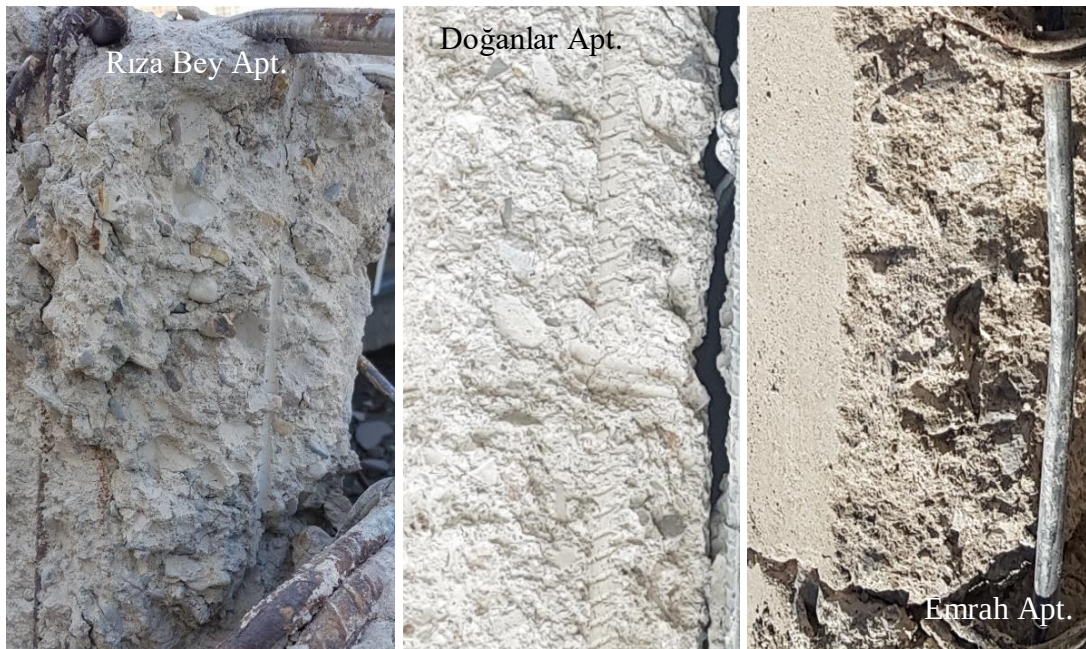
Yıkılan binaların yapısal elemanlarında yapılan incelemeler sonucu beton kalitesinin iyi olmadığı gözlenmiştir. Kullanılan agregaların daha çok yuvarlak yüzeyli ve bazılarının 30 ila 50 mm çapında olduğu belirlenmiştir. Farklı binalara ait tipik beton örnekleri Şekil 3.55’te gösterilmiştir.

Şekil 3.55 – Yıkılan bazı binalarda gözlenen beton kalitesi

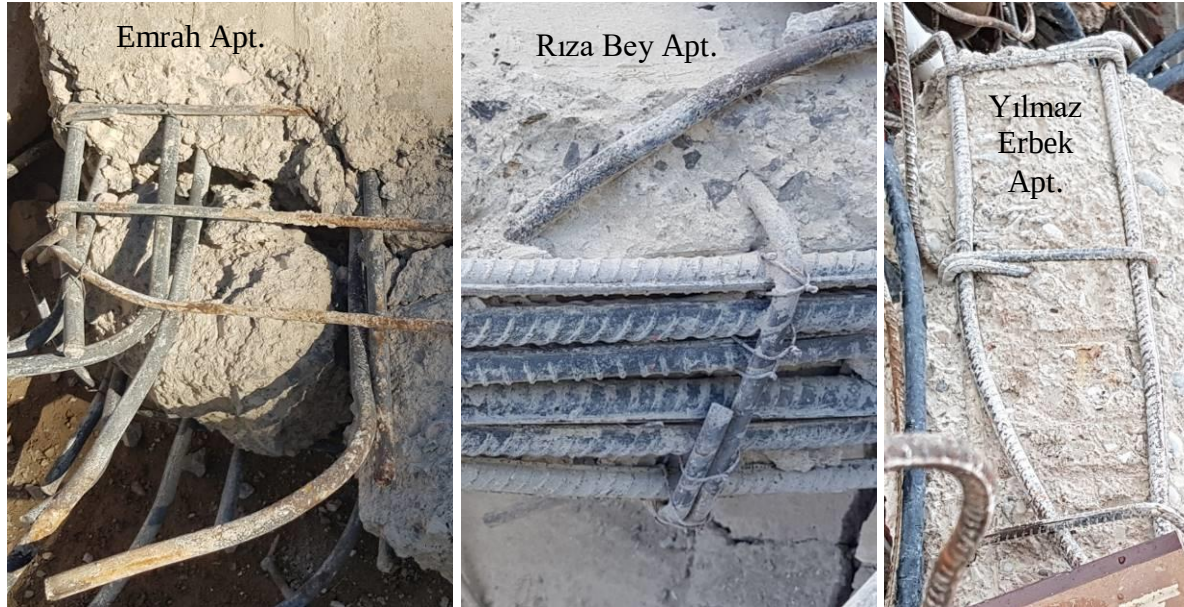
ABYYHY (1975)'de betonarme binalarda kullanılan çelik donatılar hakkında herhangi bir koşul bulunmamaktadır. 1990'lı yıllardan önce ve 1990'ların başında 220 MPa akma dayanımına sahip düz çelik çubuklar hem boyuna hem de enine donatı olarak kullanıldığı bilinmektedir. 1990'ların ortalarına doğru nervürlü çelik çubukların boyuna donatı olarak kullanımı yaygınlaşmaya başladı. 1990'lı yılların ortalarından sonra da nervürlü çelik çubukların hem boyuna hem de enine donatı olarak kullanımı yaygınlaştı. Nervürlü donatılar betona düz donatılardan daha iyi bağlanarak, beton ve çelik çubukların beraberce hareket etmesine imkan vermektedir. Bu da nervürlü çelik donatıların betondan sıyrılmasını çok daha zorlaştırarak istenen davranışın oluşmasına imkan sunmaktadır. Yıkılan bazı binaların enkazından çıkarılan yapısal elemanlardaki donatı tipleri Şekil 3.57'de gösterilmiştir. Bu şekle göre, 1990'lı yılların başında yapılan Emrah Apartmanı'nda nervürsüz çelik çubuklar hem boyuna donatı hem de etriye olarak kullanılmıştır. 1990'lı yılların ortasına doğru tamamlanan Rıza Bey Apartmanı'nda nervürlü boyuna donatı ve düz etriyeler kullanılmıştır. 1990'ların sonralarına doğru inşa edilen Yılmaz Erbek Apartmanı'nda ise tüm donatı tipleri nervürlüdür.

Şekil 3.57 – Yıkılan bazı binalara ait donatı detayları

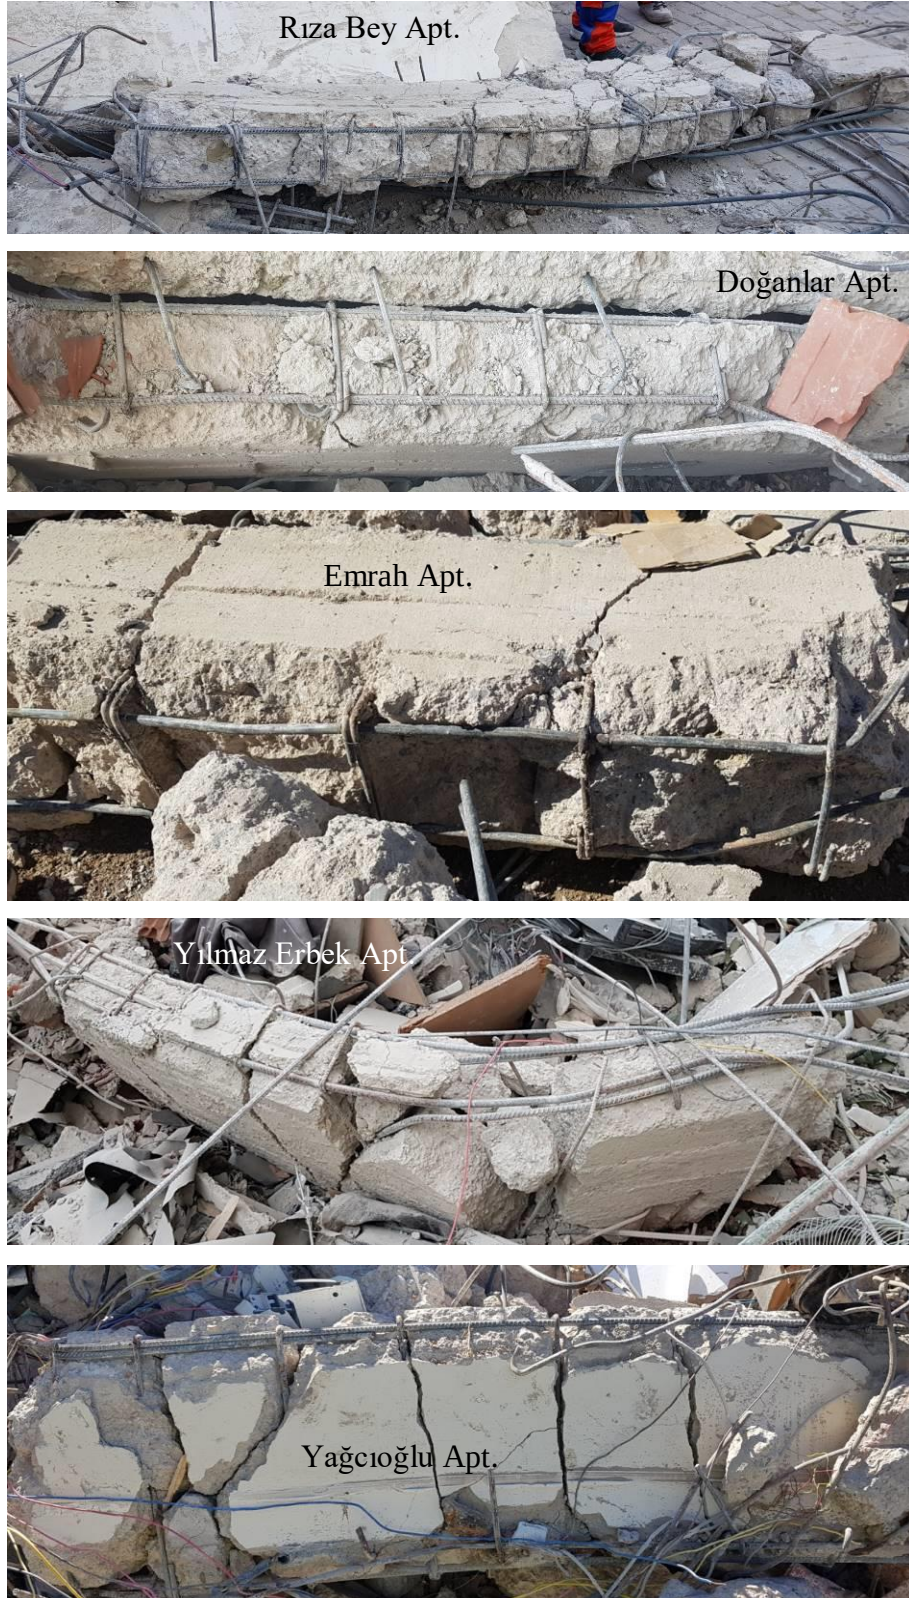
binaların enkazından çıkarılan yapısal elemanlardaki donatı düzenlemeleri Şekil 3.59’da gösterilmiştir. Yıkılan binaların kolonlarının ve kirişlerinin hiçbirinde etriye sıklaştırılmasına rastlanmamıştır.

Şekil 3.59 – Yıkılan bazı binaların kolon ve kirişlerindeki donatı düzenlemesi

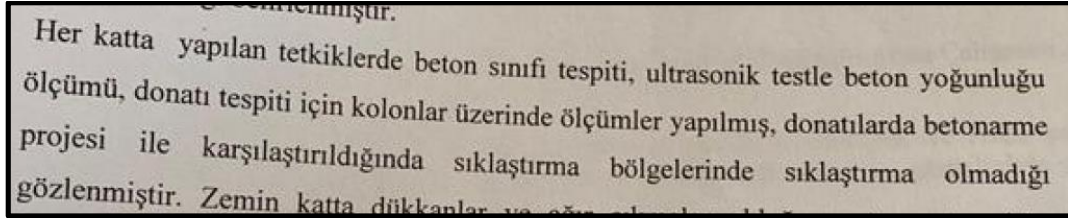
Tüm bunların yanı sıra yıkılan veya ağır hasar almış bazı binalar için hazırlanan BDRDR'ye (Bayraklı Belediyesi, 2020 ve AA, 2020b) göre, projesinde etriye sıklaştırılması bulunmasına rağmen uygulamada etriye sıklaştırılmasının yapılmadığı saptanmıştır. Bu bilginin bulunduğu bir raporun ilgili kısmı Şekil 3.60'da gösterilmiştir.

Şekil 3.60 – Etriye sıklaştırılması ile ilgili BDRDR (Bayraklı Belediyesi, 2020 ve AA, 2020b) bölümü

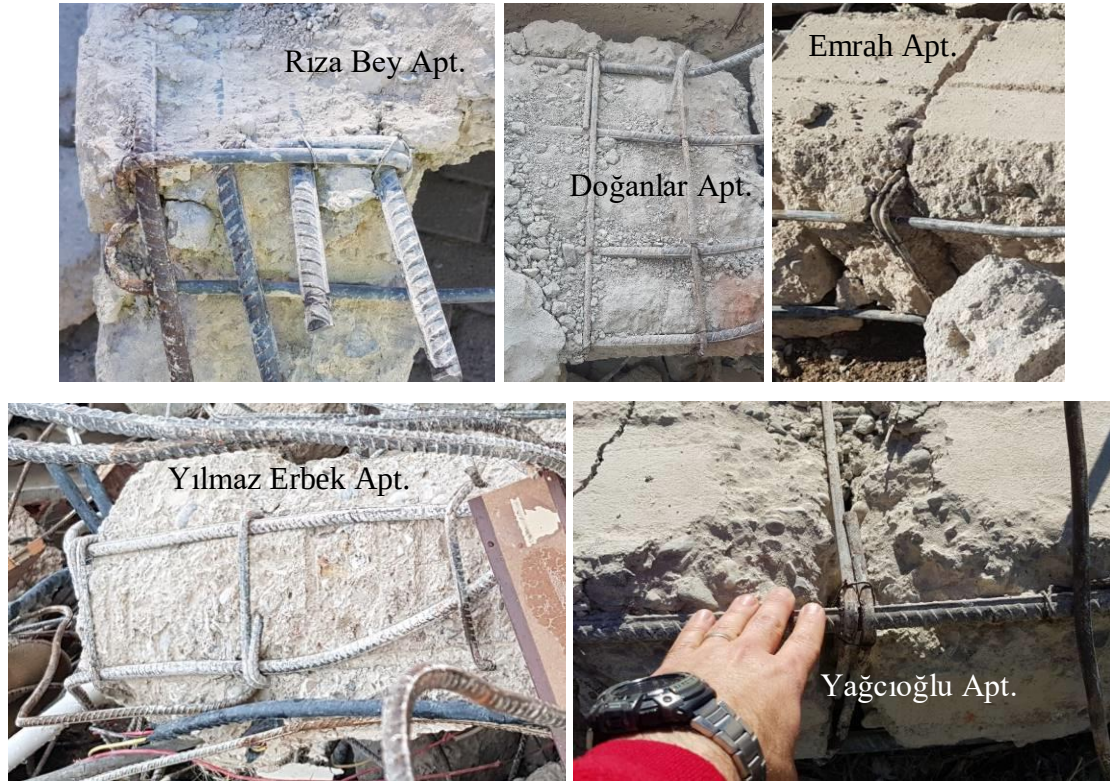
Bu depremde yıkılan yapıların hepsinin ABYYHY (1975)'te belirtilen koşullara göre tasarlanması ve yapılması gerekmekteydi. Yani etriye uçlarının  $135^\circ$  içeri bükülerek çekirdek betonuna saplanmalıydı. Yıkılan binaların enkazından çıkarılan yapısal elemanlardaki etriye sonlarının büküm şekilleri Şekil 3.64'te gösterilmiştir. Yıkılan binaların kolonlarının ve kirişlerinin hemen hiçbirinde etriyelerin uçları  $135^\circ$  bükülmemiştir.

Şekil 3.64 – Yıkılan binaların etriyelerinin büküm şekilleri

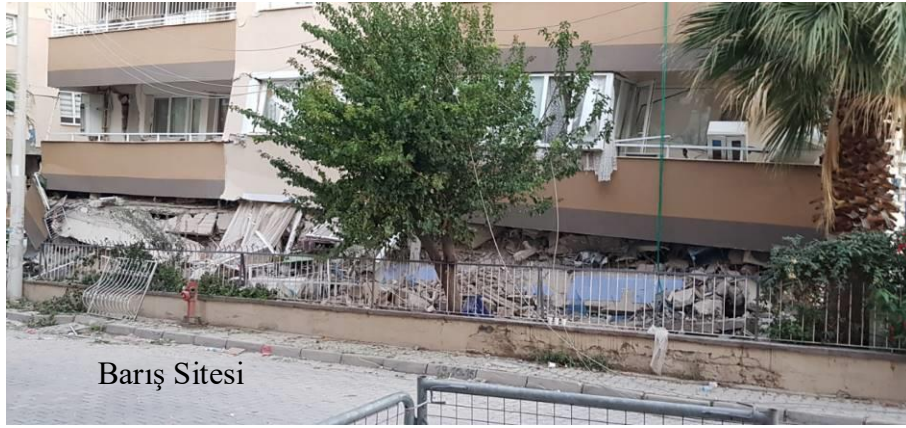
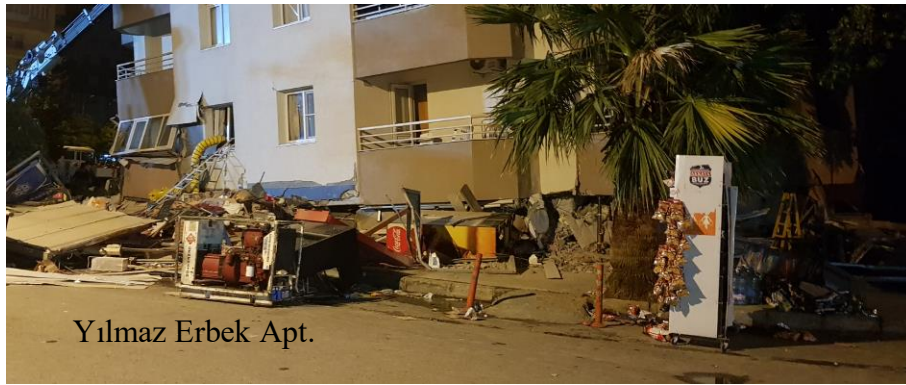
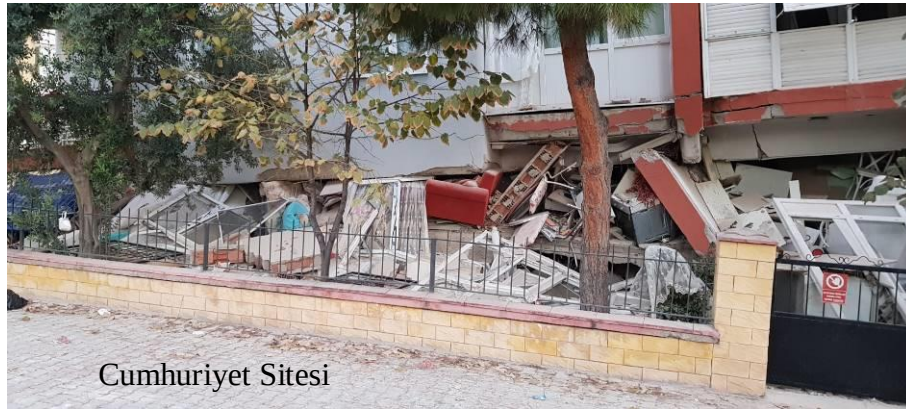
Ege Denizi Depremi sonrasında bazı binaların sadece alt katının veya alt birkaç katının göçtüğü gözlenmiştir. Bu tip yıkıma uğrayan binalar Şekil 3.66'da gösterilmiştir. Rıza Bey Apartmanı'nın göçme anında kaydedilen görüntüler incelendiğinde, ilk olarak binanın en alt kat kolonlarının yıkılmakta, daha sonra diğer tüm katlar aşağıya doğru birer birer yıkılmaktadır (Şekil 3.67). Karagül Apartmanı'nda da durum benzerdir. Bu apartmanın en alt kat kolonu ilk olarak ağır hasar almış ve söz konusu kolonun bulunduğu köşe yaklaşık bir metre aşağıya doğru inmiştir. Bir süre sonra kolon tamamen göçmüştür (Şekil 3.68). Bu tip davranışın birçok nedeni bulunmaktadır. Birinci neden olarak kirişlerin kolonlardan güçlü olma durumu gösterilebilir. Bir başka neden ise katlar arası rijitlik düzensizliğidir. Bu bölümde söz konusu iki etmen detaylı olarak anlatılmıştır.

Şekil 3.66 – Alt katı veya alt birkaç katı göçen binalar

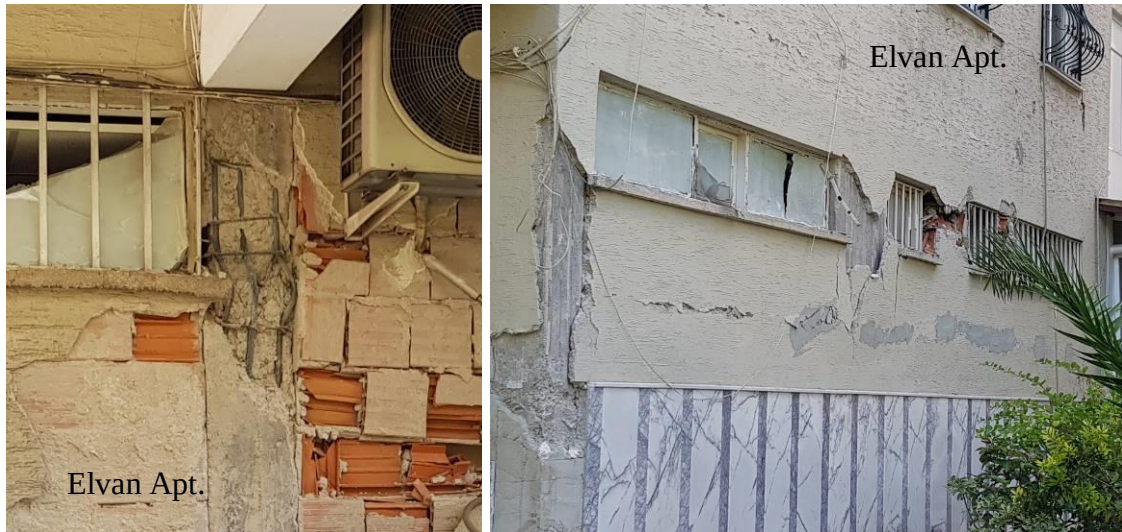
Bu depremde yıkılan yapıların hepsinin ABYYHY (1975)'te belirtilen koşullara göre tasarlanması ve yapılması gerekmektedir. Yani kısa kolon oluşabilecek bölgeler için gerekli önlemlerin alınmış olması beklenirdi. Ancak deprem sırasında kısa kolon oluşumu nedeni ile ağır hasara maruz kalmış yapılara rastlanmıştır. Bu tip hasarlara ait fotoğraflar Şekil 3.72'de gösterilmiştir.

Şekil 3.72 – Kısa kolon oluşumu nedeni ile ağır hasar almış bir bina

Kısa kolonlarla ilgili olarak yıllar içinde (1975'ten 2018'e) çok fazla bir değişiklik olmamıştır. Yani Bayraklı İlçesi'nde kısa kolon oluşumu nedeniyle ağır hasar almış binaların bugün yapılması durumunda, tasarım açısından çok fazla bir farklılık olmayacağı açıktır. Bir başka deyişle, kısa kolon oluşumu konusunda ABYYHY (1975)'te belirtilen koşulların sağlanması, depremde bu tip hasardan dolayı yıkılan veya ağır hasar alan binaların ayakta kalması için büyük katkı sağlayacaktır.

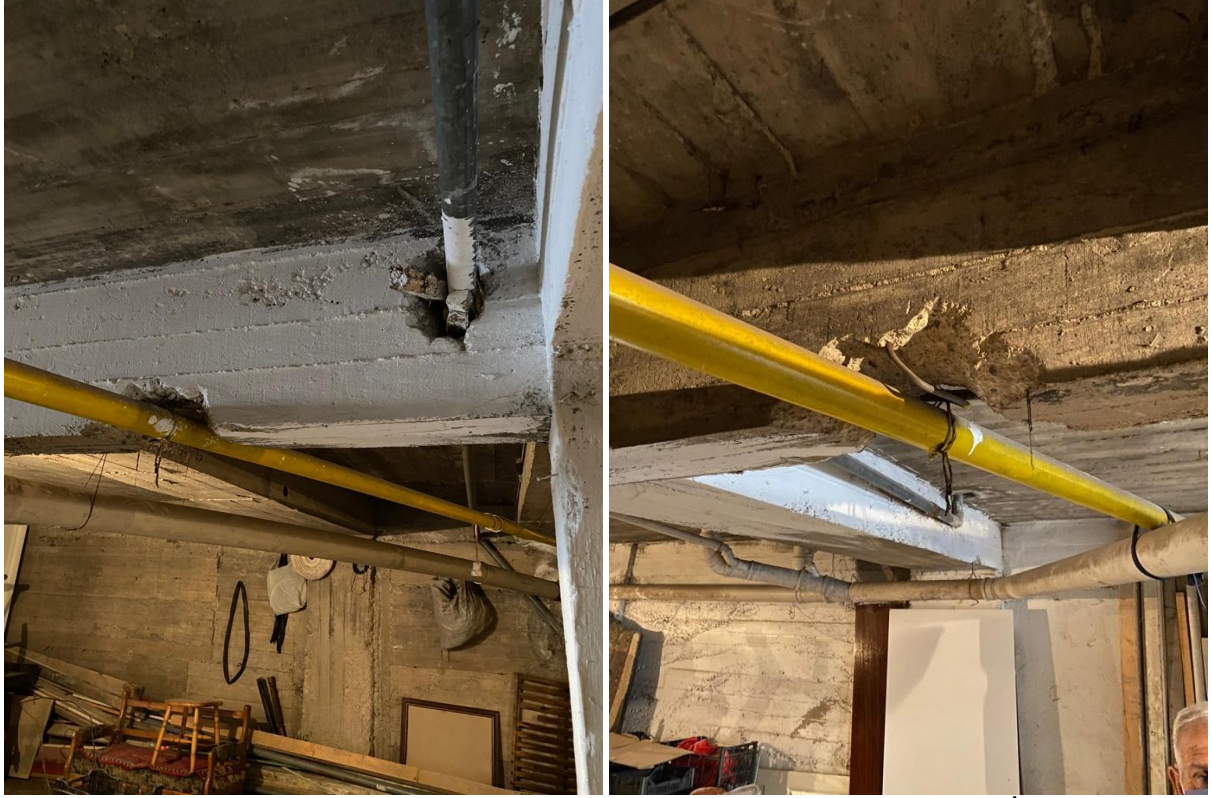
içinden geçirildiği belirlenmiştir. Bu borular kirişin içinden geçirilirken kirişin orta bölgesinde çekme donatıları (kirişin alt bölgesi) ve kesme donatısı kopartılmış, mesnet bölgesinde ise yine çekme donatısı (kirişin üst bölgesi) kesilmiştir. Bütün bu nedenlerden dolayı, binaların yapısal bütünlüğünün kullanım aşamasında da korunabilmesi için, periyodik olarak denetimleri mutlaka yapılmalıdır. Ayrıca binalarda yapılacak olan bütün tadilatlar için, yerel yönetimlerle bina yöneticilerinin de içinde bulunduğu denetim kurulları oluşturulmalı ve binaların yapısal elemanlarının güvenliği sağlanmalıdır.

Şekil 3.75 – Kullanım aşamasında kirişe verilen hasarlar (Karşıyaka, İzmir)

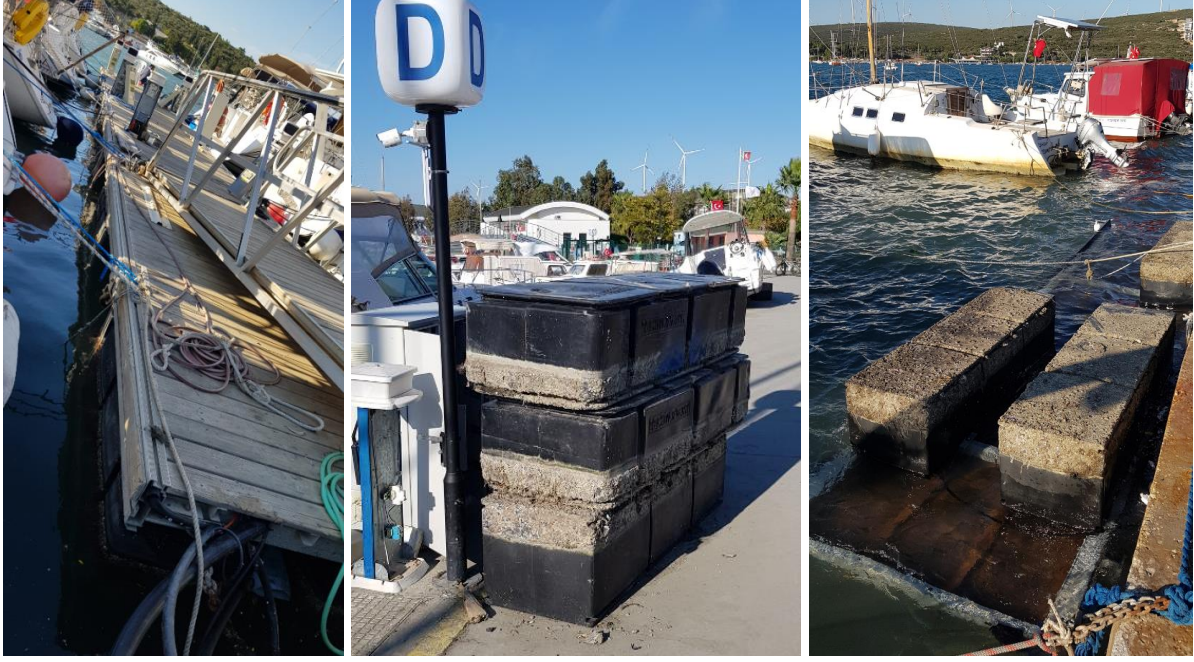
Şekil 5.3 – Kopmuş ve hasar almış pantonlar

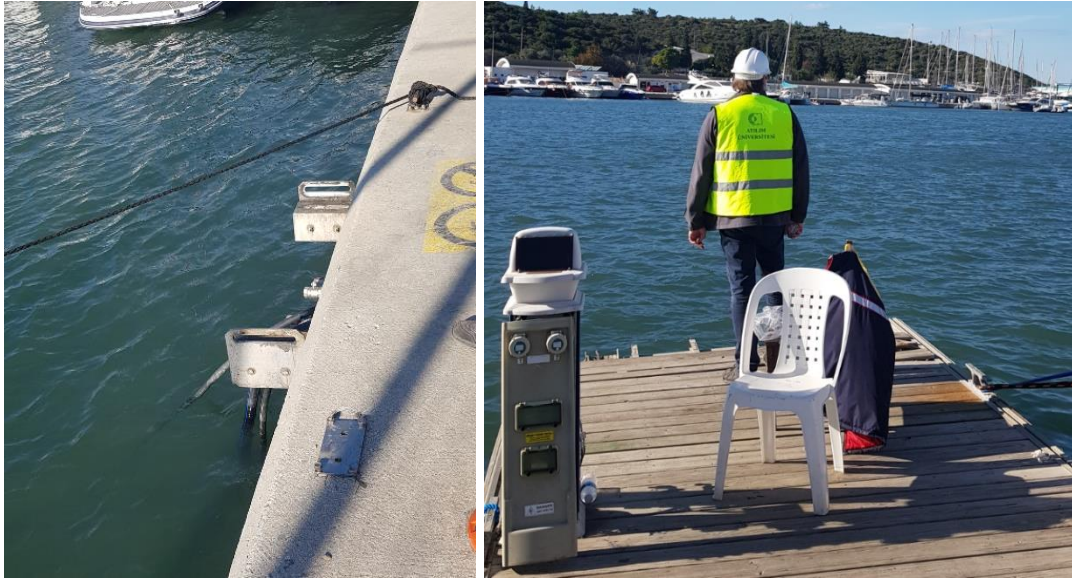
Şekil 5.4 – Panton kopma bölgeleri

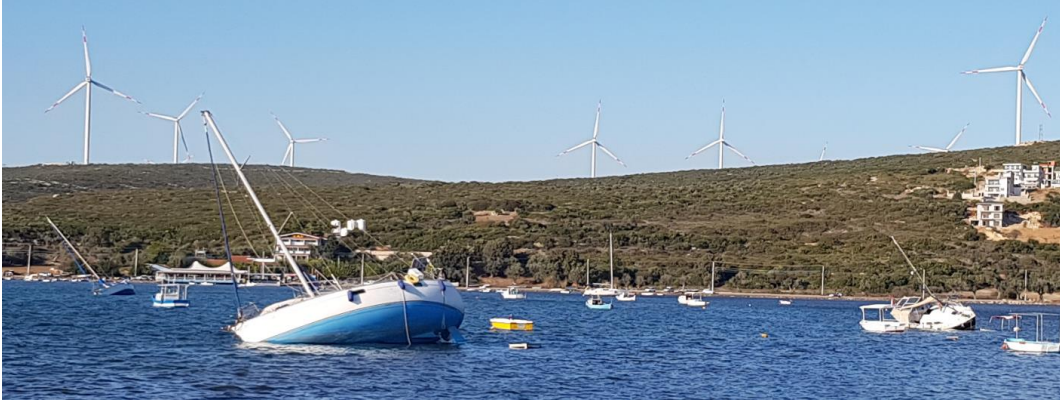
Şekil 5.6 – Sığacık Körfezi'nde karaya oturan tekneler

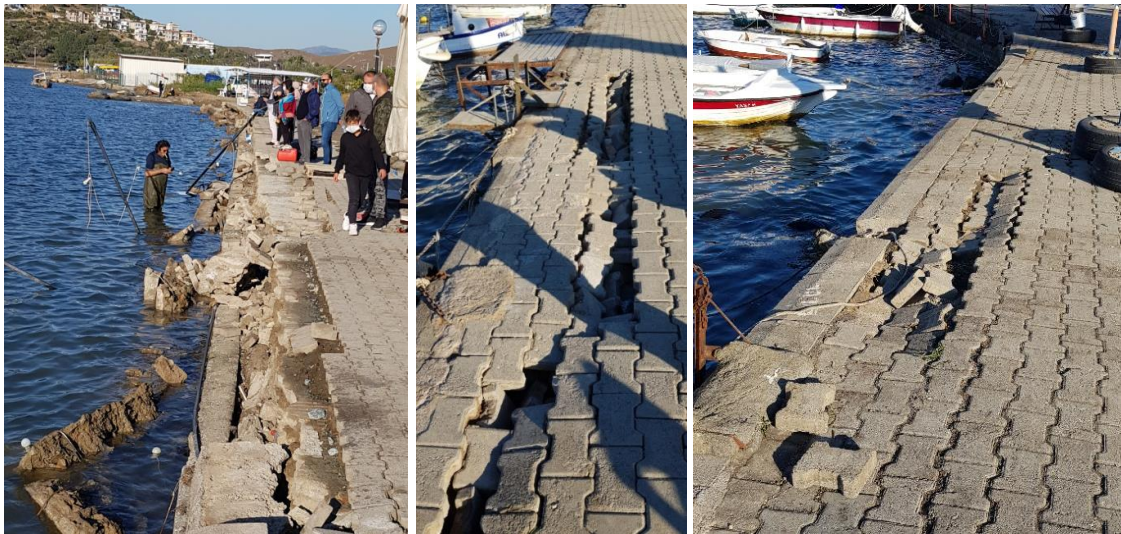
Ege Denizi Depremi ve ardından oluşan tsunami Sığacık'ta kara yapılarında da hasara neden olmuştur. Sığacık Körfezi'nde denizle karanın birleştiği yerde bulunan sahil şeridindeki parke taşları ve beton kenarlıklar, Şekil 5.7'de görüldüğü gibi, tsunami sırasında yerlerinden sökülerek denize düşmüştür.

Şekil 5.7 – Tsunaminin hasara neden olduğu sahil şeridi

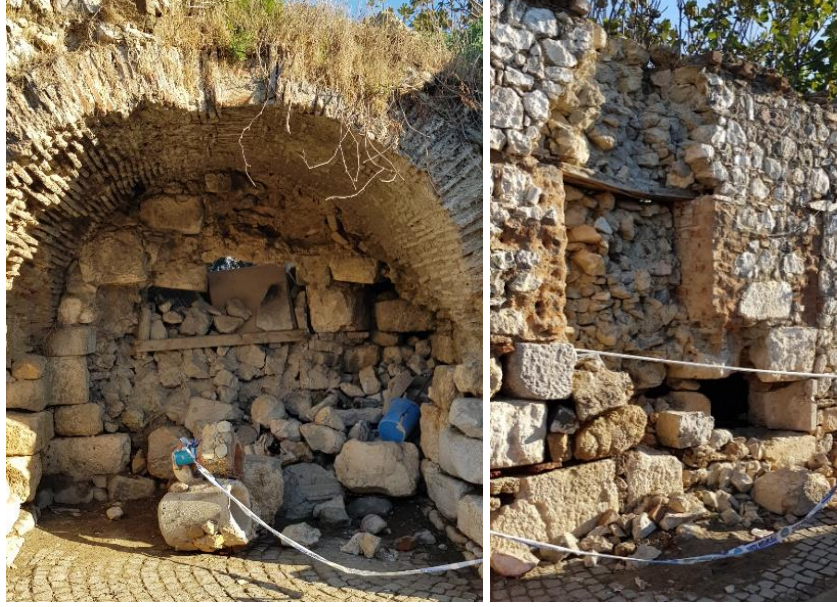
Sığacık Çarşısı içerisinde bulunan tarihi surların ve yapıların bazıları da deprem sırasında hasar almıştır. Tarihi surlardan kopan kaya parçaları Şekil 5.8’de gösterilmiştir. Liman Caddesi üzerinde bulunan kubbe şeklindeki yapının iç kısmında bazı dökülmeler oluşmuştur (Şekil 5.9).

Şekil 5.8 – Hasar almış tarihi surlar

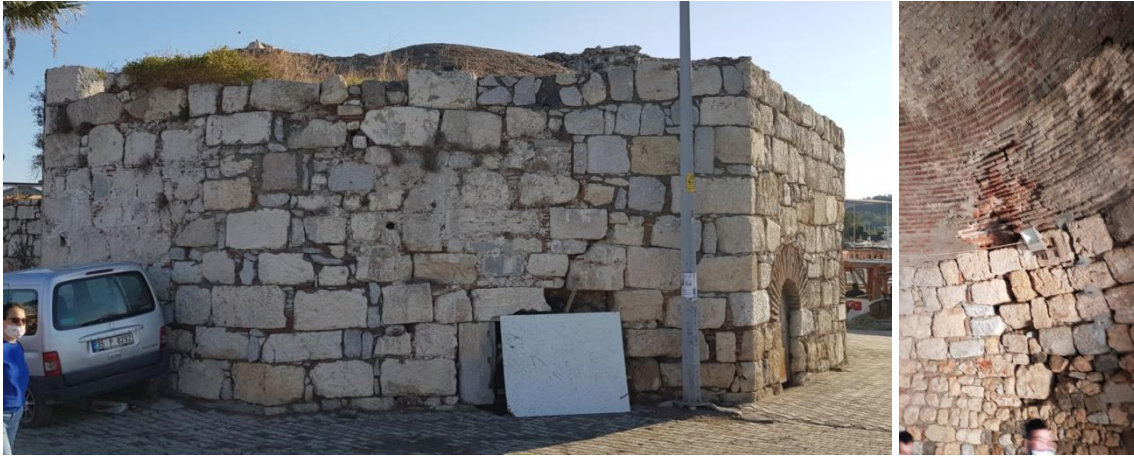
Şekil 5.9 – Tarihi kubbe yapısı ve iç kısmındaki dökülmeler

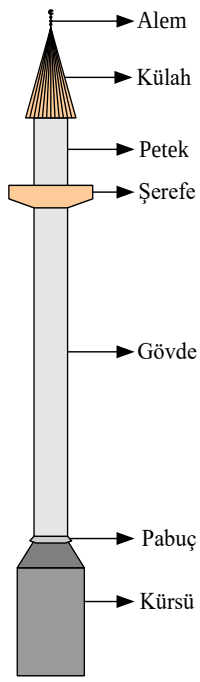
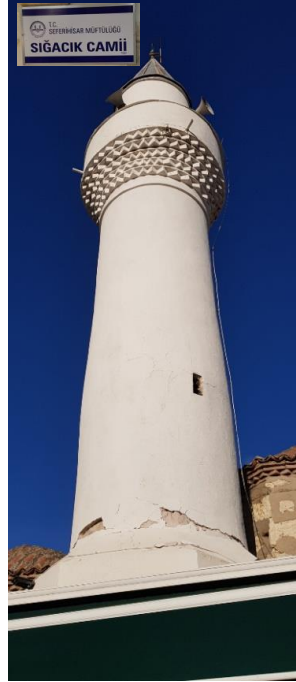
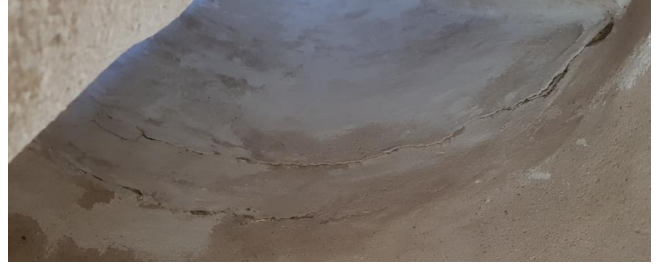
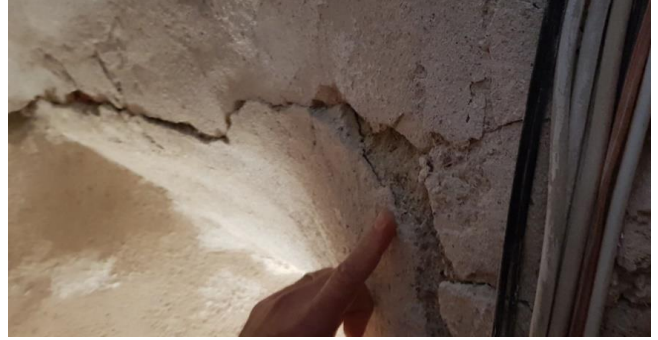
Sığacık’ta deprem nedeniyle oluşan en önemli yapısal hasarlardan biri de Sığacık Camisi’nde gözlenmiştir. Cami minaresinin gövde kısmı ile kürsü kısmı, tam pabuç bölgesinde oluşan büyük bir kesme çatlağı ile birbirinden ayrılarak ağır hasar almıştır. Bu çatlak sadece dışarıdan değil, iç kısımdan da tespit edilmiştir. İlgili fotoğraflar Şekil 5.10’da verilmiştir.

Şekil 5.10 – Sığacık Camii’nin ağır hasar alan minaresi
