ATILIM ÜNİVERSİTESİ

30.10.2020 EGE DENİZİ DEPREMİ RAPORU

OCAK 2021

DR. ÖĞR. Ü. HALİT CENAN MERTOL
PROF. DR. TOLGA AKIŞ
DR. ÖĞR. Ü. GÖKHAN TUNÇ

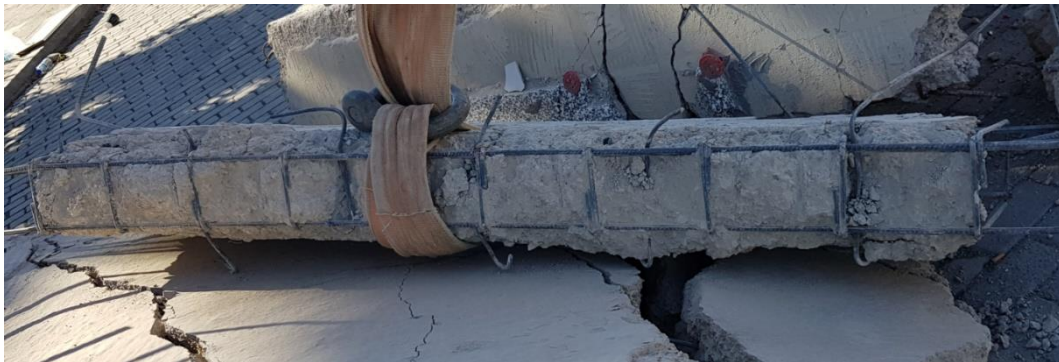
Şekil 3.11 – Rıza Bey Apartmanı'nda hasar görmüş bir kolon

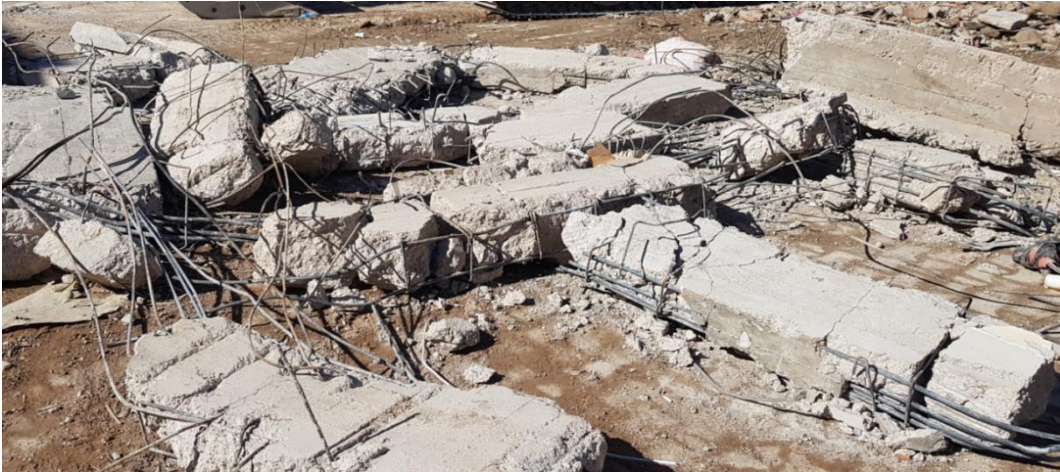
Şekil 3.24 – Emrah Apartmanı'nındaki hasarlı yapısal elemanları

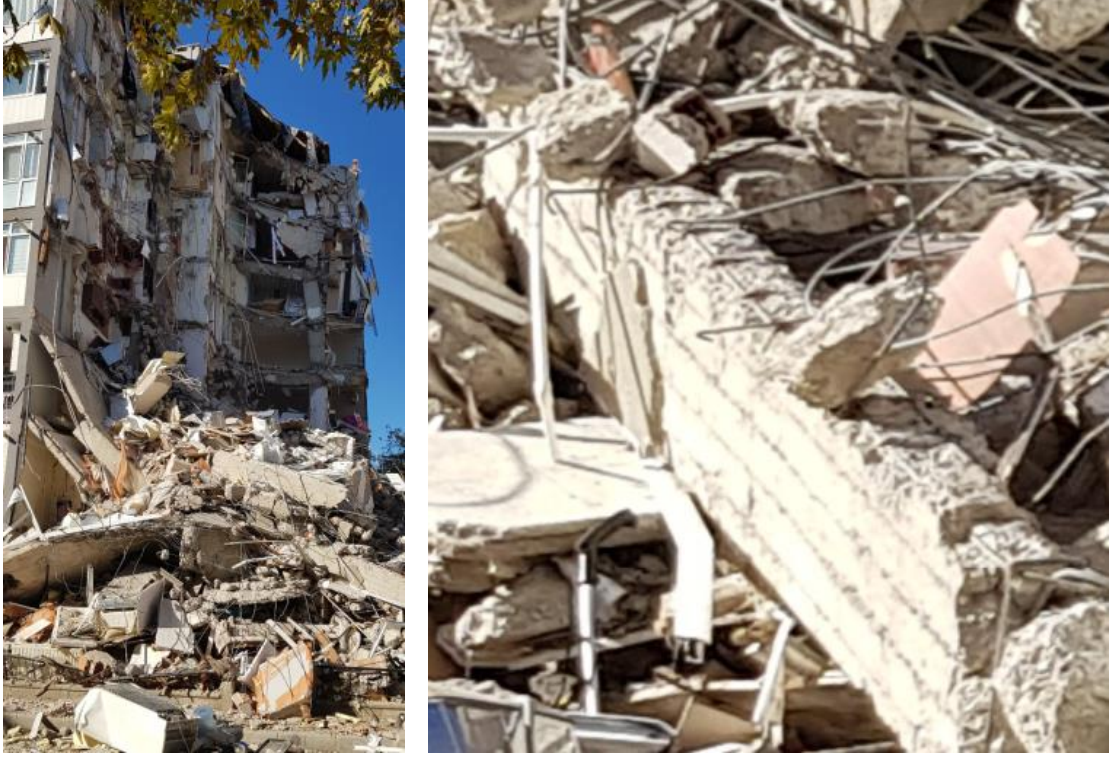
Karagül Apartmanı enkazında bulunan yapısal elemanlar incelendiğinde beton kalitesinin iyi olmadığı ve hem boyuna hem de enine donatı olarak düz çelik kullanıldığı belirlenmiştir. Diğer binalarda olduğu gibi, etriyeler 90° bükülmüş ve kolonlarla kirişlerin sonlarında etriye sıklaştırılması uygulanmamıştır. Karagül Apartmanı'nın enkazından çıkarılan yapısal elemanların fotoğrafları Şekil 3.41'de gösterilmiştir.

Şekil 3.41 – Karagül Apartmanı enkazı ve çeşitli donatı detayları

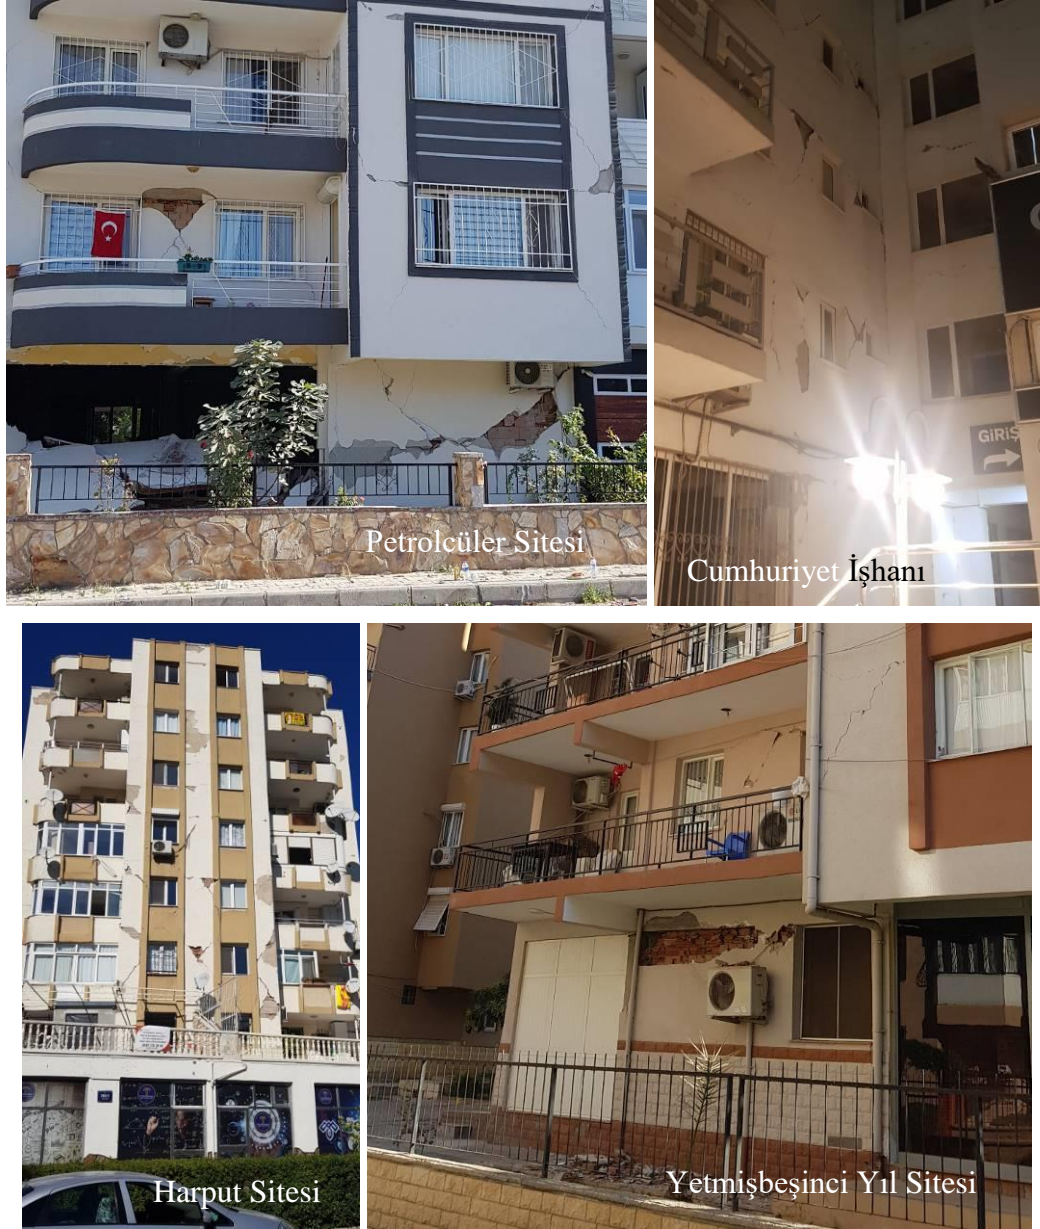
Depremde ağır hasar almış yapılar Bayraklı Bölgesi'nde yoğunlaşmakla birlikte tüm İzmir'de bulunmaktadır. Yapısal ve yapısal olmayan elemanlar üzerindeki tipik çapraz çatlaklar birçok binada gözlenmiştir (Şekil 3.52). Bazı binaların kolonları Şekil 3.53'te gösterildiği gibi ağır hasara maruz kalmıştır. Sırt sırta inşa edilen bazı binalar da, deprem sırasında farklı yönlerde hareket ettikleri için, birbirine çarparak (çekiçleme etkisi) birbirinden ayrılmıştır. Bu tip hasara örnek olarak Şekil 3.54'teki yapı gösterilebilir.

Şekil 3.52 – Yapısal ve yapısal olmayan elemanlar üzerindeki çapraz çatlaklar

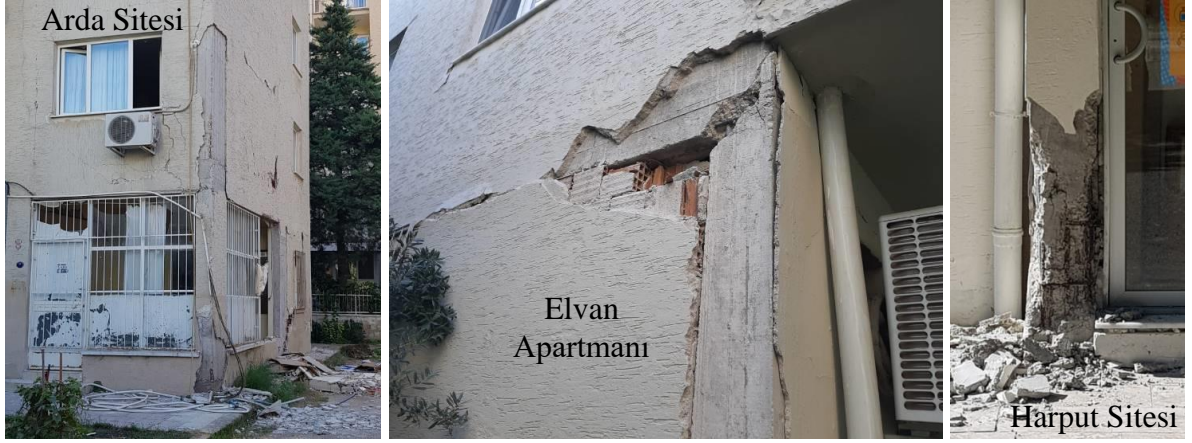
Şekil 3.53 – Ağır kolon hasarları

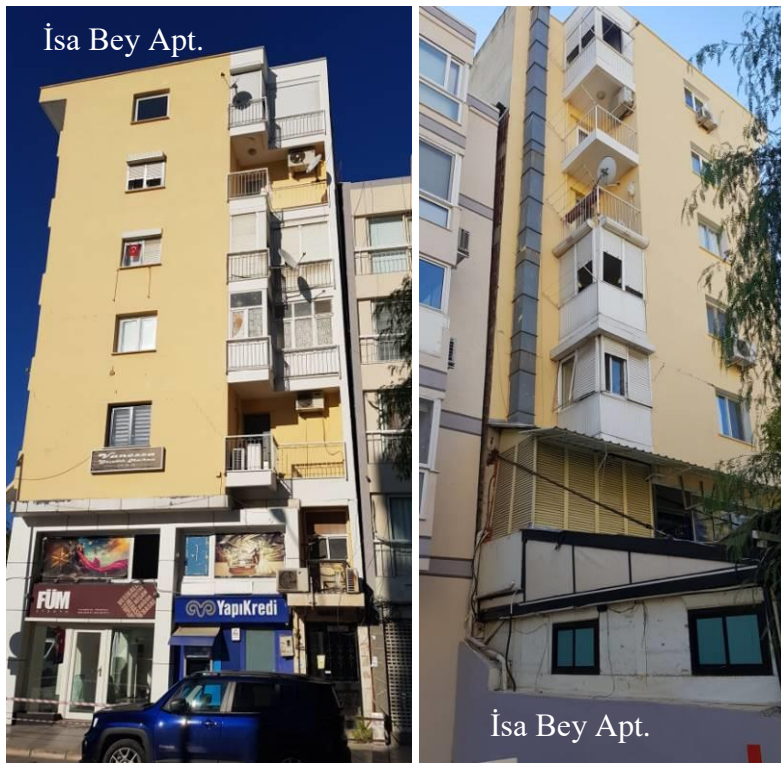
Şekil 3.54 – Ayrılan ve yana yatan binalar

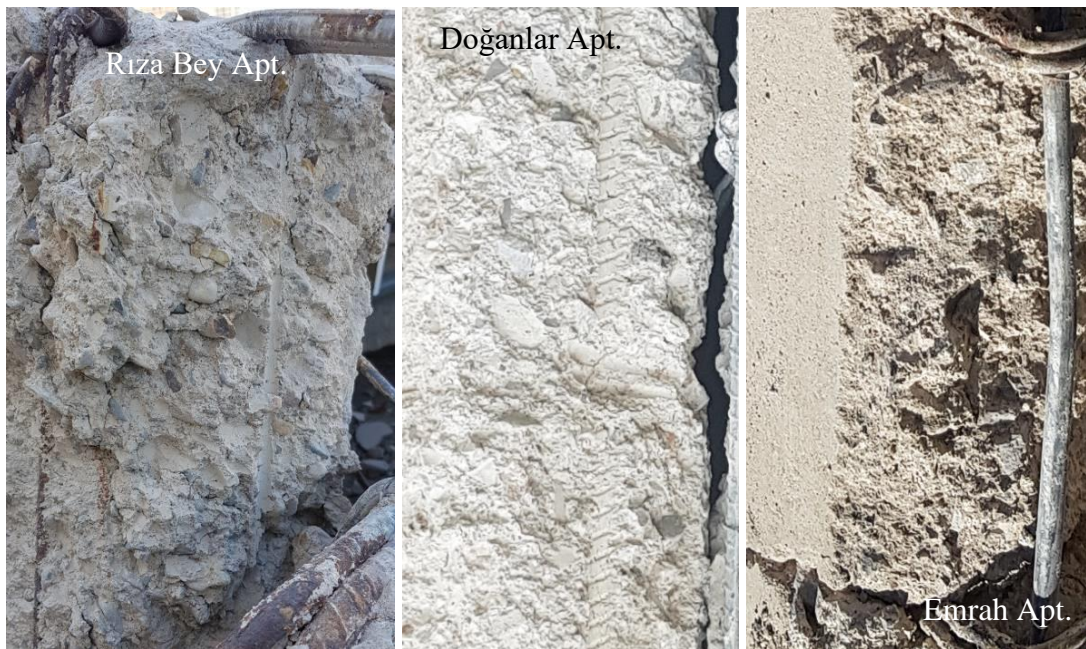
Yıkılan binaların yapısal elemanlarında yapılan incelemeler sonucu beton kalitesinin iyi olmadığı gözlenmiştir. Kullanılan agregaların daha çok yuvarlak yüzeyli ve bazılarının 30 ila 50 mm çapında olduğu belirlenmiştir. Farklı binalara ait tipik beton örnekleri Şekil 3.55'te gösterilmiştir.

Şekil 3.55 – Yıkılan bazı binalarda gözlenen beton kalitesi

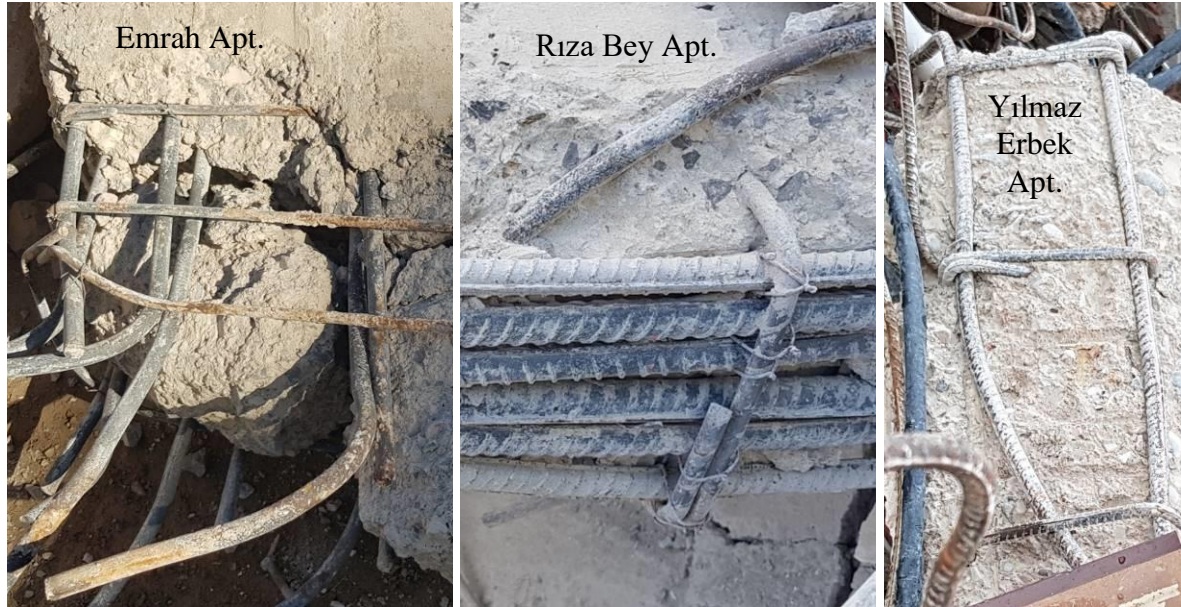
ABYYHY (1975)'de betonarme binalarda kullanılan çelik donatılar hakkında herhangi bir koşul bulunmamaktadır. 1990'lı yıllardan önce ve 1990'ların başında 220 MPa akma dayanımına sahip düz çelik çubuklar hem boyuna hem de enine donatı olarak kullanıldığı bilinmektedir. 1990'ların ortalarına doğru nervürlü çelik çubukların boyuna donatı olarak kullanımı yaygınlaşmaya başladı. 1990'lı yılların ortalarından sonra da nervürlü çelik çubukların hem boyuna hem de enine donatı olarak kullanımı yaygınlaştı. Nervürlü donatılar betona düz donatılardan daha iyi bağlanarak, beton ve çelik çubukların beraberce hareket etmesine imkan vermektedir. Bu da nervürlü çelik donatıların betondan sıyrılmasını çok daha zorlaştırarak istenen davranışın oluşmasına imkan sunmaktadır. Yıkılan bazı binaların enkazından çıkarılan yapısal elemanlardaki donatı tipleri Şekil 3.57'de gösterilmiştir. Bu şekle göre, 1990'lı yılların başında yapılan Emrah Apartmanı'nda nervürsüz çelik çubuklar hem boyuna donatı hem de etriye olarak kullanılmıştır. 1990'lı yılların ortasına doğru tamamlanan Rıza Bey Apartmanı'nda nervürlü boyuna donatı ve düz etriyeler kullanılmıştır. 1990'ların sonralarına doğru inşa edilen Yılmaz Erbek Apartmanı'nda ise tüm donatı tipleri nervürlüdür.

Şekil 3.57 – Yıkılan bazı binalara ait donatı detayları

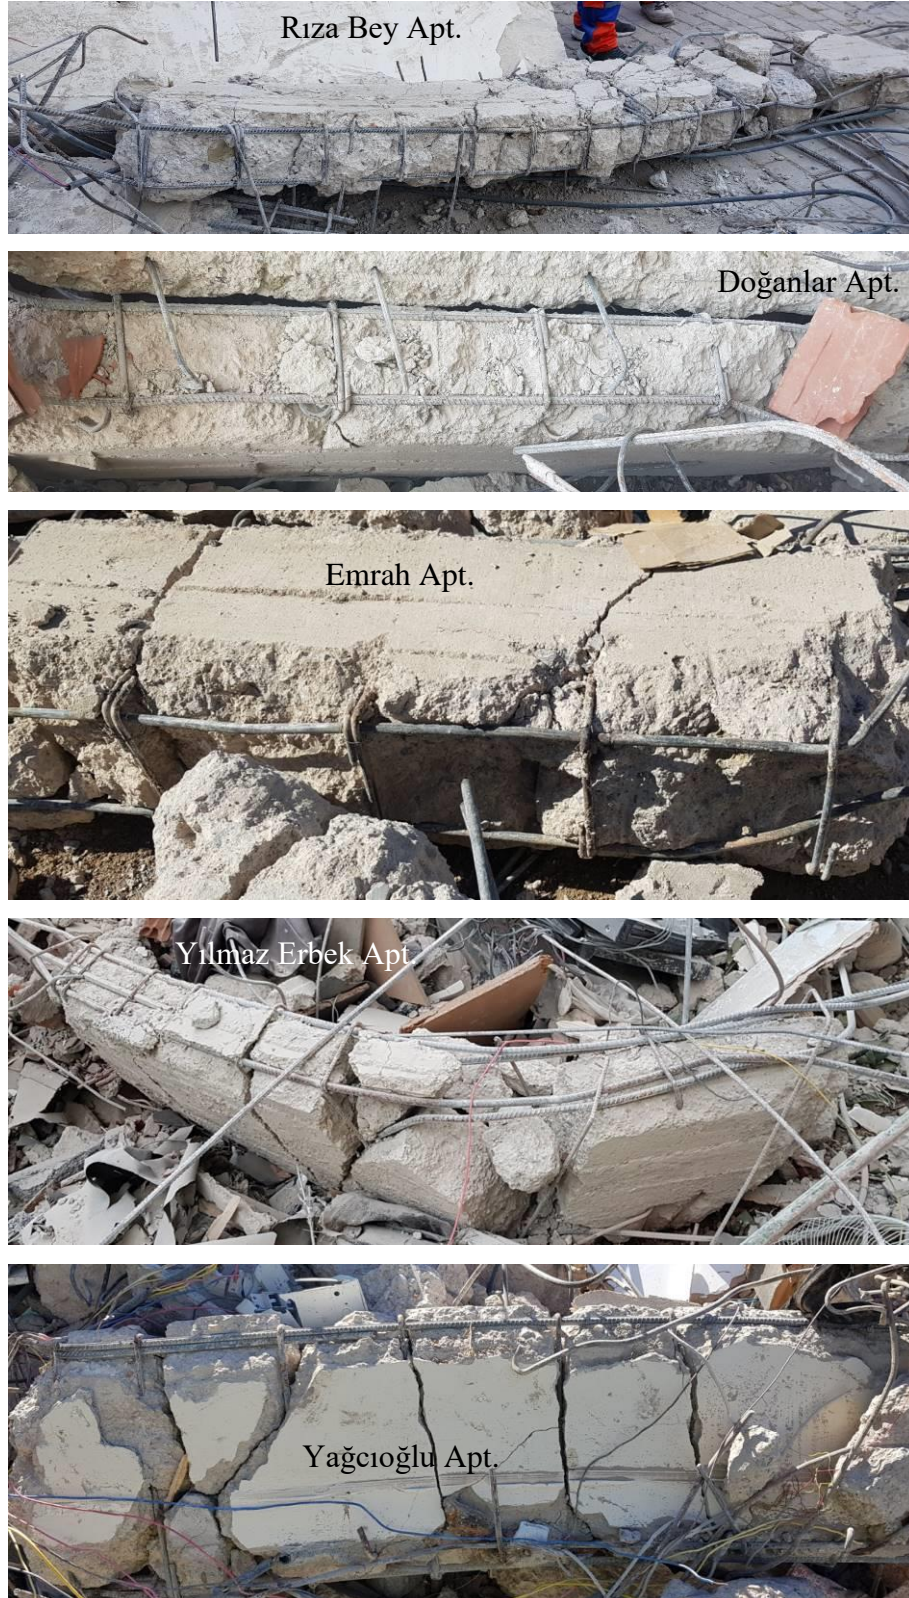
binaların enkazından çıkarılan yapısal elemanlardaki donatı düzenlemeleri Şekil 3.59'da gösterilmiştir. Yıkılan binaların kolonlarının ve kirişlerinin hiçbirinde etriye sıklaştırılmasına rastlanmamıştır.

Şekil 3.59 – Yıkılan bazı binaların kolon ve kirişlerindeki donatı düzenlemesi

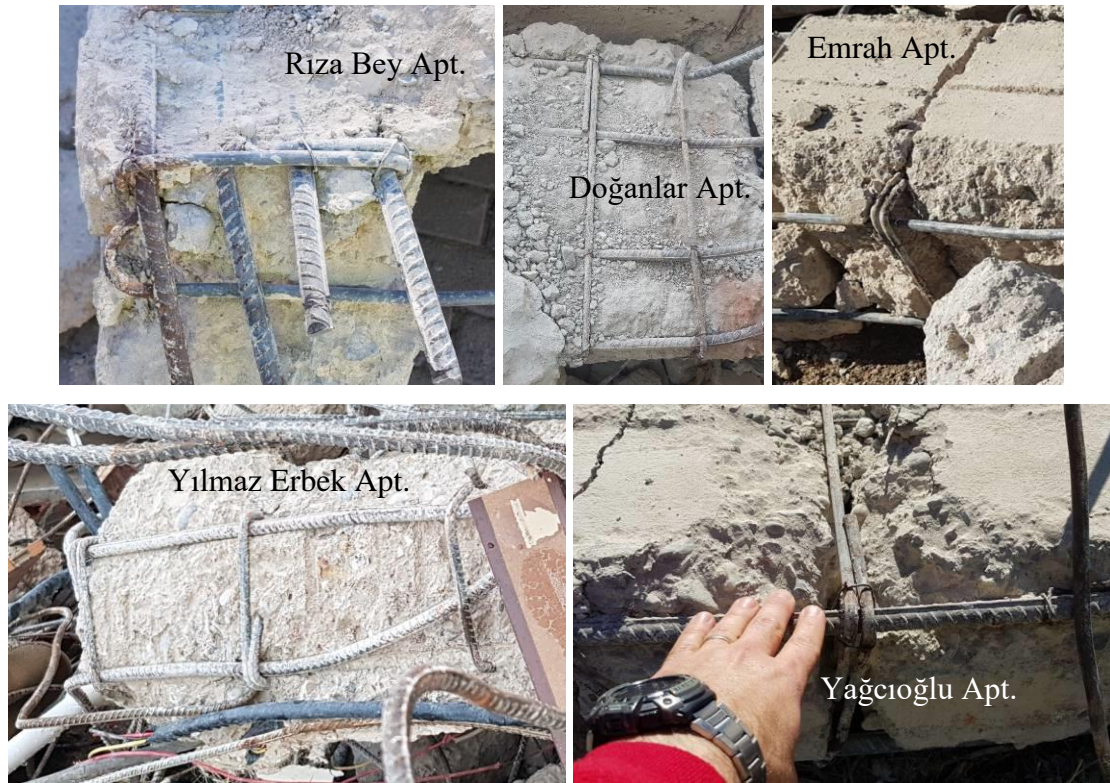
Bu depremde yıkılan yapıların hepsinin ABYYHY (1975)'te belirtilen koşullara göre tasarlanması ve yapılması gerekmekteydi. Yani etriye uçlarının 135° içeri bükülerek çekirdek betonuna saplanmalıydı. Yıkılan binaların enkazından çıkarılan yapısal elemanlardaki etriye sonlarının büküm şekilleri Şekil 3.64'te gösterilmiştir. Yıkılan binaların kolonlarının ve kirişlerinin hemen hiçbirinde etriyelerin uçları 135° bükülmemiştir.

Şekil 3.64 – Yıkılan binaların etriyelerinin büküm şekilleri

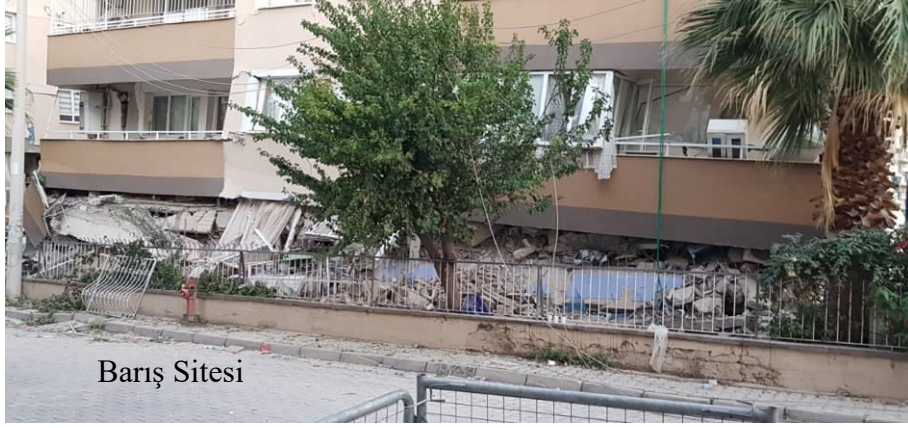
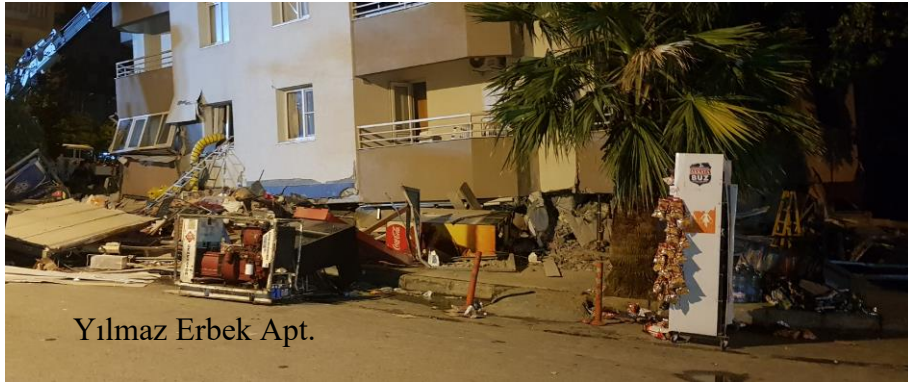
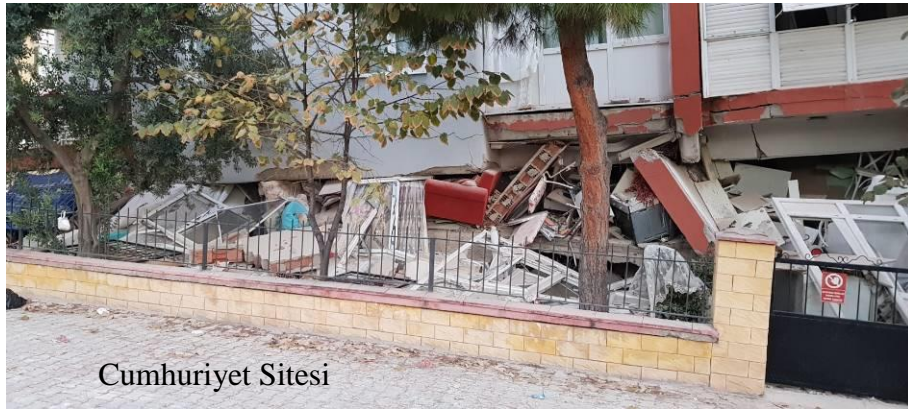
Ege Denizi Depremi sonrasında bazı binaların sadece alt katının veya alt birkaç katının göçtüğü gözlenmiştir. Bu tip yıkıma uğrayan binalar Şekil 3.66'da gösterilmiştir. Rıza Bey Apartmanı'nın göçme anında kaydedilen görüntüler incelendiğinde, ilk olarak binanın en alt kat kolonlarının yıkılmakta, daha sonra diğer tüm katlar aşağıya doğru birer birer yıkılmaktadır (Şekil 3.67). Karagül Apartmanı'nda da durum benzerdir. Bu apartmanın en alt kat kolonu ilk olarak ağır hasar almış ve söz konusu kolonun bulunduğu köşe yaklaşık bir metre aşağıya doğru inmiştir. Bir süre sonra kolon tamamen göçmüştür (Şekil 3.68). Bu tip davranışın birçok nedeni bulunmaktadır. Birinci neden olarak kirişlerin kolonlardan güçlü olma durumu gösterilebilir. Bir başka neden ise katlar arası rijitlik düzensizliğidir. Bu bölümde söz konusu iki etmen detaylı olarak anlatılmıştır.

Şekil 3.66 – Alt katı veya alt birkaç katı göçen binalar

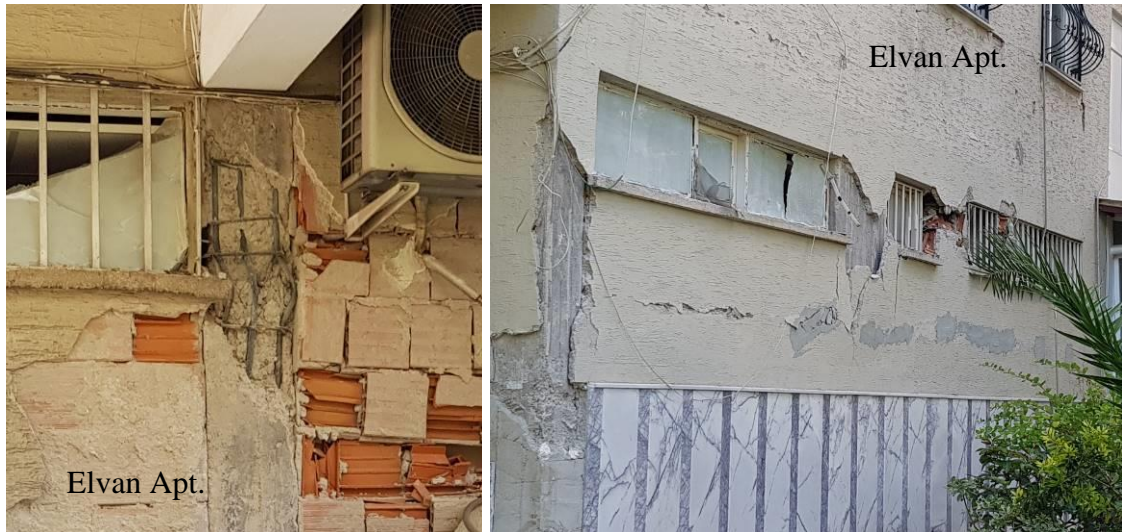
Bu depremde yıkılan yapıların hepsinin ABYYHY (1975)'te belirtilen koşullara göre tasarlanması ve yapılması gerekmektedir. Yani kısa kolon oluşabilecek bölgeler için gerekli önlemlerin alınmış olması beklenirdi. Ancak deprem sırasında kısa kolon oluşumu nedeni ile ağır hasara maruz kalmış yapılara rastlanmıştır. Bu tip hasarlara ait fotoğraflar Şekil 3.72'de gösterilmiştir.

Şekil 3.72 – Kısa kolon oluşumu nedeni ile ağır hasar almış bir bina

TBDY (2018)'ye göre, binalarda kısa kolon oluşumu durumunda gerekli önlemler alınmalıdır. İlgili yönetmelikte "Kısa kolonlar, taşıyıcı sistem nedeni ile veya dolgu duvarlarında kolonlar arasında bırakılan boşluklar nedeni ile oluşabilirler. Kısa kolon oluşumunun engellenemediği durumlarda, enine donatı hesabına esas alınacak kesme kuvveti, $V_e = (M_a + M_{\ddot{u}})/l_n$ denklemi ile hesaplanacaktır. Bu denklemdeki eğilme momentleri, kısa kolonun alt ve üst uçlarında $M_a \approx 1.4 \times M_{ra}$ ve $M_{\ddot{u}} \approx 1.4 \times M_{r\ddot{u}}$ olarak hesaplanacak, l_n ise kısa kolonun serbest boyu olarak alınacak ve hesaplanan kesme kuvveti $V_e \leq V_r$ ve $V_e \leq 0.85 \times A_w \times \sqrt{f_{ck}}$ koşullarını sağlayacaktır. Bu denklemde V_r kolonun kesme kuvveti dayanımı, A_w kolon enkesiti etkin gövde alanı ve f_{ck} betonun karakteristik silindirik basınç dayanımıdır. Kısa kolonun tüm boyunca, kolonların sarılma bölgeleri için tanımlanan minimum enine donatı ve yerleştirme koşulları uygulanacaktır. Dolgu duvarlarının kolonlara tamamen bitişik olması durumunda kısa kolon durumuna dönüşen kolonlarda, enine donatılar tüm kat yüksekliğince devam ettirilecektir." ifadeleri yer almaktadır. Konu ile ilgili görsel Şekil 3.73'te verilmiştir.

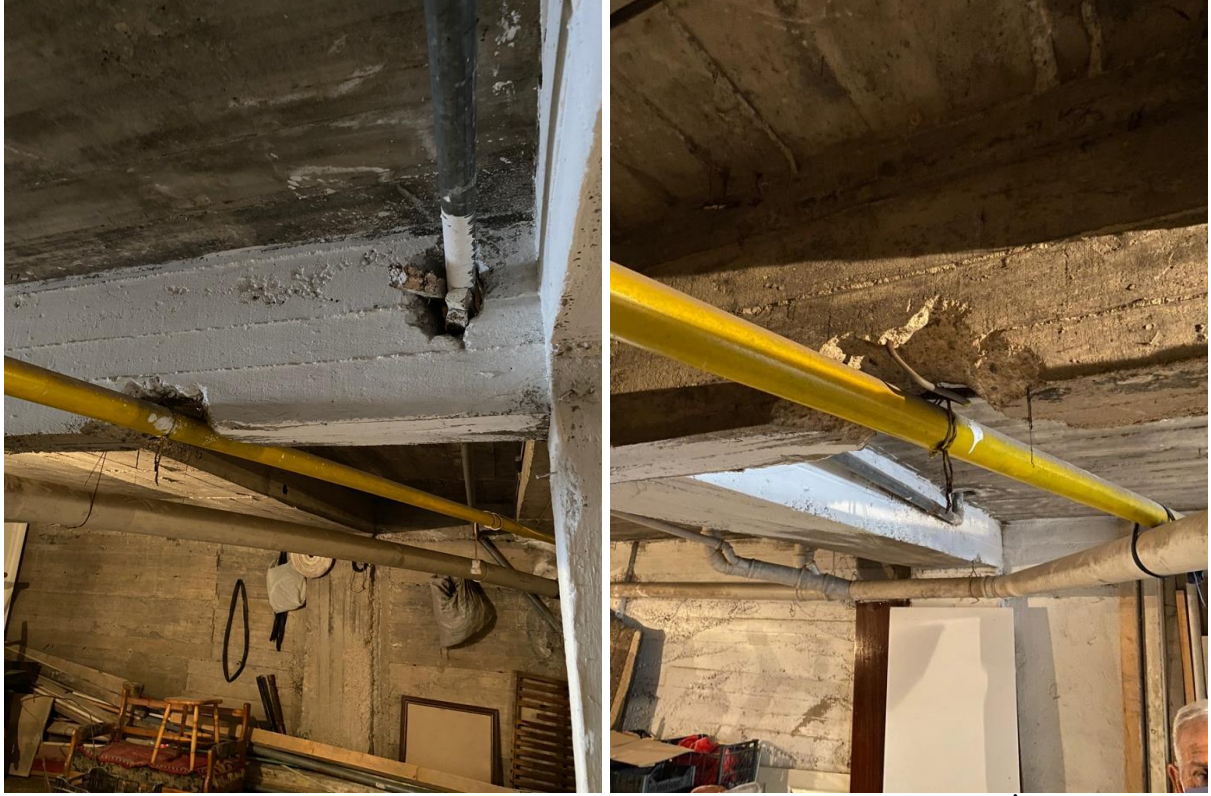
Şekil 3.75 – Kullanım aşamasında kirişe verilen hasarlar (Karşıyaka, İzmir)

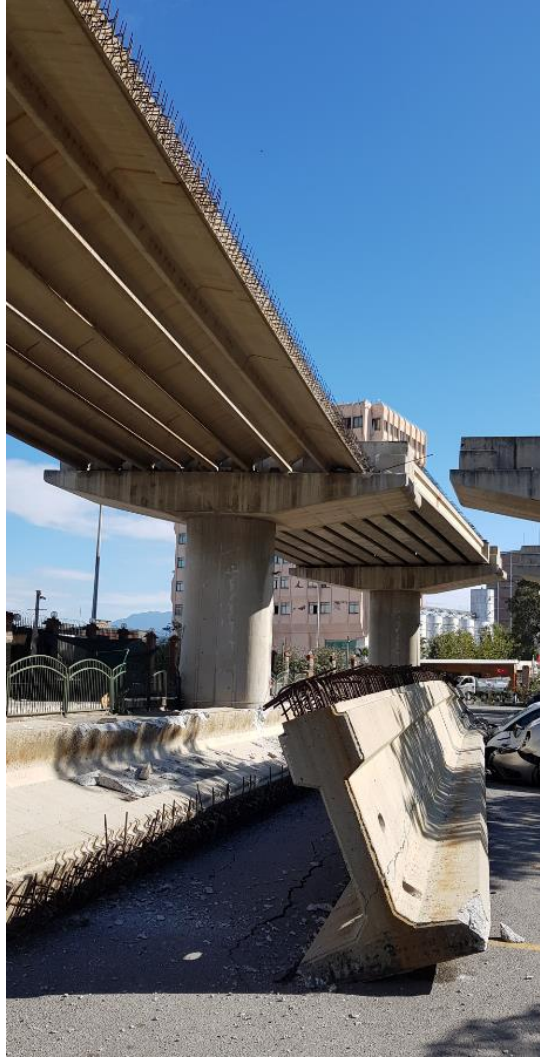
Şekil 4.3 – Düşen kirişlerin görünümü (2)

- Bu depremde kullanımda olmayan viyadük ayağı üzerindeki kirişlerin, deprem sırasında aşağıya düşerek hasara neden olduğu gözlenmiştir. Bu nedenle kullanılmayan yapıların da, herhangi can kaybına ve maddi hasara neden olmaması için, deprem güvenliği açısından kontrol edilmesi ve gerekirse yıkılması gerekmektedir.

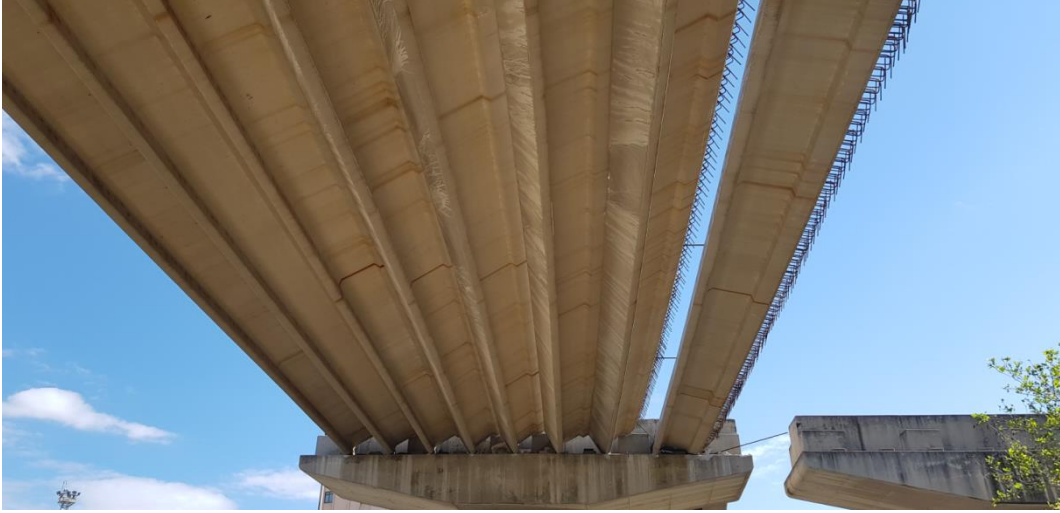
Şekil 4.5 – Başlık kirişi üzerinde kalan yan yatmış kirişler

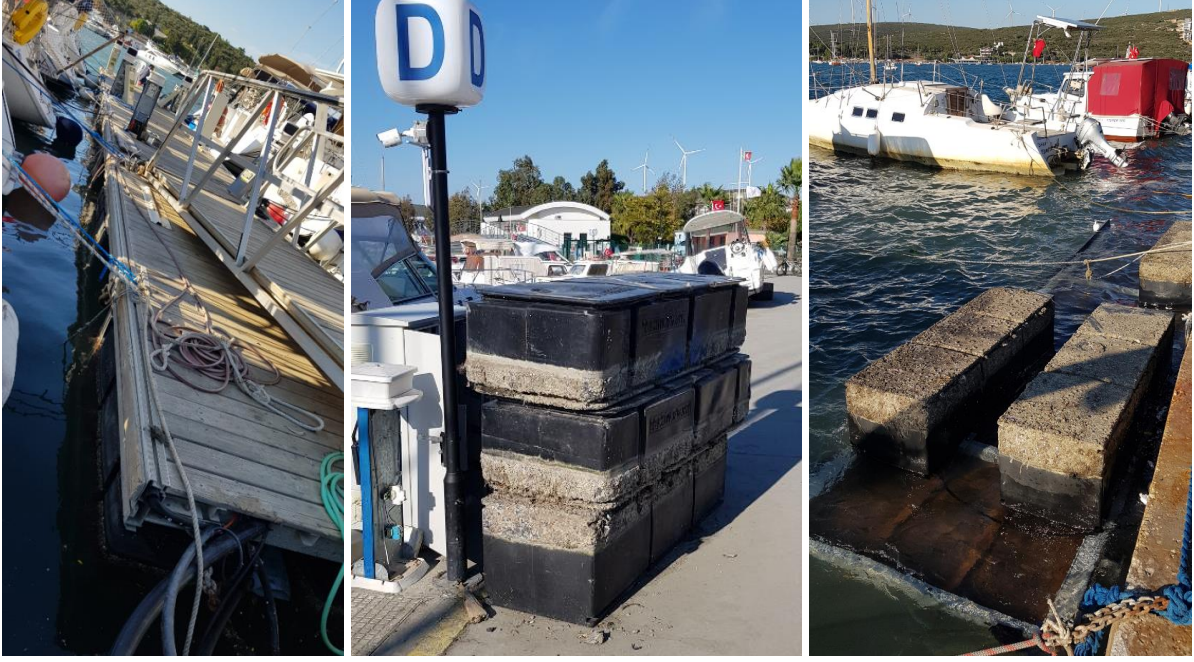
Şekil 5.3 – Kopmuş ve hasar almış pantonlar

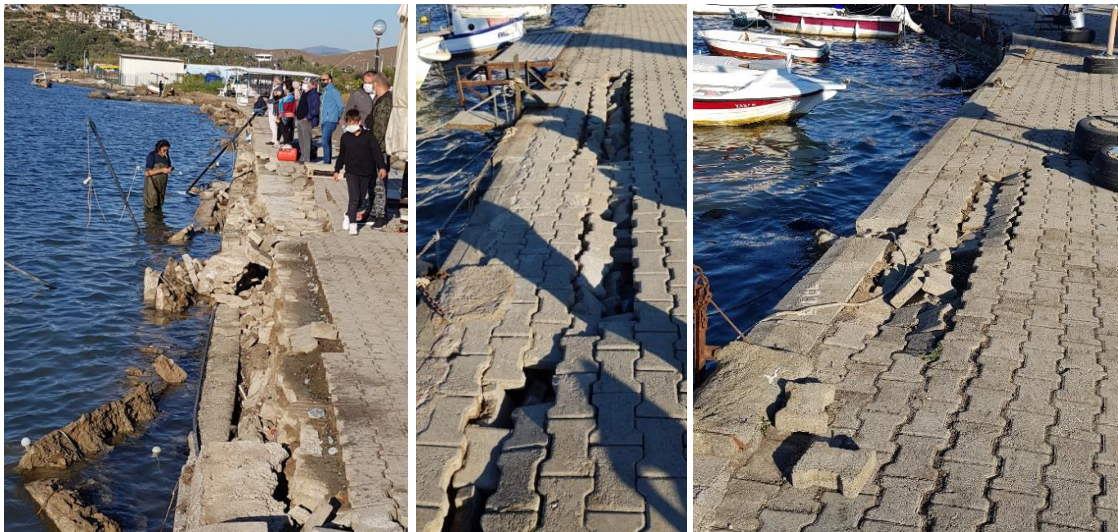
Ege Denizi Depremi ve ardından oluşan tsunami Sığacık'ta kara yapılarında da hasara neden olmuştur. Sığacık Körfezi'nde denizle karanın birleştiği yerde bulunan sahil şeridindeki parke taşları ve beton kenarlıklar, Şekil 5.7'de görüldüğü gibi, tsunami sırasında yerlerinden sökülerek denize düşmüştür.

Şekil 5.7 – Tsunaminin hasara neden olduğu sahil şeridi

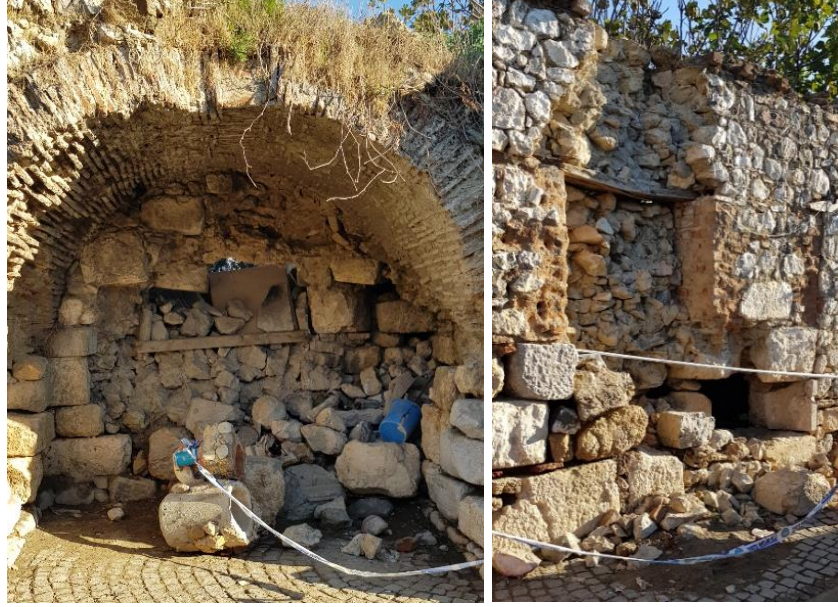
Sığacık Çarşısı içerisinde bulunan tarihi surların ve yapıların bazıları da deprem sırasında hasar almıştır. Tarihi surlardan kopan kaya parçaları Şekil 5.8’de gösterilmiştir. Liman Caddesi üzerinde bulunan kubbe şeklindeki yapının iç kısmında bazı dökülmeler oluşmuştur (Şekil 5.9).

Şekil 5.8 – Hasar almış tarihi surlar

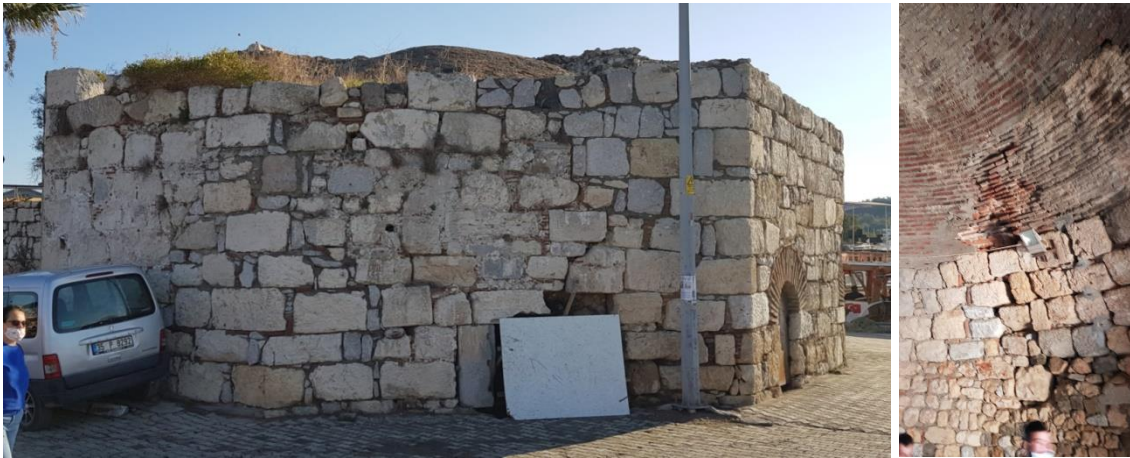
Şekil 5.9 – Tarihi kubbe yapısı ve iç kısmındaki dökülmeler

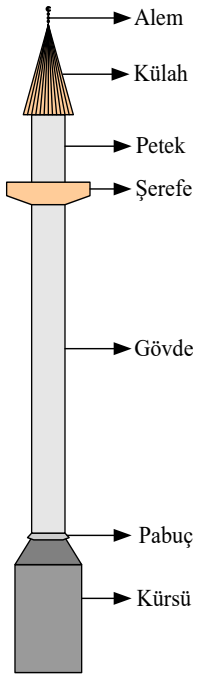
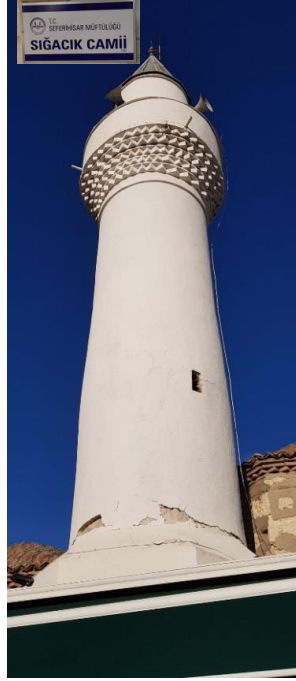
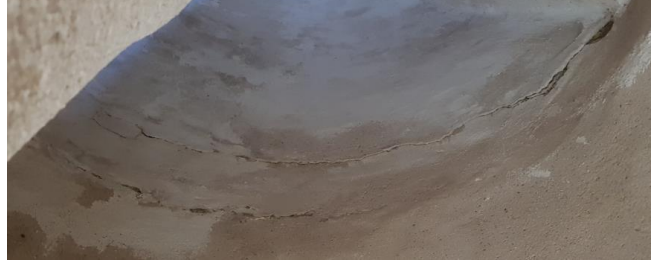
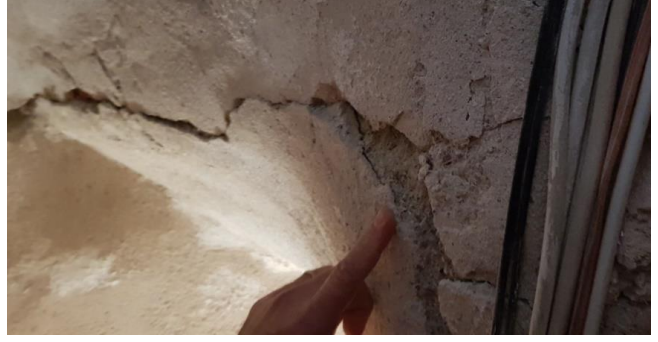
Sığacık’ta deprem nedeniyle oluşan en önemli yapısal hasarlardan biri de Sığacık Camisi’nde gözlenmiştir. Cami minaresinin gövde kısmı ile kürsü kısmı, tam pabuç bölgesinde oluşan büyük bir kesme çatlağı ile birbirinden ayrılarak ağır hasar almıştır. Bu çatlak sadece dışarıdan değil, iç kısımdan da tespit edilmiştir. İlgili fotoğraflar Şekil 5.10’da verilmiştir.

Şekil 5.10 – Sığacık Camii'nin ağır hasar alan minaresi
