# ATILIM ÜNİVERSİTESİ İNŞAAT MÜHENDİSLİĞİ BÖLÜMÜ 23.10.2011 VAN DEPREMİ RAPORU

YRD. DOÇ. DR. HALİT CENAN MERTOL  
YRD. DOÇ. DR. ERAY BARAN  
YRD. DOÇ. DR. BURCU GÜNEŞ

24 Kasım 2011

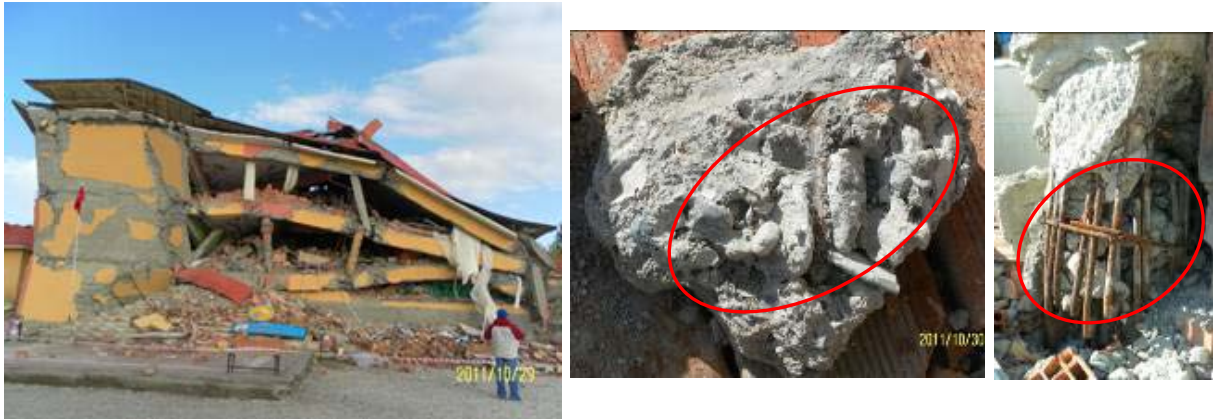
Van şehir merkezinin yaklaşık 40 km kuzeyinde bulunan ve ana sarsıntının merkez üssü olan Tabanlı Köyü'ne yakın bir mesafede olan Gedikbulak Köyü'ndeki ilköğretim okulu binası deprem sırasında göçmüştür (Şekil 4.4). Üç katlı olan ve betonarme perde-çerçeve yapısal sistemine sahip bu okul binasında gözlenen beton kalitesi ile ilgili problemler şekildeki fotoğraflarda gözükmemektedir. Görüldüğü üzere, oldukça iri ve yuvarlak yüzeyli agregalar kullanılmış olmasından dolayı elemanlar içerisinde beton düzgün olarak dağılamamış ve beton harcı ile agrega yüzeyi arasında yeterli aderans sağlanamamıştır.

Şekil 4.4 – Gedikbulak İlköğretim Okulu binasında agrega ile ilgili sorunlar

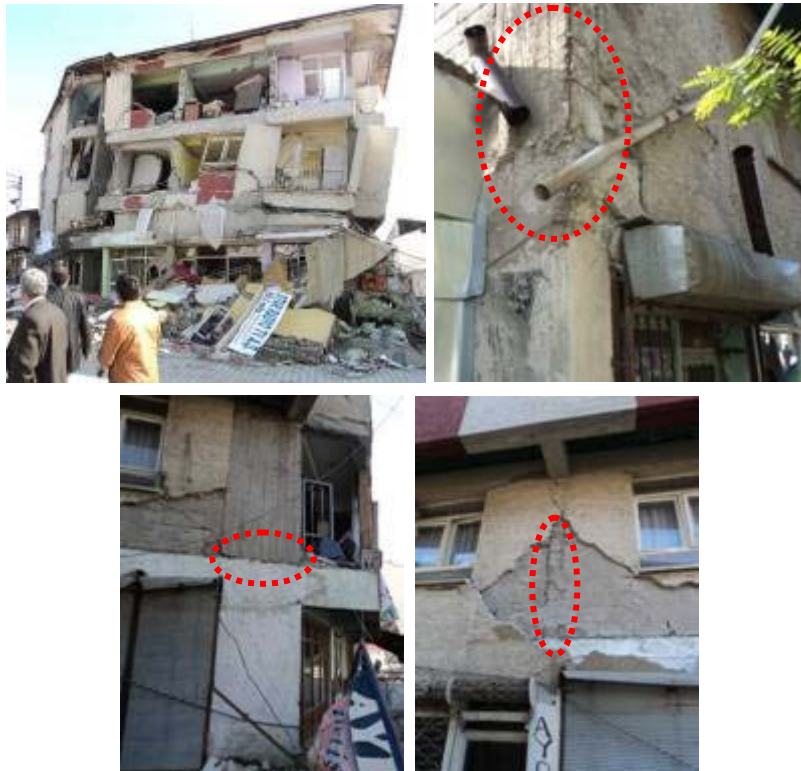
Şekil 4.7 – Betonun yerleştirilmesi ile ilgili sorunlar

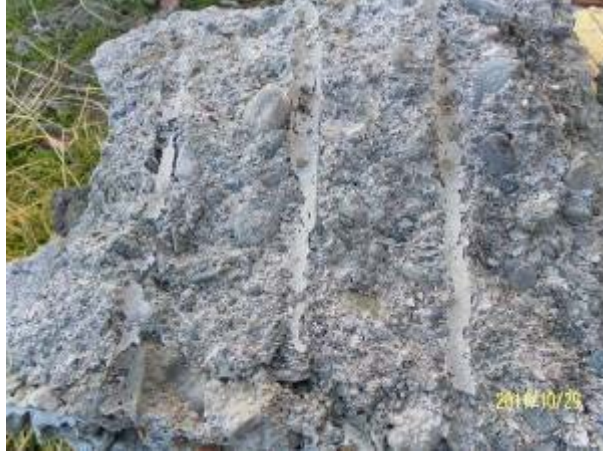
Şekil 4.9 – Düşük beton kalitesi nedeniyle donatı ile beton arasında yetersiz aderans oluşması

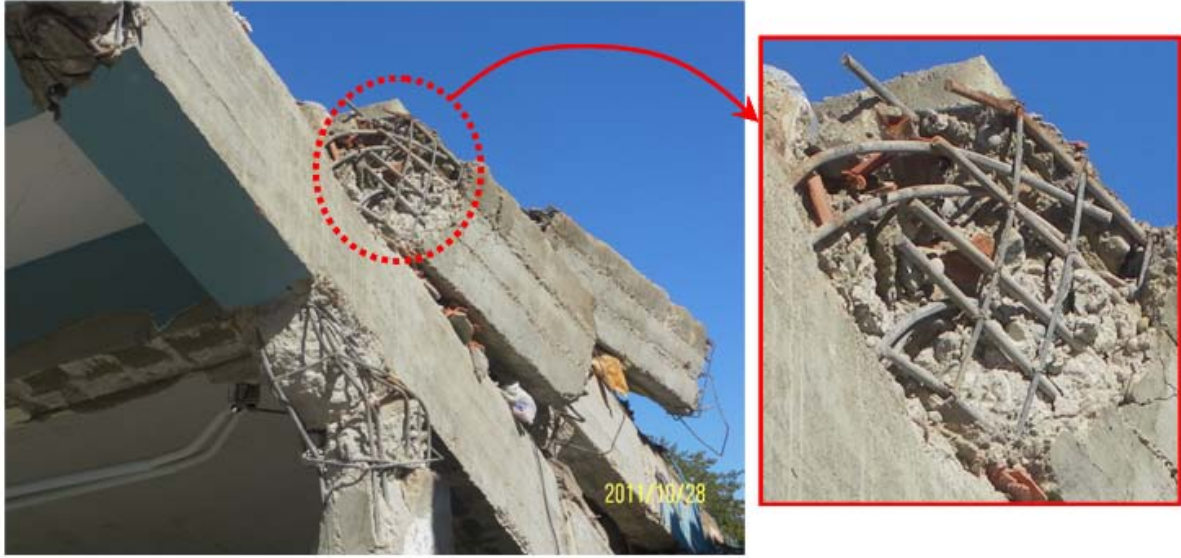
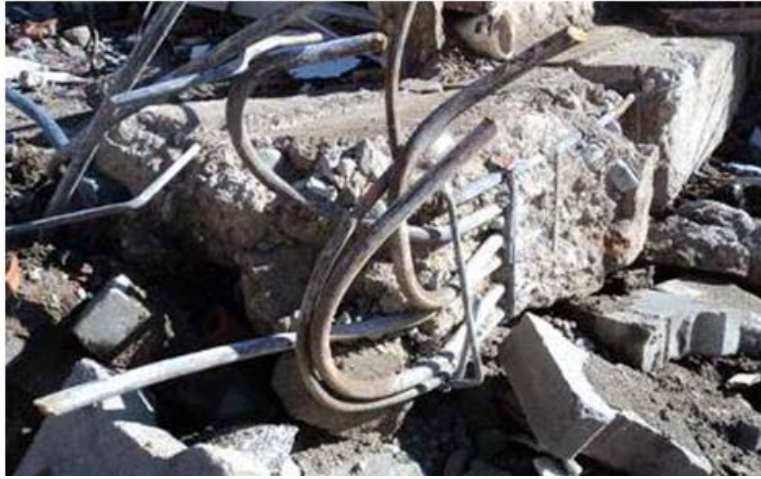
Şekil 4.10 – Nervürsüz donatı çubuklarının beton içerisinden sıyrılması

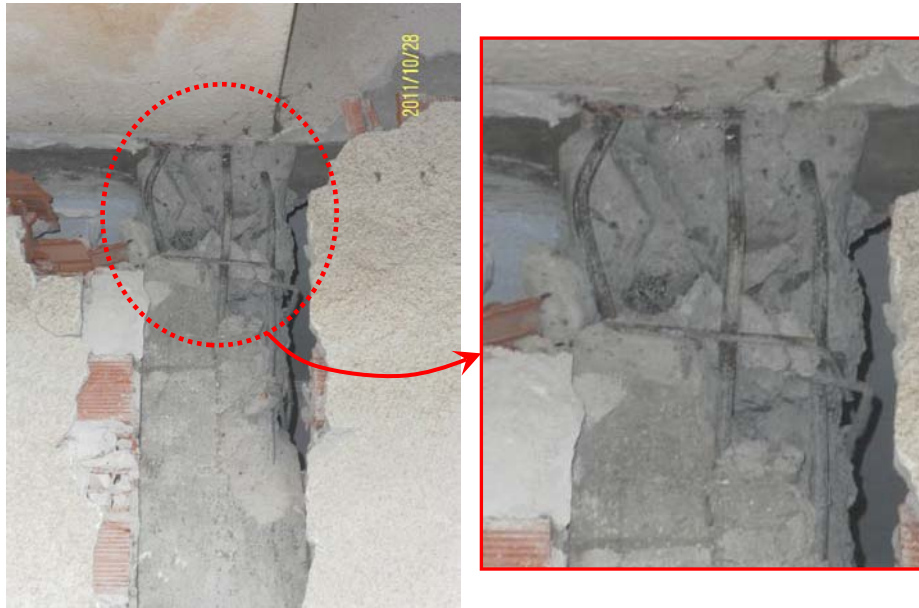
Depremde hasar görmüş yapıların büyük çoğunluğunda karşılaşılan bir diğer yanlışlık da bu elemanların içerisindeki enine donatıların (etriyelerin) uçlarındaki kancaların 90 derece bırakılmış olmasıdır. Bu durumda etriyelerin uçlarındaki kancaların eleman kesit içerisine yeterli ankrajı sağlayamadığından, deprem etkileri altında zorlanan kesitlerde etriyeler açılmış ve çekirdek betonunun hasar görmesini engelleyememiştir. Şekil 4.13’te betonarme bir kiriş elemanı içerisindeki etriye kancalarının yetersiz ankrajı sebebiyle açıldığı görülmektedir. Şekil 4.14 ve Şekil 4.15’de de kolon alt ve üst uçlarında etriyelerin açılmasından dolayı oluşan çekirdek betonundaki ağır hasarlar gözükmemektedir. Kolon elemanlarında oluşan bu tür hasarlar yer sarsıntıları sırasında binanın aşırı yatay öteleme yapmasına ve bunun sonucu olarak da stabilite problemlerine yol açmaktadır.

Şekil 4.15 – Kolon üst ucundaki etriye kancalarında yeterli ankraj bulunmaması

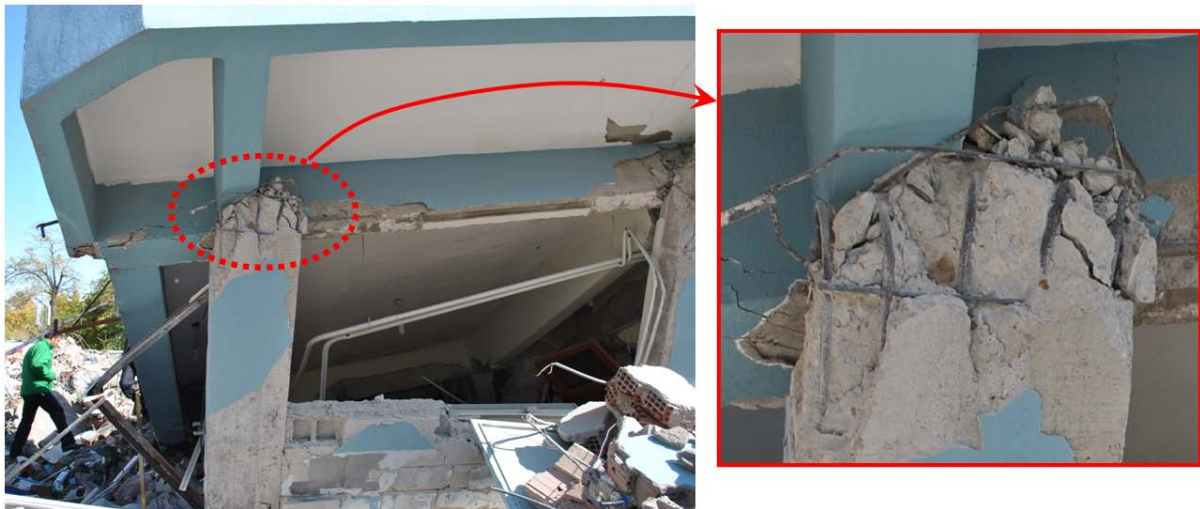
Şekil 4.16 ve Şekil 4.17’de kolonların alt ve üst bölgelerinde etriye sıklaştırması yapılmamasından dolayı bu kesitlerdeki çekirdek betonunda oluşan hasarlar açıkça gözükmemektedir. Kolon etriyelerinin olması gerekenden daha seyrek yerleştirilmesi aynı zamanda bu elemanların içindeki boyuna donatıların burkulmasına yol açmaktadır. Bu şekilde oluşmuş bir hasar Şekil 4.18’de gözükmemektedir. Seyrek etriye kullanılmasının yanısıra küçük çaplı donatı çubuklarından yapılmış etriyelerin kullanılması da benzer sorunlara sebep olmaktadır. Bu durumda, etriyeler çekirdek betonunun genişleme etkisine karşı koyamayarak kopmakta ve Şekil 4.19’da görüldüğü gibi çekirdek betonunda ağır hasar oluşmasına ve boyuna donatı çubuklarının burkulmasına sebep olmaktadır.

Şekil 4.17 – Kolon üst ucunda etriye sıklaştırması yapılmaması

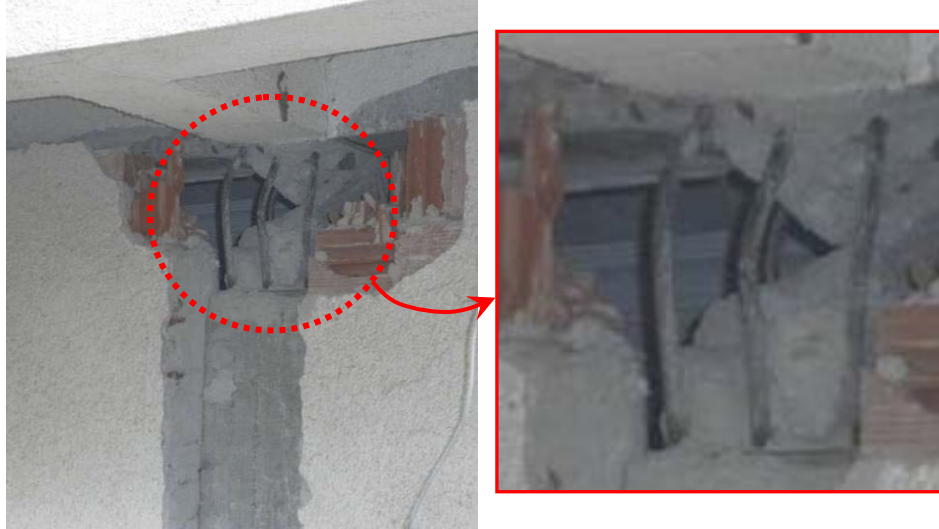
Şekil 4.18 – Etriye seyrekliği nedeniyle kolon donatılarının burkulması

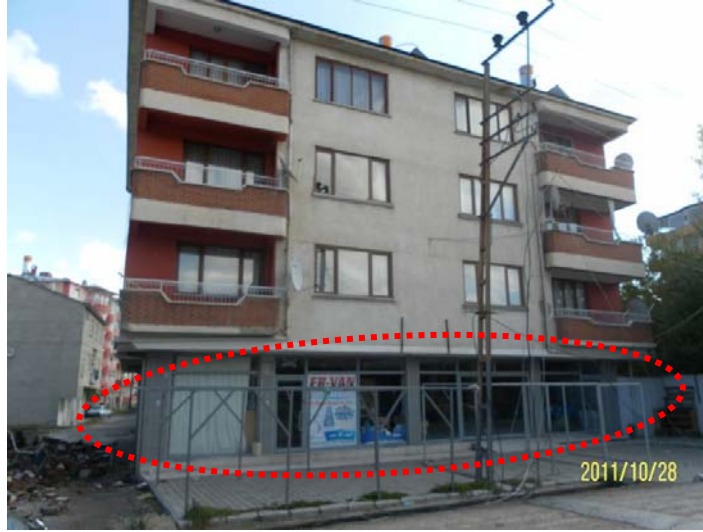
Binaların üst katlarında kullanılan tuğla dolgu duvarların, dükkan ve mağazalar bulunması nedeniyle zemin katlarda devam ettirilmemesi sonucu (Şekil 4.23) bu katlarda ani rijitlik azalmaları oluşmaktadır. Bu durum Deprem Yönetmeliklerinde “yumuşak kat” olarak tanımlanmaktadır. Binaların zemin katlarında asma katlar oluşturularak buradaki kat yüksekliğinin diğer katlara göre daha yüksek yapılması da (Şekil 4.24) ani rijitlik azalmasına katkıda bulunmaktadır. Ani rijitlik azalmasından dolayı binaların genellikle zemin ve birinci katları arasındaki göreceli yanal deplasmanlar yüksek mertebelere ulaşmakta ve binanın stabilitesi bozulmaktadır. Şekil 4.25’de yumuşak kat durumu bulunan ve zemin kat üzerine göçmüş binalar gözükmemektedir.

Şekil 4.23 – Zemin katta tuğla duvar bulunmaması nedeniyle ortaya çıkan rijitlik değişimi

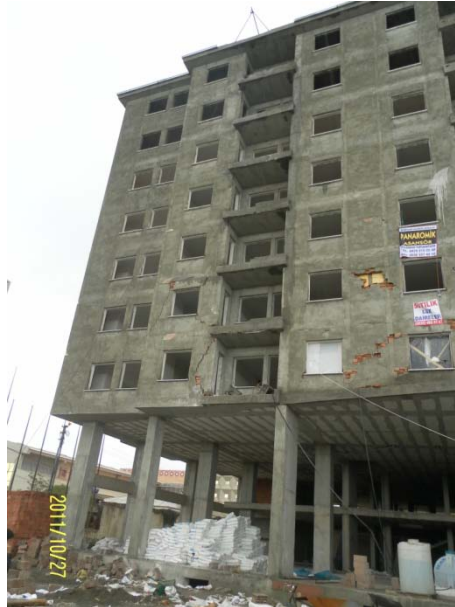
Şekil 4.24 – Tuğla duvarların devam ettirilmemesi ve asma kat bulunması nedeniyle ortaya çıkan “yumuşak kat” riski

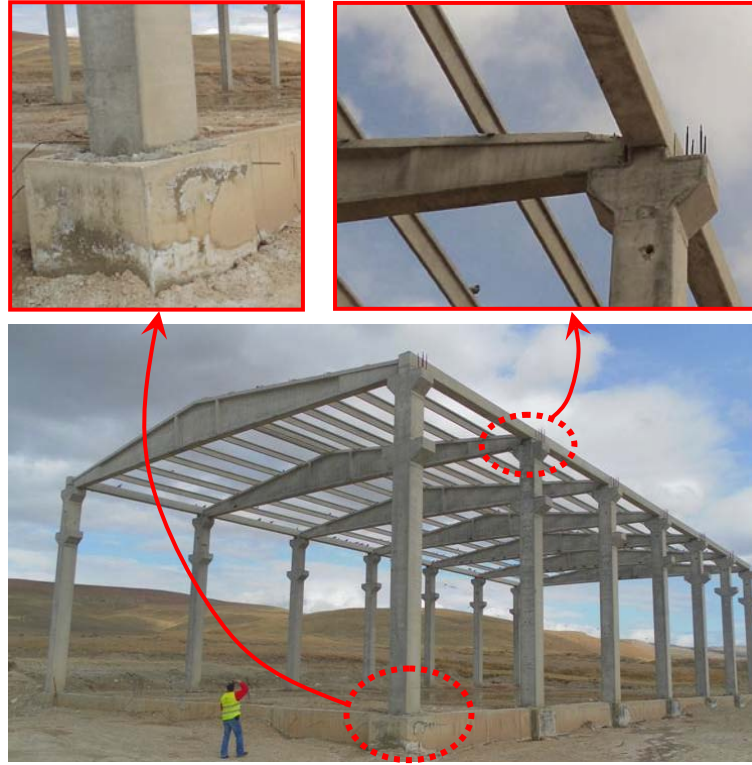
Deprem bölgesinde bulunan konvansiyonel betonarme binaların yanısıra prefabrik betonarme sanayi yapıları da incelenmiş ve bu yapıların istenilen düzeyde bir performans göstererek depremi hasarsız atlattığı belirlenmiştir. Ülkemizde geçmiş yıllarda meydana gelmiş depremlerde bu tür prefabrik betonarme sanayi yapılarında çatı makaslarının mesnetlerinden kurtularak kolonların üzerinden düşmesi şeklinde oluşan hasarlar sıklıkla gözlenmiştir. Van Organize Sanayi Bölgesinde bulunan ve deprem sırasında henüz yapım aşamasında olan örnek bir prefabrik betonarme yapının çerçevesi Şekil 4.27’de görülmektedir. Bu yapıda kullanılan kolonların temele bağlanma detayı ile makasların kolon üzerinde sabitleme detayı da fotoğraflarda görülmektedir. Daha önceki depremlerde bu tür yapıların sergiledikleri başarısız davranıştan ders çıkarılarak her makas-kolon bağlantısı için 4 adet bağlantı pimi

Şekil 4.27 – Depremde hasar almamış bir prefabrik betonarme yapı çerçevesi

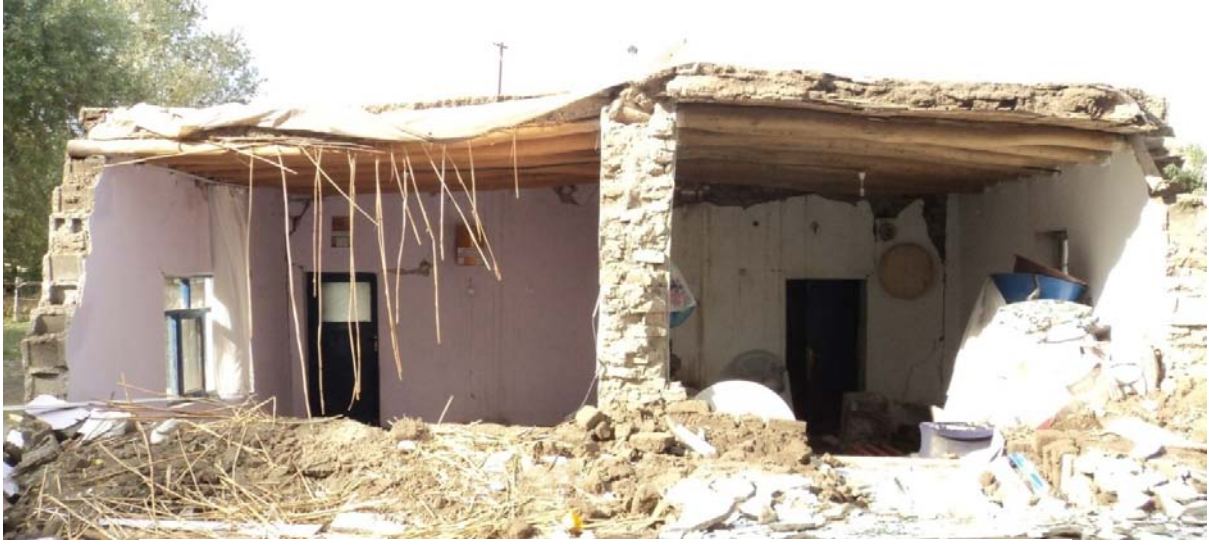
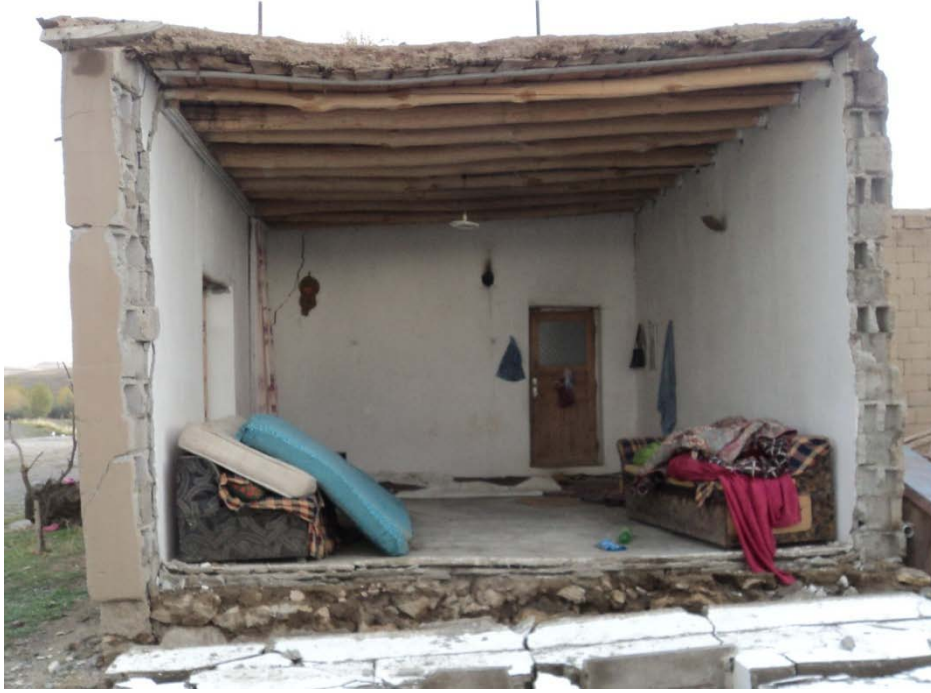
Bu yapıların kesitlerine bakıldığında, duvarların beton briket, kerpiç ve taş gibi malzemelerden, çatı kısmının da kalın kalaslar üzerine oturan çamurdan bir döşemeden yapıldığı gözlenmiştir. Bölgede bulunan tipik yığma yapıların kesit görünümleri Şekil 4.29’da gösterilmiştir.

Şekil 4.29 – Bölgede bulunan tipik yığma yapıların kesit görünümleri

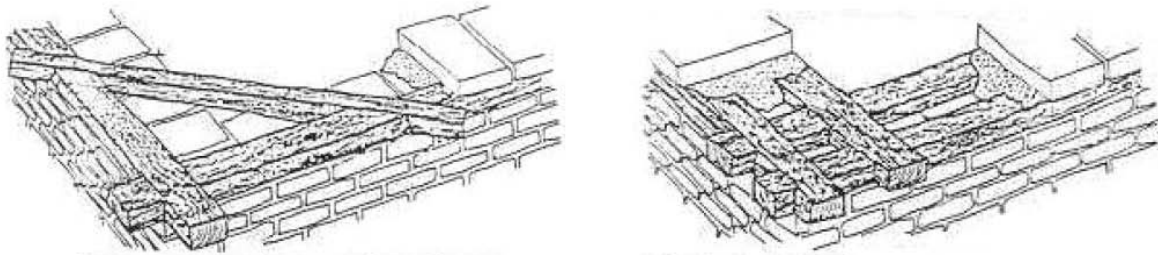
Şekil 4.33 – Köşelerdeki düşey çatlakları önleme teknikleri (Arya vd., 2000)

Bu tip hasarları önlemenin yöntemi, yığma binanın yapımı sırasında sağlam köşe bağlantıları kullanılmasıdır. Bu köşe bağlantılarının yapımında ahşap malzemelerin kullanılması durumunda, bu malzemeler Şekil 4.33'te gösterilen şekillerde birbirine geçirilerek tutturulmalı ve çivilerle/vidalarla deprem sırasında birbirinden ayrılması engellenmelidir.

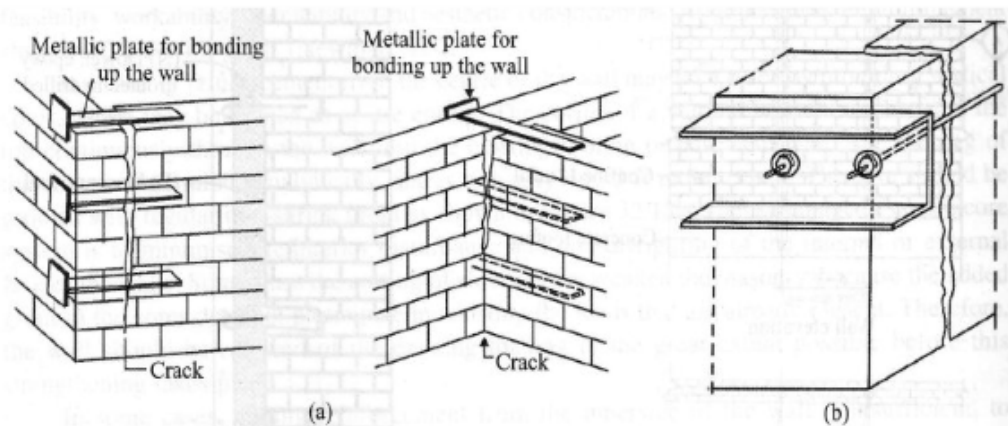
FIGURE 32.20 Strengthening of separated wall intersection (a) Use of steel plates (b) Use of tie rod (UNDP, 1983).

Şekil 4.34 – Köşelerdeki düşey çatlakları önleme teknikleri (Agarwal ve Shrikhande, 2006)

Köşelerde bu tip çatlakların oluşmasının ardından Şekil 4.34'te gösterilen çeşitli teknikler kullanarak, yığma yapının onarımı ve güçlendirilmesi mümkündür. Bu tipte bir uygulama Şekil 4.35'te gösterilmiştir.

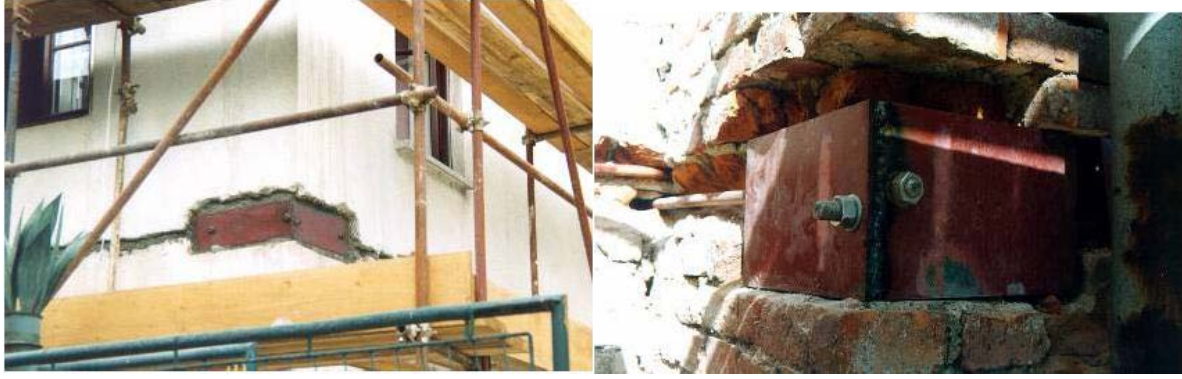
Şekil 4.35 – Köşelerdeki düşey çatlakları önleme teknikleri (Gostik ve Dolinsek, 2008)

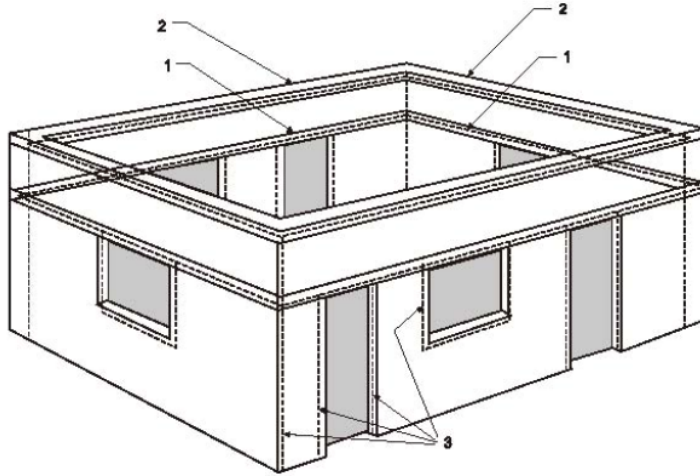
Şekil 4.37 – Duvarlardaki çapraz çatlakları önleme teknikleri (Arya vd. 2010)

Bu tip hasarları önlemenin yöntemi, yığma yapının inşaatı sırasında belirli yüksekliklerde yapıyı çepeçevre saran sürekli bir şekilde hatıllar, Şekil 4.37’de gösterildiği gibi, yerleştirilmelidir. Bu şekilde, kapı ve pencere açıklıkları üzerinde ve çatı seviyesinde yerleştirilen sürekli hatıllar görülmektedir.

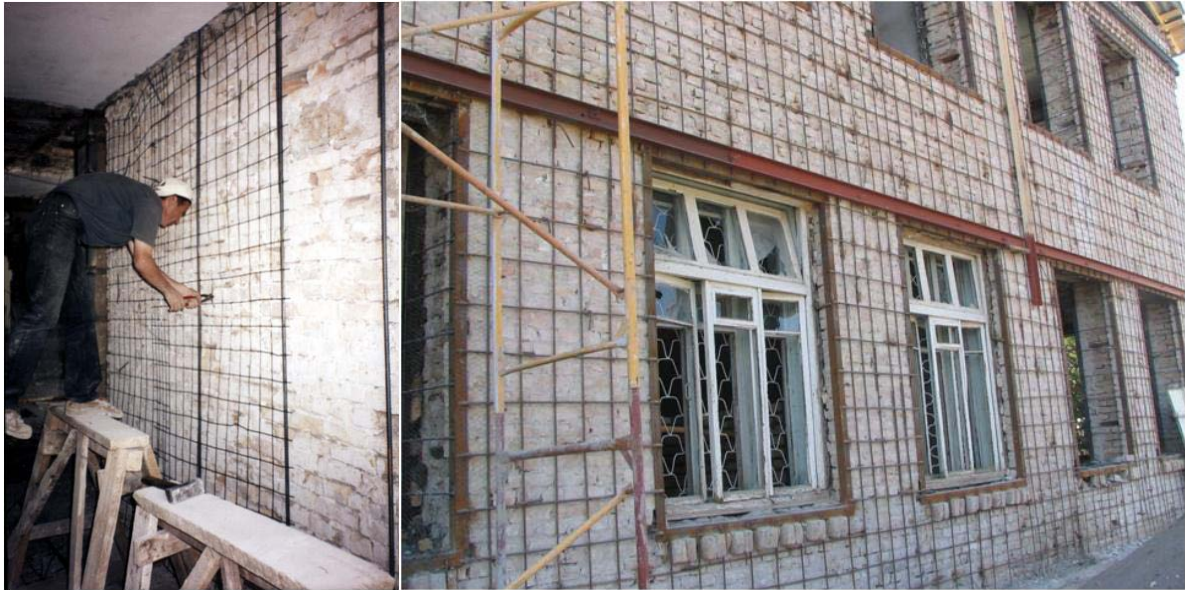
Şekil 4.38 – Çapraz çatlakları önleme teknikleri (Khakimov vd., 2007)

Mevcut yapıların çapraz kesme çatlaklarına karşı dayanımının artırılması, yapının duvarlarının hasır çelik donatı ve beton kullanılarak güçlendirilmesi ile mümkündür. Bu tipte bir uygulama Şekil 4.38’de gösterilmiştir.

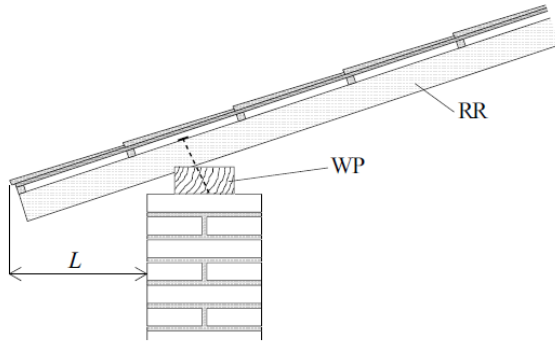
Şekil 4.40 – Çatı ile yan duvarların birbirinden ayrılmasını önleme teknikleri (Arya vd. 2010)

Bu tip yıkılmaları önlemenin bir yöntemi, yığma yapının inşaatı sırasında, Şekil 4.40'da gösterildiği gibi, çatıyı duvarlara sabitlemektir.

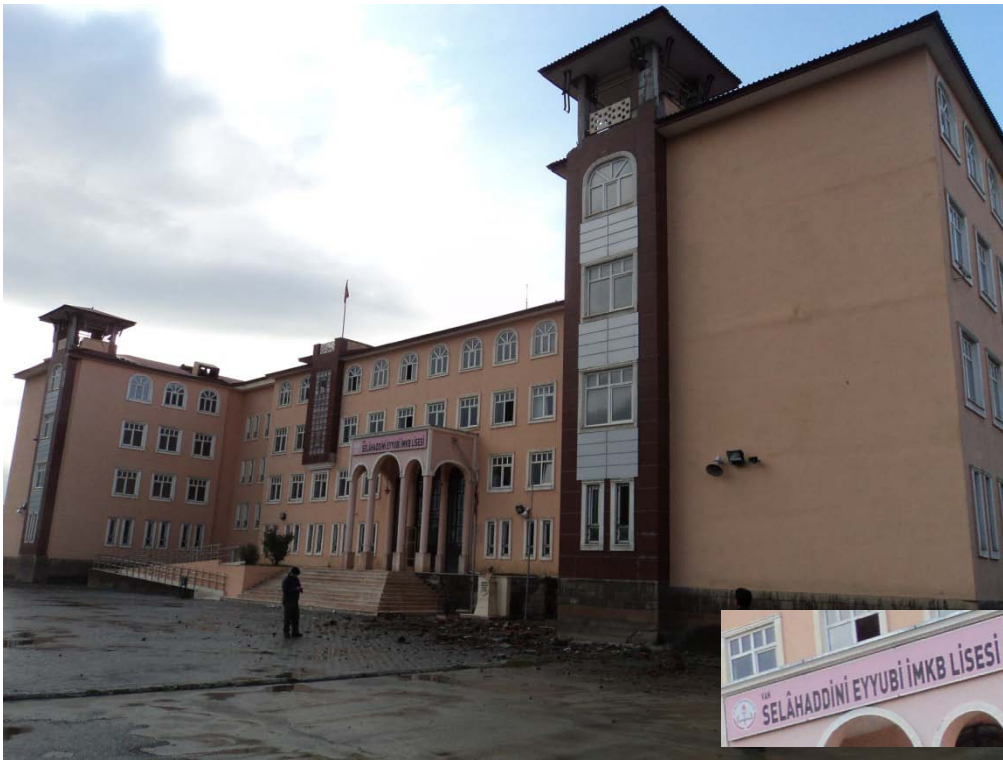
Van Merkez’de, Selahaddini Eyyubi İ. M. K. B. Lisesi ve Ahmet Yesevi İ. M. K. B. İlköğretim Okulu olmak üzere, mimarisi birbirinin aynısı olan iki adet okul ziyaret edilmiştir. Bu okulların ikisinde de, çatı seviyesinde bulunan kule şeklindeki çıkıntıların çevresine örülen tuğla duvarlar depremin etkisi ile yıkılarak aşağıya dökülmüştür. Ayrıca iki binanın da bazı bölümlerindeki tuğla duvarların betonarme çerçeveden ayrıldıkları gözlemlenmiştir. İlk belirlemelere göre, binalarının yapısal çerçevesinde önemli bir hasar gözlenmemiştir. Bu okulların genel görünüşleri Şekil 4.41 ve Şekil 4.42’de gösterilmiştir. Ayrıca bina tuğla duvarları üzerinde oluşan çatlaklar Şekil 4.43 ve Şekil 4.44’te gösterilmiştir.

Şekil 4.41 – Van Selahaddini Eyyubi İMKB Lisesi’nin genel görünümü

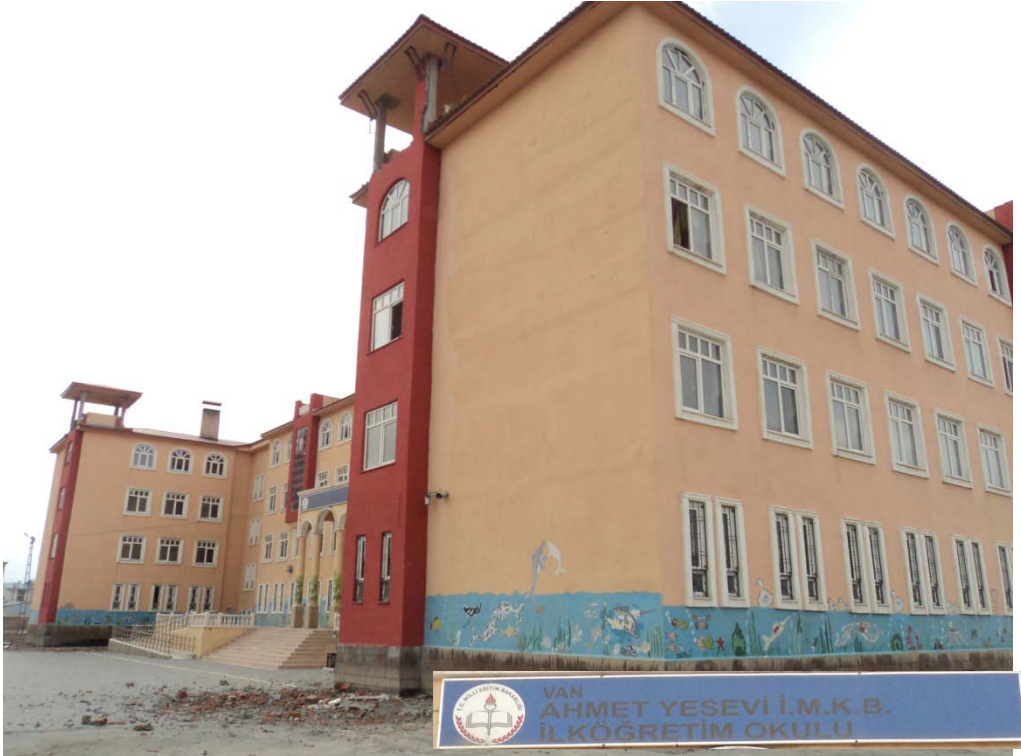
Şekil 4.42 – Van Ahmet Yesevi İMKB İlköğretim Okulu'nun genel görünümü

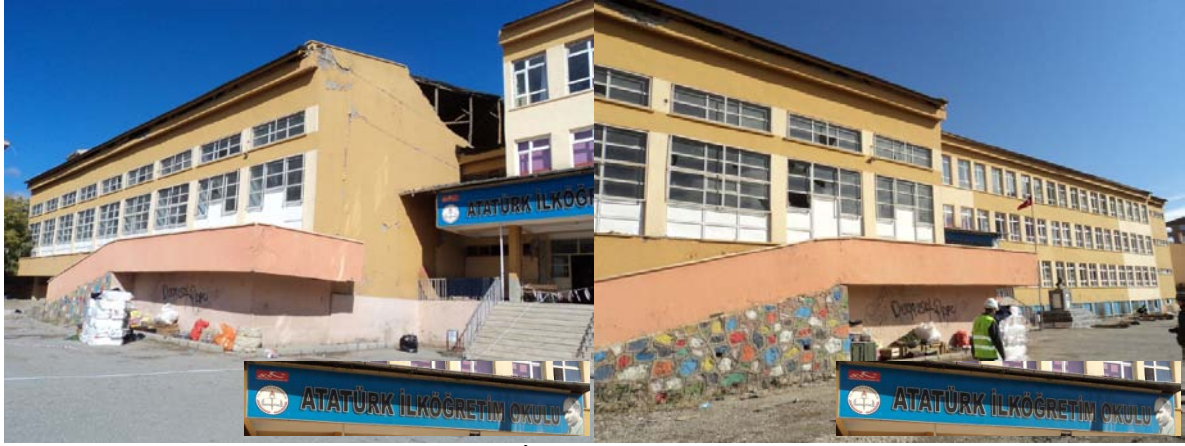
Erciş'te bulunan Atatürk İlköğretim Okulu'nun genel görünümü Şekil 4.45'te gösterilmiştir. Bu okulun spor salonu olarak kullanılan bölümünün çatının üçgen kısmının kapatılmasında kullanılan tuğla duvarlar binanın dışına doğru yıkılmıştır. Okul binasının hem içten hem de dıştan incelenmiş ve binanın içindeki çoğu yerde tuğla duvarların binanın betonarme çerçevesinden Şekil 4.46'da gösterildiği gibi ayrıldığı gözlenmiştir. Binada kullanılan betonun kalitesi iyi olmamakla beraber (elle parçalenebilen beton parçacıkları), nervürlü donatı kullanılmıştır. Binanın kolon ve perde duvarlarının dökümü sırasında oluşan soğuk derzler, depremin etkisi ile hareket etmiş ve Şekil 4.47 ve Şekil 4.48'de gösterildiği gibi kolonlarda hasara neden olmuştur. Soğuk derzlerde oluşan hasarlar binanın o kattaki ötelenmesini arttırmış ve ötelenme artışından dolayı da yapısal olmayan tuğla duvar gibi elemanlar orta ve ağır hasar görmüştür. Soğuk derzler, döküm sırasında farklı yüksekliklerde gerçekleştirilmiş olup, iki döküm arasındaki beton kalite birbirinden farklıdır.

Şekil 4.45 – Erciş Atatürk İlköğretim Okulu'nun genel görünümü

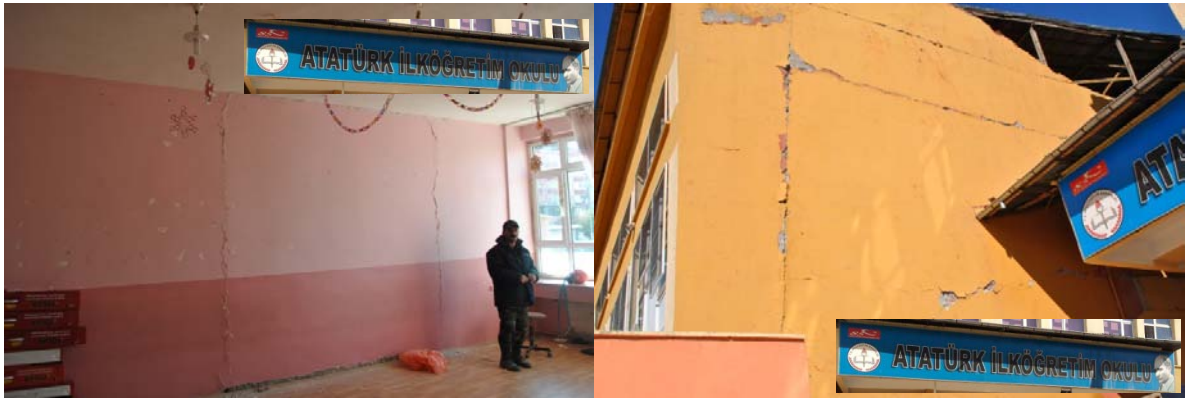
Şekil 4.46 – Erciş Atatürk İlköğretim Okulu'nun tuğla duvarların çerçeveden ayrılması

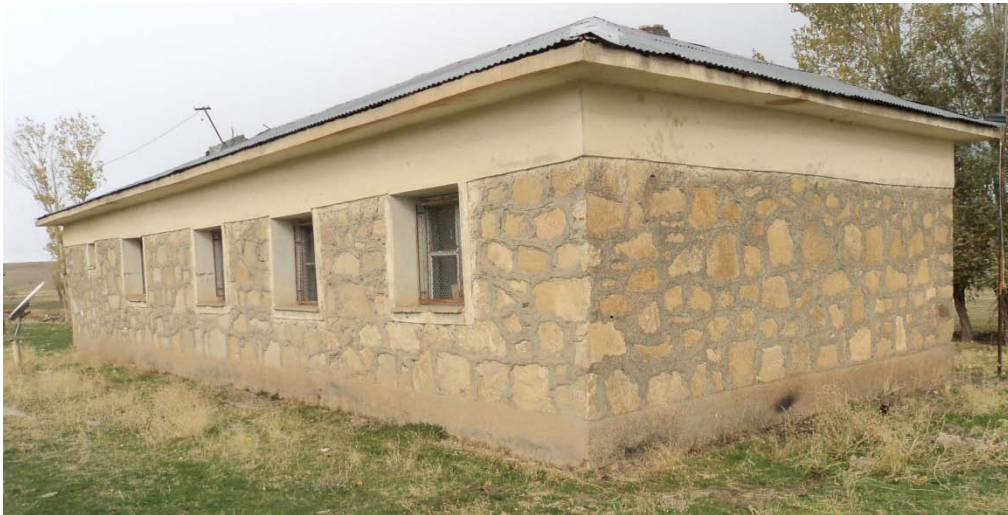
Van Merkez'e 22 km uzaklıktaki Tevekli Köyü'nde bulunan ancak birkaç senedir kullanılmayan okul binasının genel görünümü Şekil 4.53'te gösterilmiştir. Çatı çevresinde betonarme hatilla güçlendirilmiş yığma taş bir yapı olan okul binası sadece dışarıdan incelenmiş ve belirgin bir hasar gözlenmemiştir.

Şekil 4.53 – Tevekli İlköğretim Okulu'nun genel görünümü

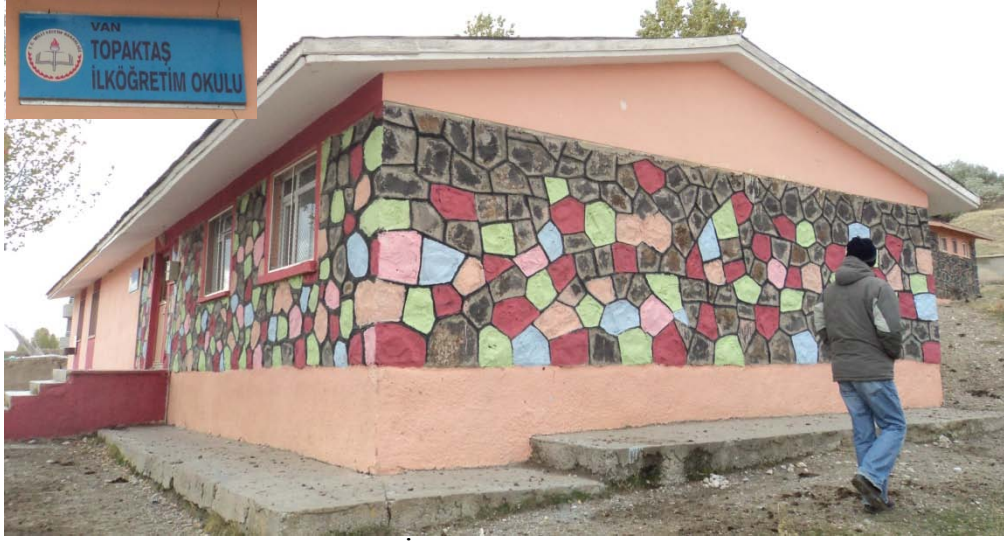
Van Merkez'e 17 km uzaklıktaki Topaktaş Köyü'nde bulunan okul binasının genel görünümü Şekil 4.54'te gösterilmiştir. Çatı çevresinde betonarme hatilla güçlendirilmiş yığma taş bir

yapı olan okul binası sadece dışarıdan incelenmiş ve ufak çatlaklar dışında bir hasar gözlenmemiştir.

Şekil 4.54 – Topaktaş İlköğretim Okulu'nun genel görünümü

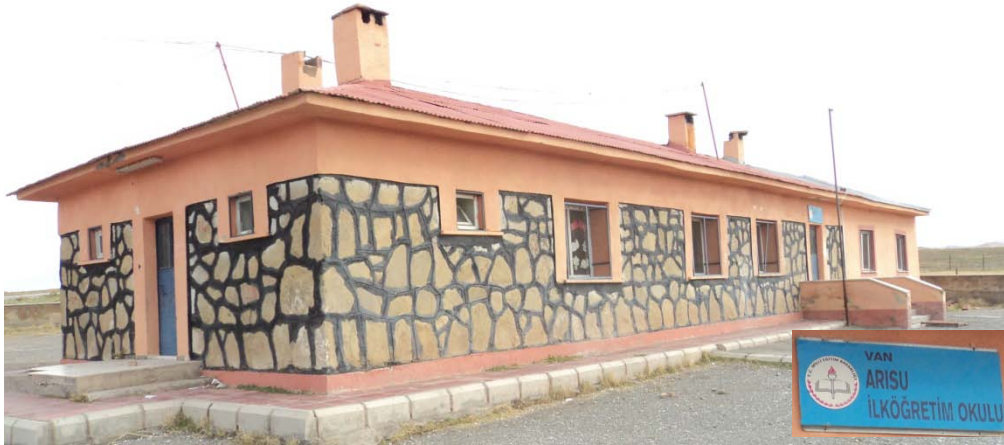
Van Merkez'e 20 km uzaklıktaki Arısu Köyü'nde bulunan okul binasının genel görünümü Şekil 4.55'te gösterilmiştir. Çatı çevresinde betonarme hatilla güçlendirilmiş yığma taş bir yapı olan okul binası sadece dışarıdan incelenmiş ve belirgin bir hasar gözlenmemiştir.

Şekil 4.55 – Arısu İlköğretim Okulu'nun genel görünümü

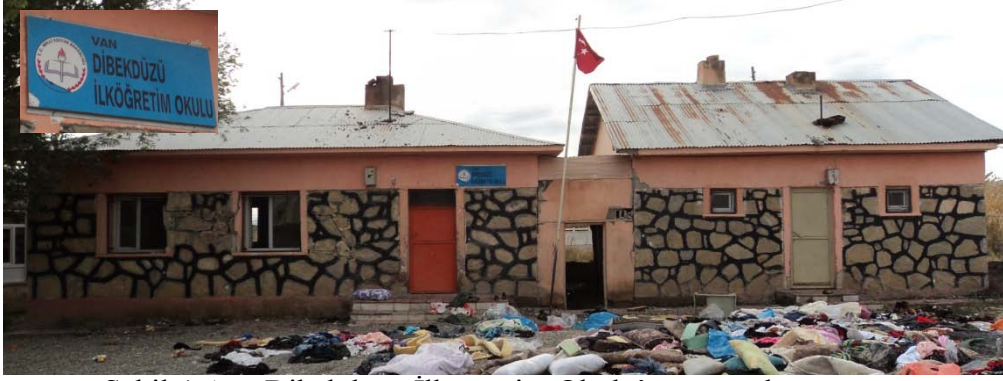
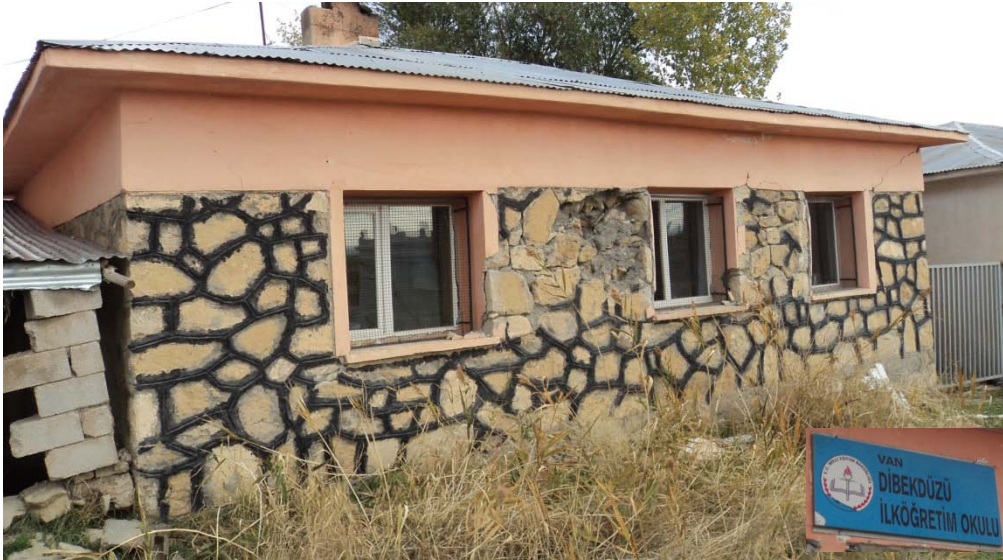
Van Merkez'e 23 km uzaklıktaki Dibekdüzü Köyü'nde bulunan okul binasının genel görünümü Şekil 4.56'da gösterilmiştir. Çatı çevresinde betonarme hatilla güçlendirilmiş yığma taş bir yapı olan okul binası sadece dışarıdan incelenmiş ve yığma taş olan bazı bölümlerin taşlarının Şekil 4.57'de görüldüğü gibi döküldüğü gözlenmiştir. Yığma taşları çimento-kumdan oluşan bir harç ile birbirine bağlanmıştır ancak bu harçın kalitesi elle parçalanabilecek kadar kötüdür.

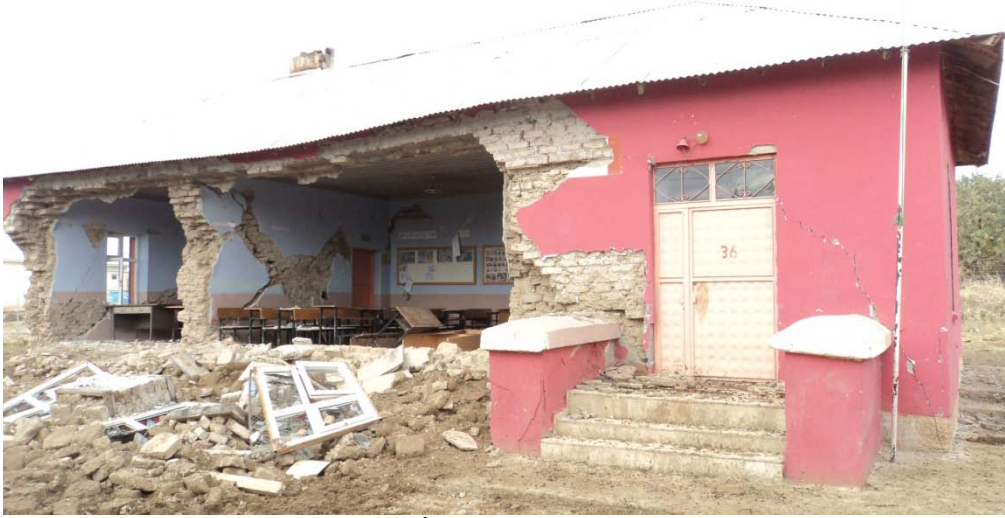
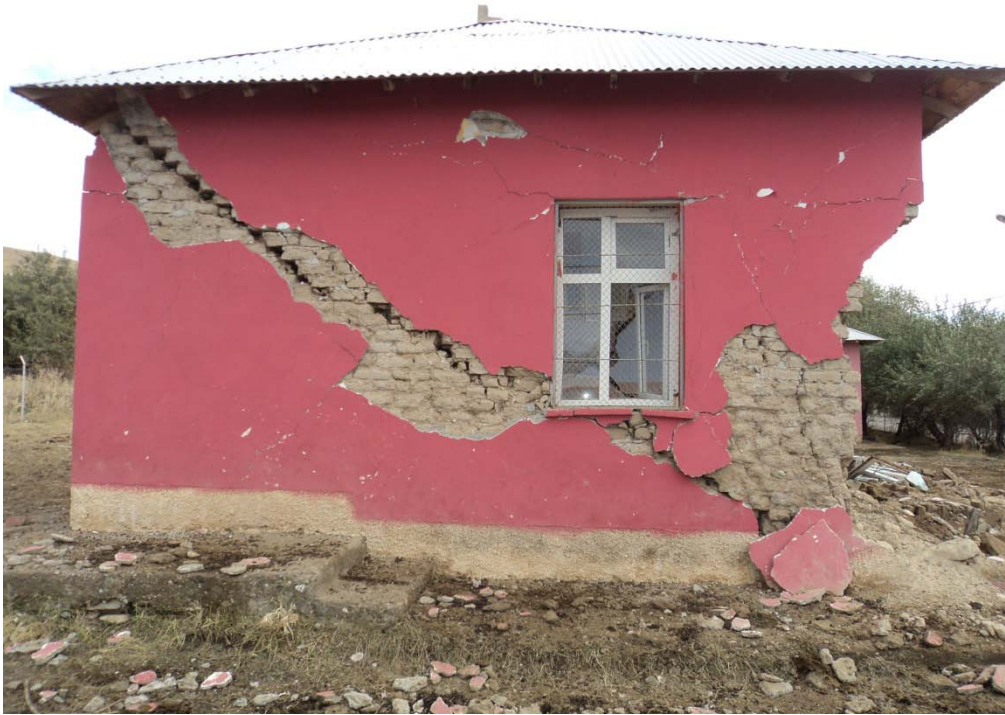
Van Merkez'e 35 km uzaklıktaki Mollakasım Köyü'nde bulunan okul binasının genel görünümü Şekil 4.58'de gösterilmiştir. Çatı çevresinde betonarme hatilla güçlendirilmiş kerpiç bir yapı olan okul binası sadece dışarıdan incelenmiş ve binanın duvarlarının büyük bir kısmının yıkıldığı, yıkılmayan duvarların da ağır hasar gördüğü gözlenmiştir (Şekil 4.59).

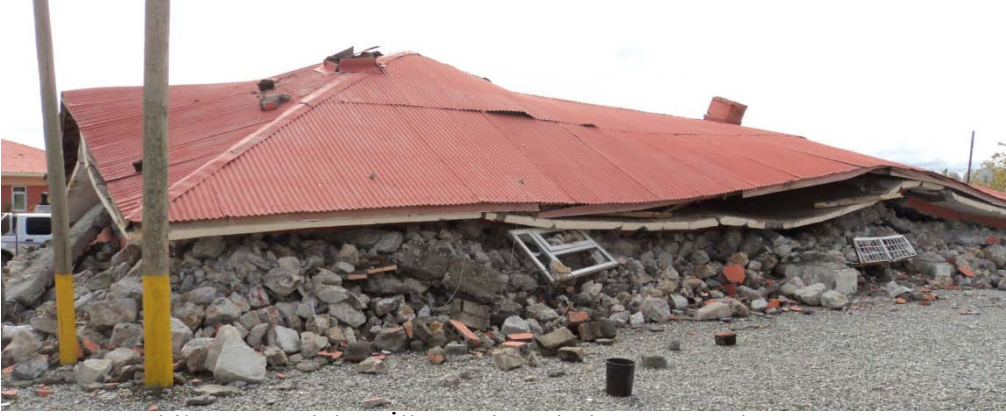
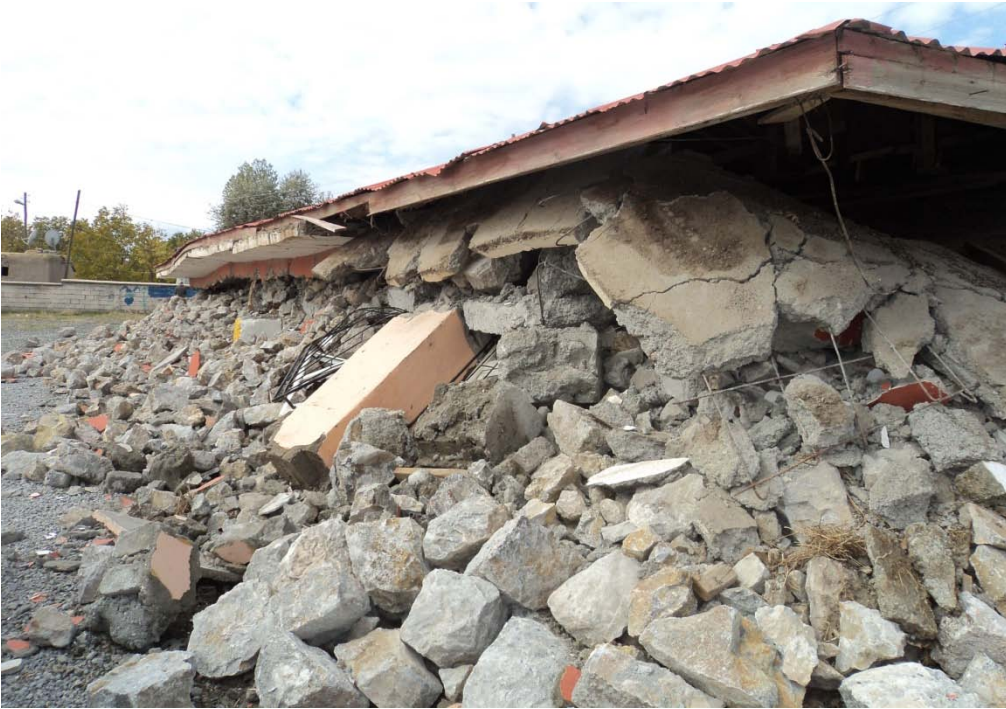
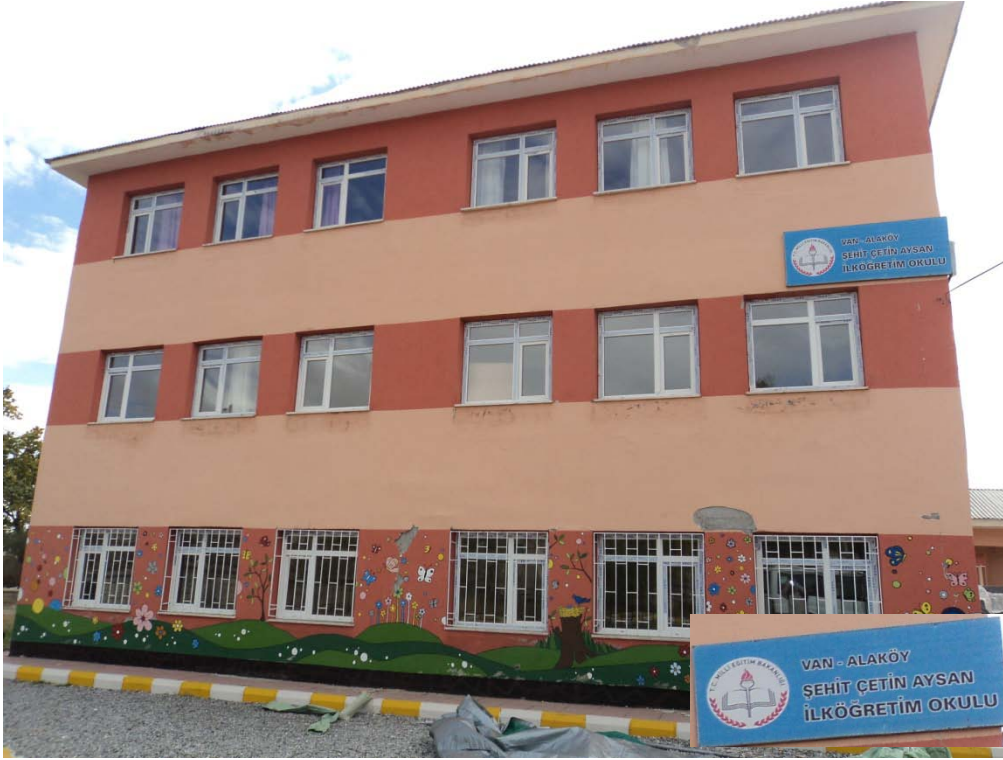
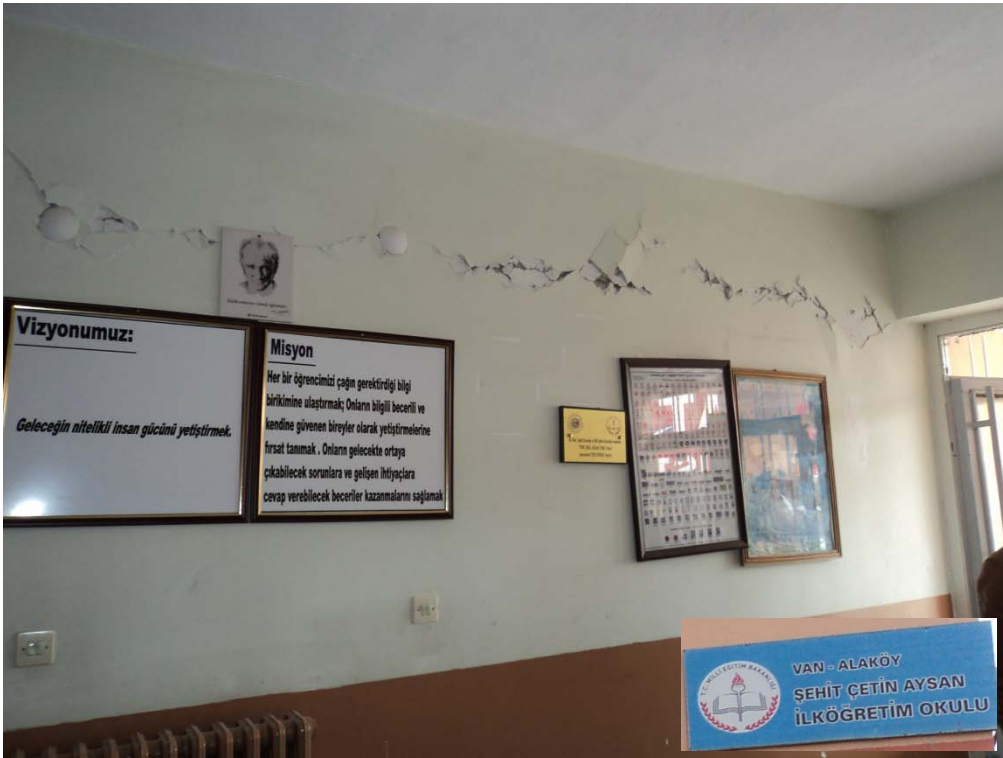
Van Merkez'e 30 km uzaklıktaki Alaköy'de iki adet betonarme ve bir adet yığma taş olan üç adet okul binası bulunmaktadır. Çatı çevresinde betonarme hatilla güçlendirilmiş yığma taş okul binası Şekil 4.60 ve Şekil 4.61'de gösterildiği gibi tamamen çökmüştür. Bu binanın hatıllarında bulunan etriyelerin aralığı 80 cm ila 100 cm arasında değiştiği gözlenmiştir. Betonarme okul binasının (Şehit Çetin Aysan İlköğretim Okulu) genel görünümü Şekil 4.62'de gösterilmiştir. Bu bina hem içten hem de dıştan incelenmiş ve binanın bazı bölümlerindeki tuğla duvarların betonarme çerçeveden ayrıldıkları (Şekil 4.63) ve bazı tuğla duvarların da çapraz çatlaklardan hasar gördüğü gözlenmiştir.

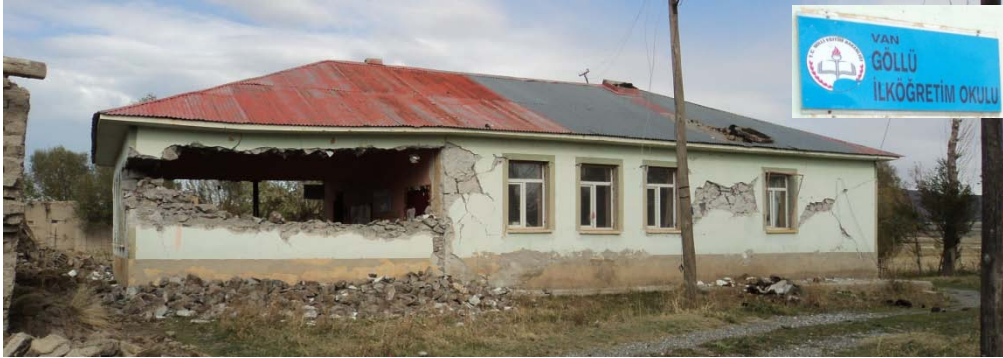
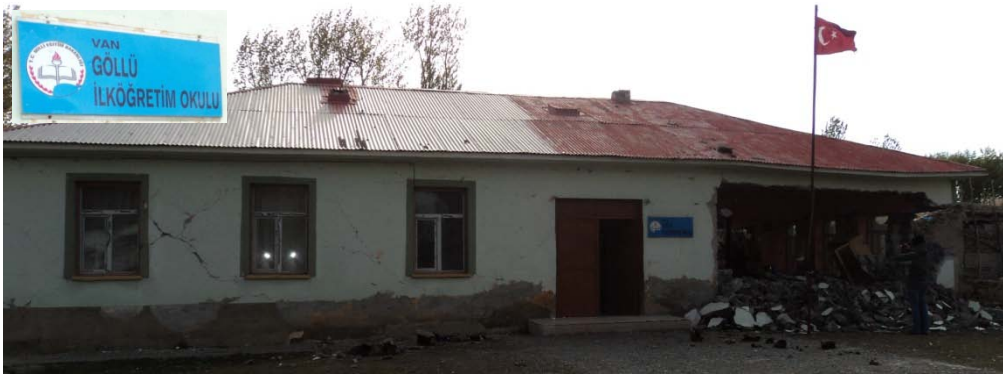
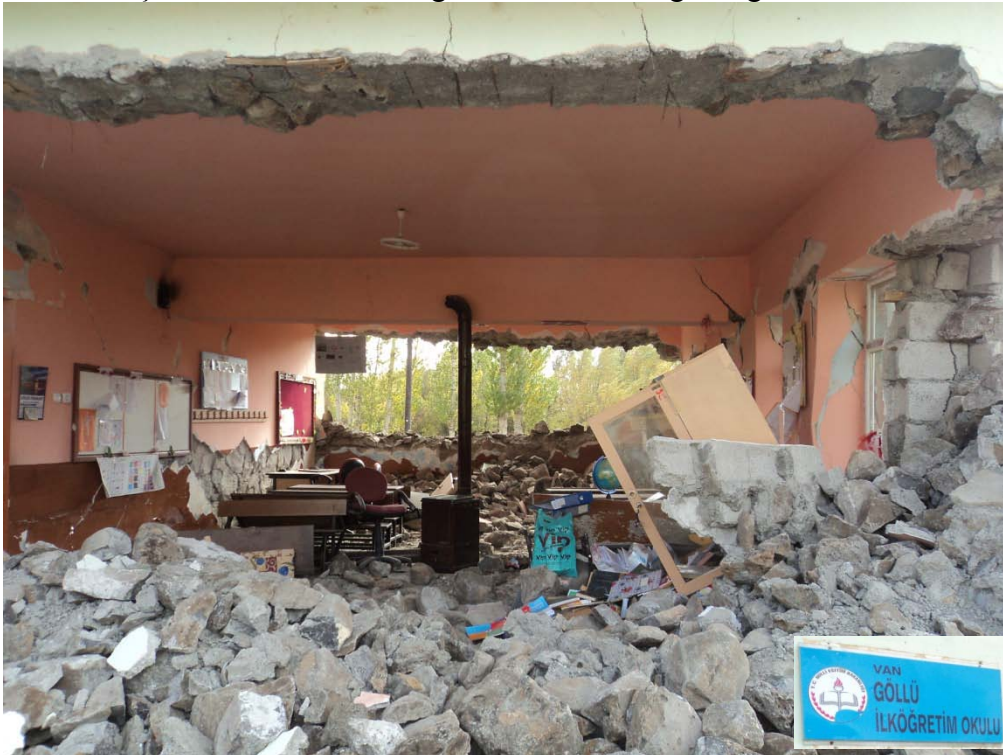
Van Merkez'e 30 km uzaklıktaki Göllü Köyü'nde bulunan okul binasının genel görünümü Şekil 4.64 ve Şekil 4.65'te gösterilmiştir. Çatı çevresinde betonarme hatilla güçlendirilmiş yığma taş bir yapı olan okul binası sadece dışarıdan incelenmiş ve binanın duvarlarının büyük bir kısmının yıkıldığı, yıkılmayan duvarların da ağır hasar gördüğü gözlenmiştir. Tamamen

yıkılan duvarların bulunduğu yapının, okulu büyütmek için sonradan diğer binaya ek olarak yapılan bölümde olduğu belirlenmiştir (Şekil 4.66).
