# ATILIM ÜNİVERSİTESİ İNŞAAT MÜHENDİSLİĞİ BÖLÜMÜ 23.10.2011 VAN DEPREMİ RAPORU

YRD. DOÇ. DR. HALİT CENAN MERTOL  
YRD. DOÇ. DR. ERAY BARAN  
YRD. DOÇ. DR. BURCU GÜNEŞ

24 Kasım 2011

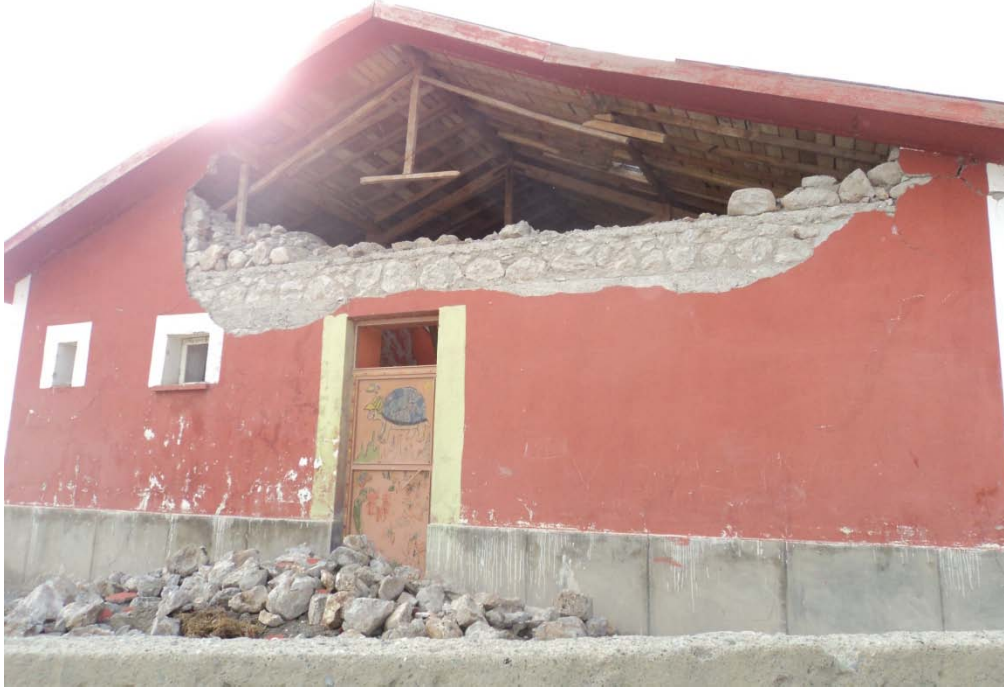
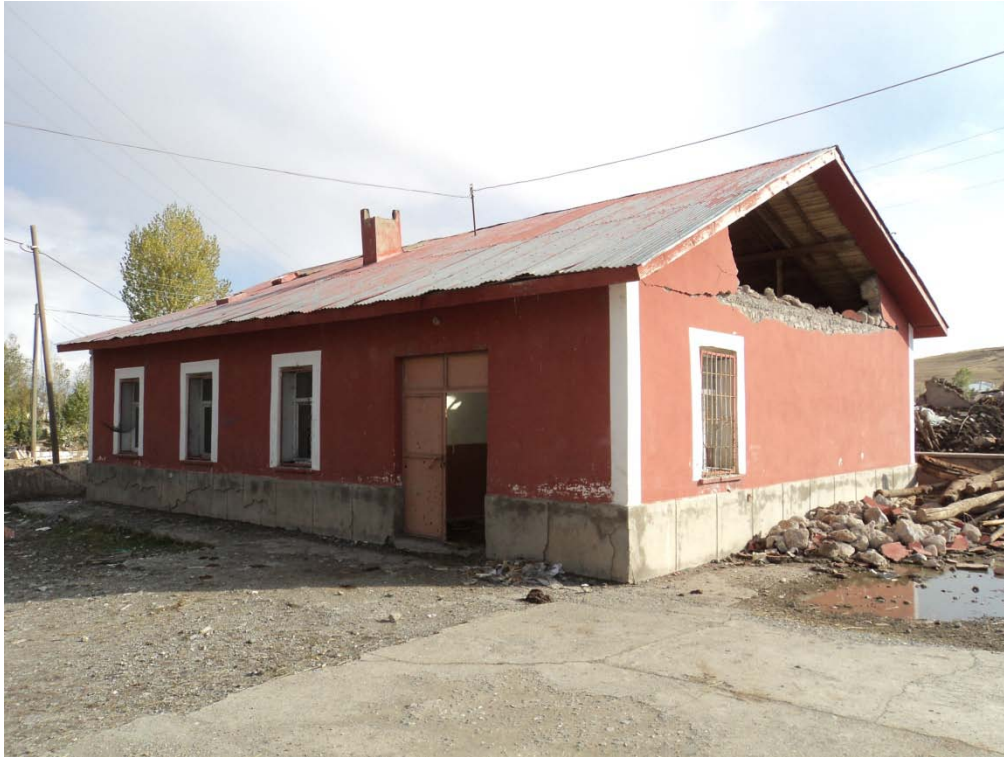
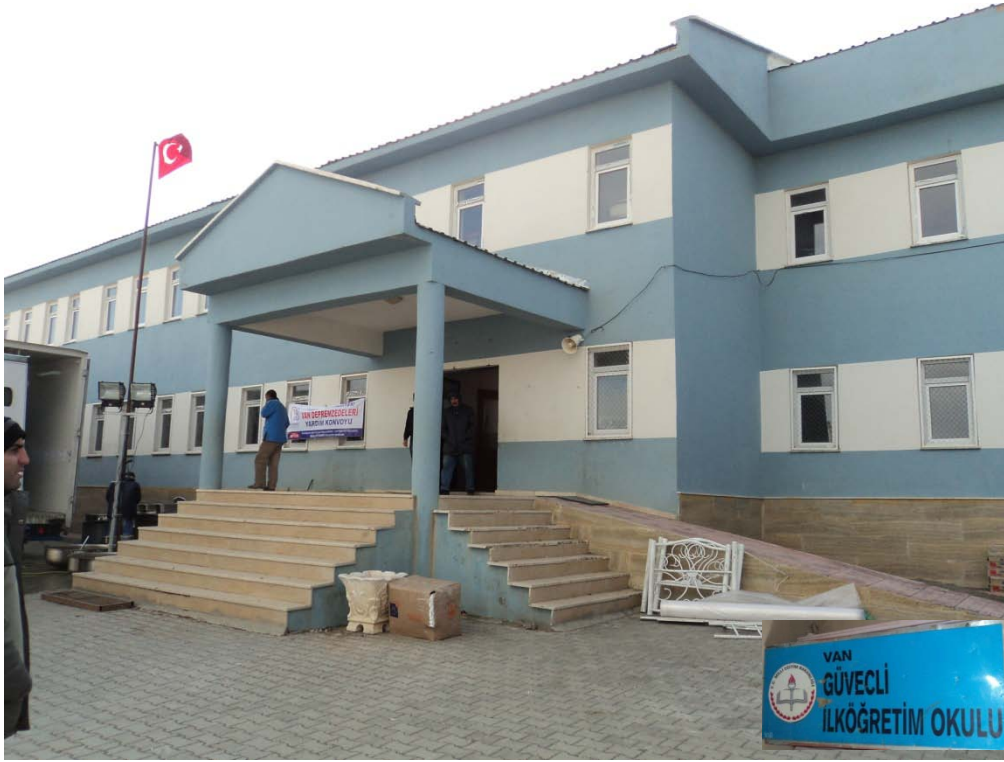
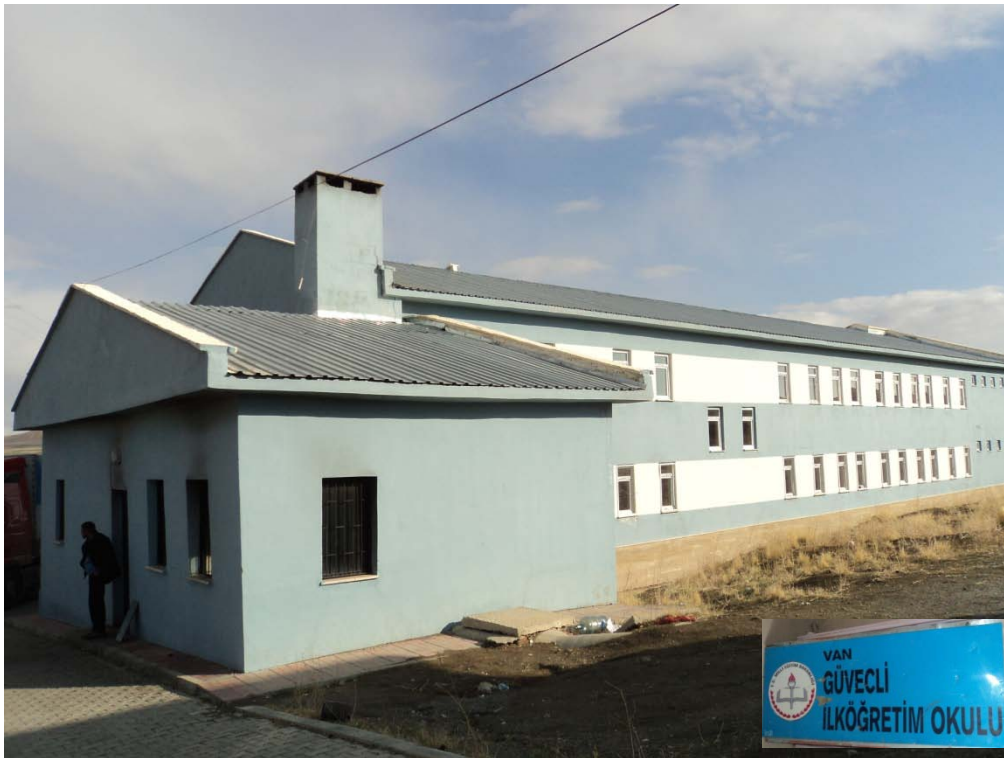
Van Merkez'e 26 km uzaklıktaki Güveçli Köyü'nde bulunan ancak birkaç senedir kullanılmayan okul binasının genel görünümü Şekil 4.67 ve Şekil 4.68'de gösterilmiştir. Çatı çevresinde betonarme hatilla güçlendirilmiş yığma taş bir yapı olan okul binasının çatısındaki alınlıklar, iki tarafta da yıkılmıştır. Şu anda kullanılmakta olan betonarme okul binasının genel görünümü Şekil 4.69 ve Şekil 4.70'de gösterilmiştir. Bu okul binası hem içten hem de dıştan incelenmiş ve belirgin bir hasar gözlenmemiştir.

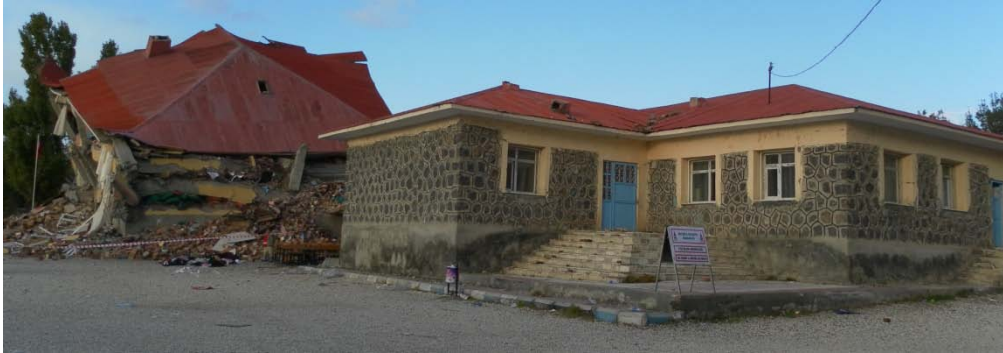
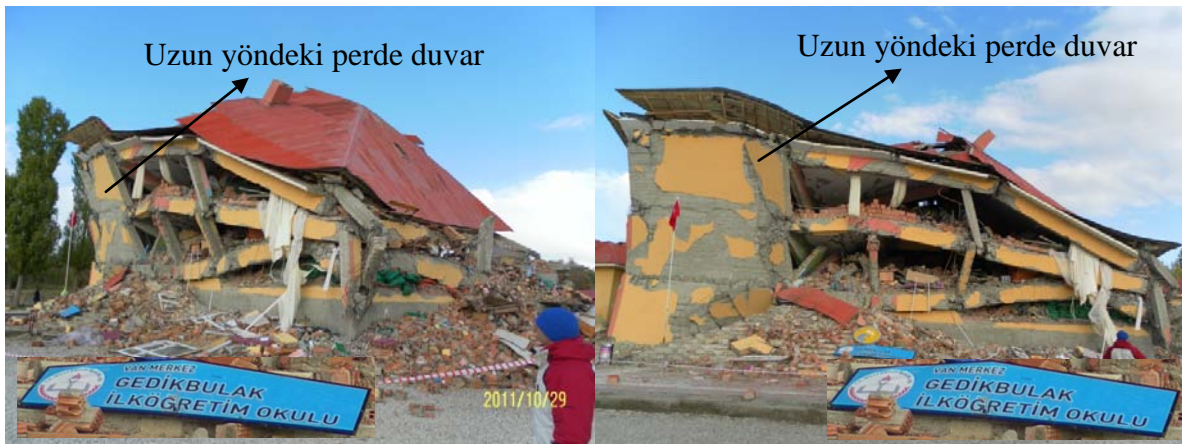
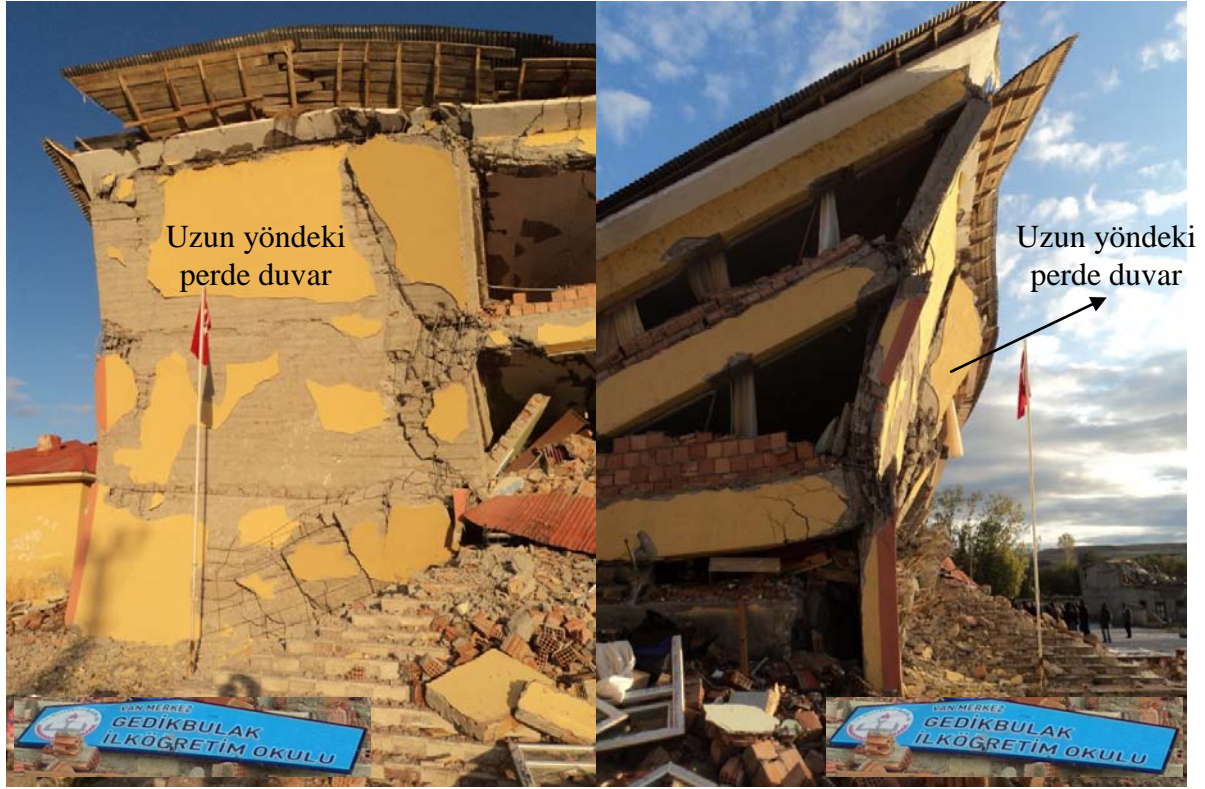
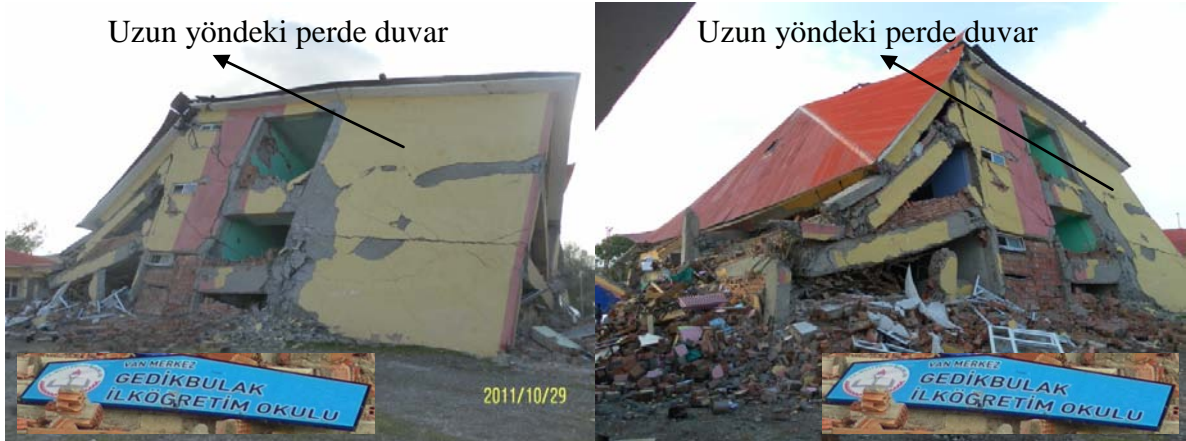
Van Merkez'e 48 km uzaklıktaki Gedikbulak'ta bir adet betonarme ve bir adet yığma taş olan iki ilköğretim okul binası bulunmaktadır. Bu iki okul binasının genel görünümü Şekil 4.71'de

gösterilmiştir. Betonarme okul binası tamamen yıkılmış (Şekil 4.72, Şekil 4.73 ve Şekil 4.74), yığma taş okul binası ise hiç hasar almadan depremi atlattır. Betonarme okul binasında iki adet uzun yönde ve iki adet de kısa yönde olmak üzere toplam dört adet perde duvar bulunmaktadır. Kullanılan donatı nervürsüz olup, beton kalitesi elle parçalanabilecek kadar düşüktür (Şekil 4.75). Binanın boyutları göz önüne alındığında, mevcut perde duvarlar ile bu binanın bu depremde hiç hasar görmemesi gerekmektedir. Ancak binanın uzun yönde olan perde duvarları Şekil 4.73'te gösterildiği gibi rijitliğin zayıf olduğu ekseninde eğilmiştir. Bölgeye giden ekibimiz bu binanın yıkılma nedenini detaylı olarak inceleme fırsatı bulmuş ve yıkılmaya neden olarak binanın kısa yöndeki perde duvarlarının deprem esnasında görevini yerine getirmediği kanaatine varmıştır. Kısa yönde bulunan perde duvarların detaylı incelenmesinden sonra temelinden ayrıldığı belirlenmiştir (Şekil 4.76). Temel perde birleşiminde bulunan donatı filizlerinin deprem sırasında perde betonundan sıyrıldığı gözlenmiştir. Donatı sıyrılmamasından dolayı, perde duvar temelden ayrılmış ve rijitliğini kaybetmiştir. Bu da binanın yıkılmasına neden olmuştur. Donatı sıyrılmasının nedeni olarak kullanılan betonun kalitesi, nervürsüz donatı kullanılması ve gerekli aderansı sağlayacak kenetlenme boyu sağlanmaması gösterilebilir. Binada bulunan donatı sıyrılmaları sadece temelde değil diğer birçok bölgede de meydana gelmiştir. Donatının sıyrıldığı bir beton parçası Şekil 4.75'te gösterilmiştir. Bu binada ayrıca Şekil 4.77'de gösterildiği gibi boyuna donatıların arasında yeterli aralığın olmaması (ki donatının aderansını azaltır), etriyelerin sonlarının betonun içine  $135^\circ$  bükülmemesi (deprem etriyesi) ve kolon-kirişlerin sonlarında etriye sıklaştırılmasının yapılmaması gibi hatalar da gözlenmiştir.

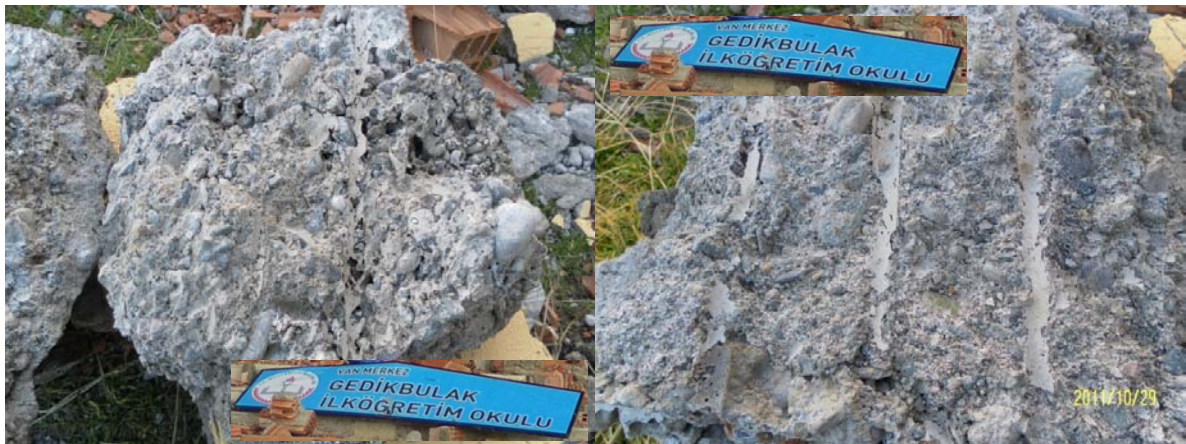
Şekil 4.75 – Gedikbulak İlköğretim Okulu'nun kullanılan betonun kalitesi

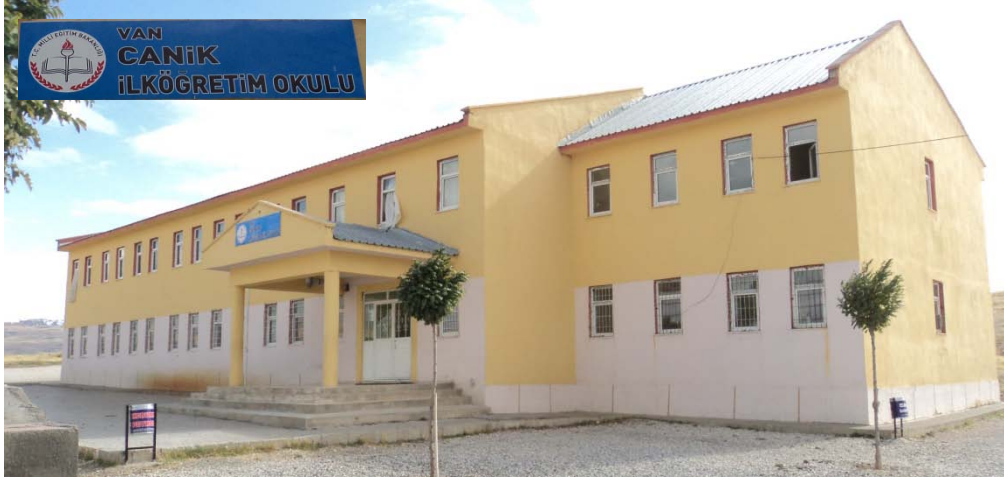
Van Merkez'e 47 km uzaklıktaki Canik İlköğretim Okulu binasının genel görünümü Şekil 4.78'de gösterilmiştir. Betonarme okul binası sadece dıştan incelenmiş ve belirgin bir hasar gözlenmemiştir.

Şekil 4.78– Canik İlköğretim Okulu'nun genel görünümü

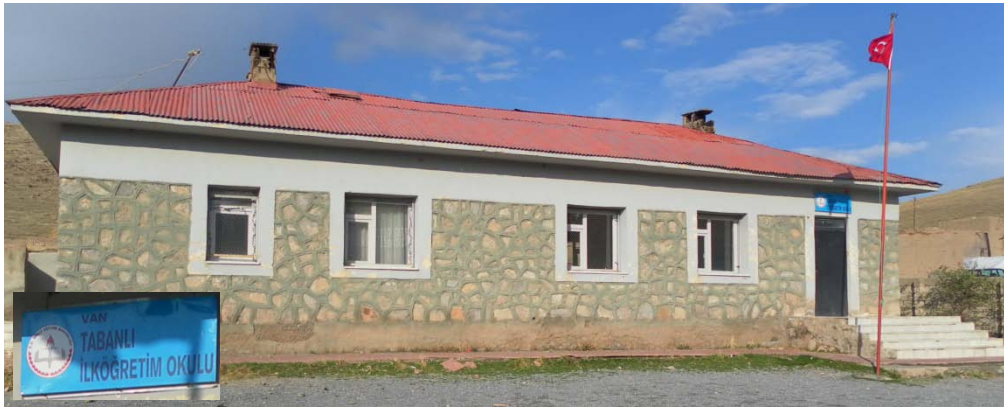
Van Merkez'e 35 km uzaklıktaki Tabanlı Köyü'nde bulunan okul binasının genel görünümü Şekil 4.79'da gösterilmiştir. Çatı çevresinde betonarme hatilla güçlendirilmiş yığma taş bir yapı olan okul binası sadece dıştan incelenmiş ve belirgin bir hasar gözlenmemiştir.

Şekil 4.79 – Tabanlı İlköğretim Okulu'nun genel görünümü

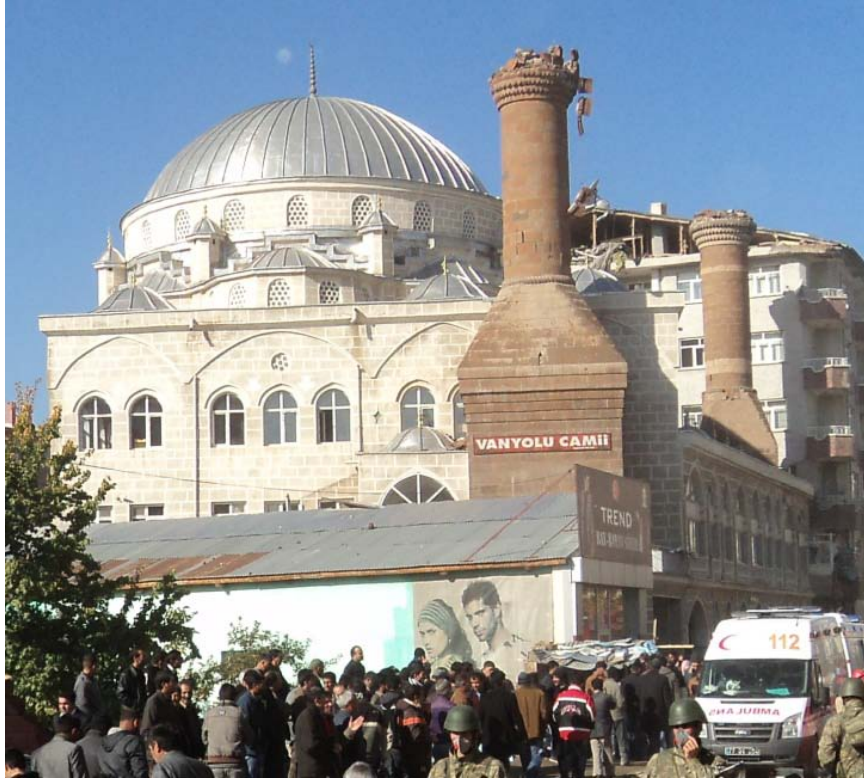
Erciş'te bulunan Van Yolu Camisi'nin iki minaresinin de üst tarafı Şekil 4.80'de gösterildiği gibi yıkılmış ve yıkılan minare parçaları Şekil 4.81'de gösterildiği gibi caminin abdesthanesinin üzerine düşmüştür.

Şekil 4.80 – Erciş Van Yolu Camisi'nin genel görünümü

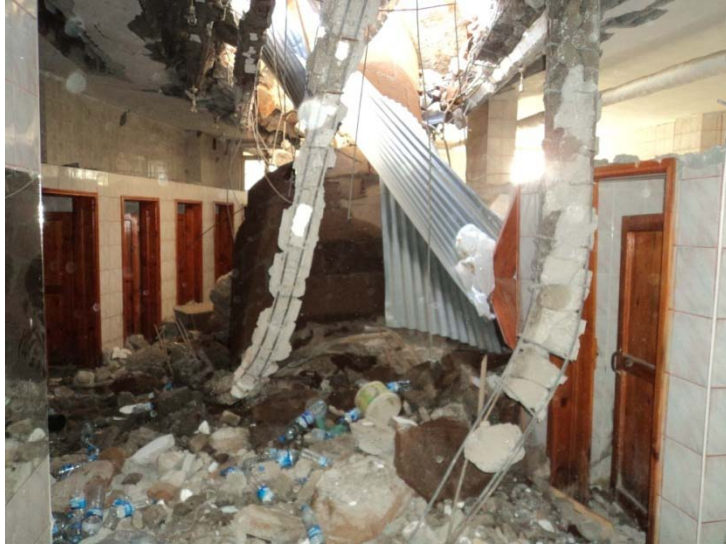
Şekil 4.81 – Erciş Van Yolu Camisi'nin yıkılan minaresi

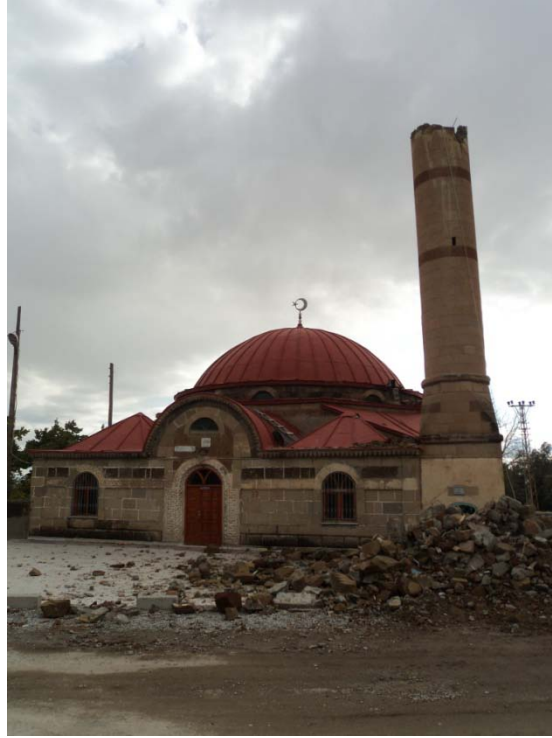
Alaköy'de bulunan Alaköy Camisi'nin minaresinin üst tarafı Şekil 4.84'te gösterildiği gibi yıkılmıştır.

Şekil 4.84 – Alaköy Camisi'nin genel görünümü

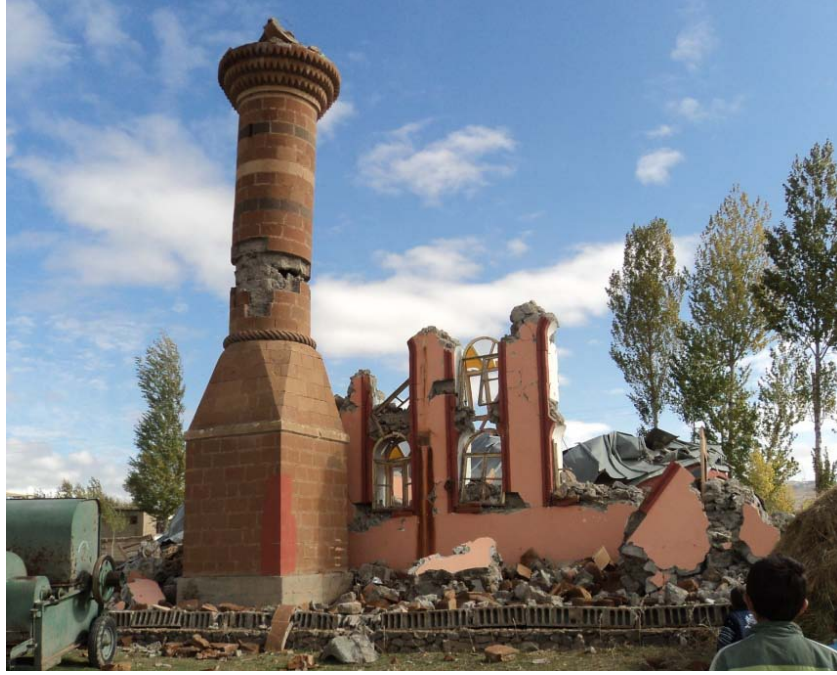
Gedikbulak Köyü'nde bulunan caminin minaresinin üst tarafı yıkılmış, minare ağır hasar görmüş ve cami kısmı Şekil 4.86'da gösterildiği gibi tamamen yıkılmıştır.

Şekil 4.86 – Gedikbulak Köyü Camisi'nin genel görünümü

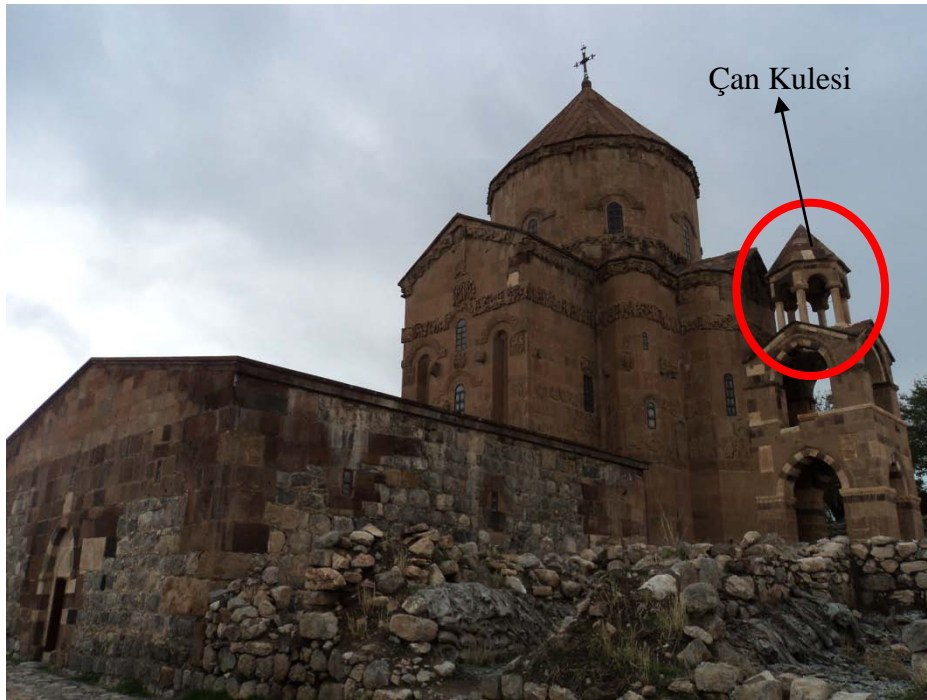
915-921 yılları arasında yapılmış Akdamar Kilisesi'nin genel görünümü Şekil 4.87'de gösterilmiştir. Kilisede deprem sırasında sadece çan kulesinin kolonlarından bir tanesinde çatlak oluşmuştur (Şekil 4.88).

Şekil 4.87 – Akdamar Kilisesi'nin genel görünümü
