# ATILIM ÜNİVERSİTESİ

## 30.10.2020 EGE DENİZİ DEPREMİ RAPORU

OCAK 2021

DR. ÖĞR. Ü. HALİT CENAN MERTOL  
PROF. DR. TOLGA AKIŞ  
DR. ÖĞR. Ü. GÖKHAN TUNÇ

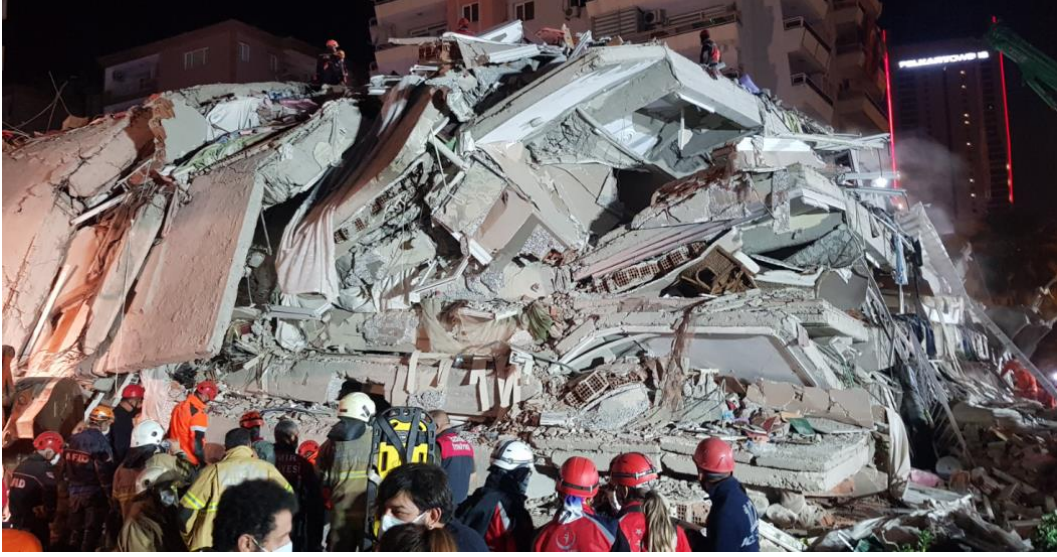
Şekil 3.6 – Rıza Bey Apartmanı'nın enkazı (çapraz görünüm)

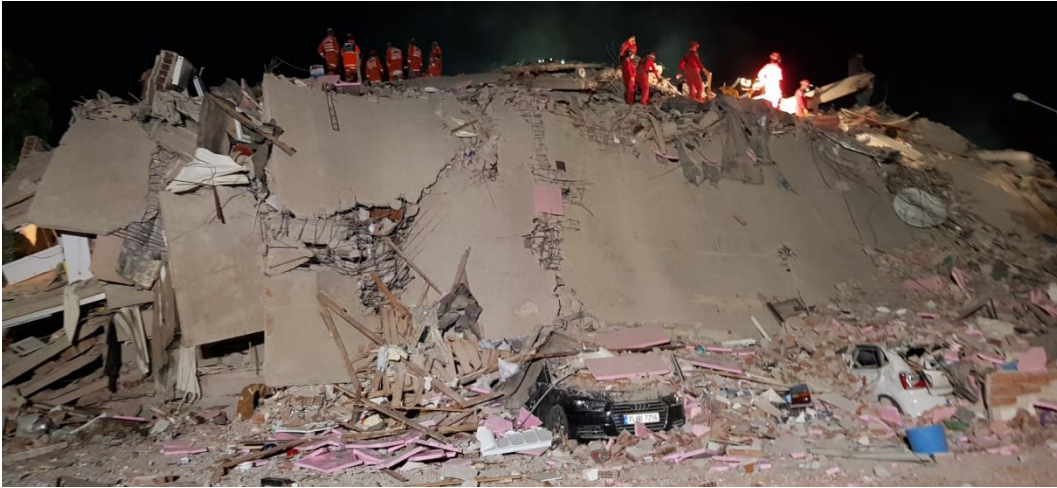
Şekil 3.7 – Rıza Bey Apartmanı'nın enkazı (yan görünüm)

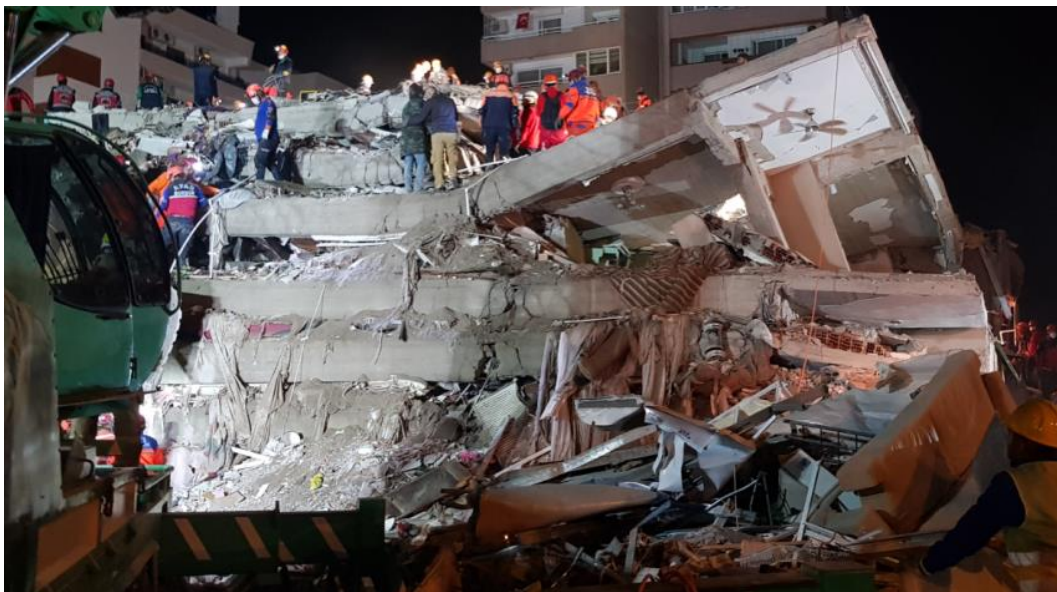
Şekil 3.8 – Rıza Bey Apartmanı'nın enkazı (çapraz görünüm)

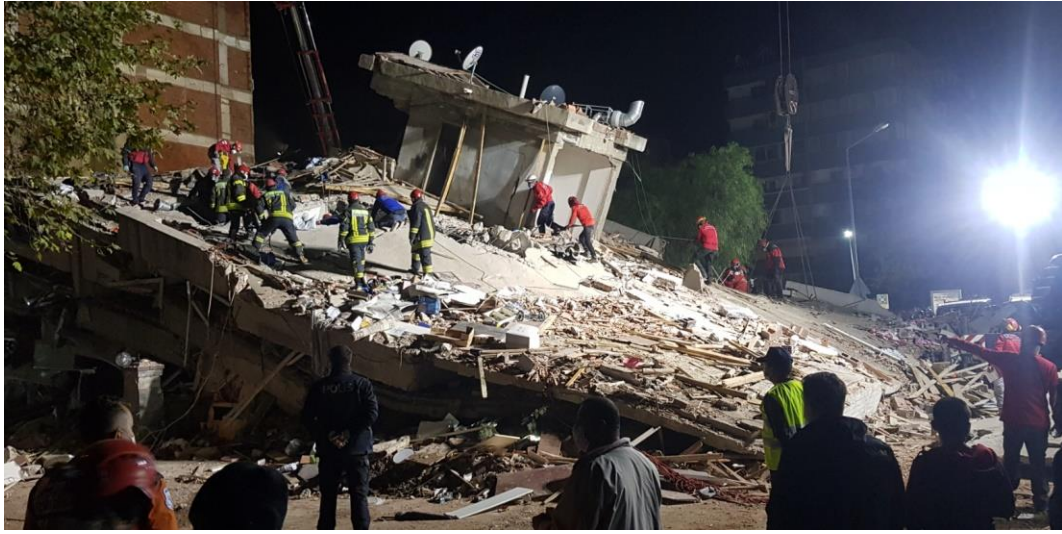
Doğanlar Apartmanı 1990 yılında yapımına başlanan sekiz katlı bir yapı olup giriş katında 4 adet işyeri ve kalan yedi katında ise toplamda 21 adet konut amaçlı daire bulunmaktadır. Bu yapı depremden sonraki bir dakika içinde tamamen yıkılmıştır. Binanın arka tarafı başka bir apartmanla bitişik olup, yıkılma anında bitişik olduğu binadan ayrılmış ve tam ters yöne doğru uzaklaşarak katları birbirinin üzerine yıkılmıştır. Bina deprem öncesindeki görünümü ve bina enkazında çekilen fotoğraflar Şekil 3.12 ila Şekil 3.16 arasında gösterilmiştir.

Şekil 3.13 – Doğanlar Apartmanı'nın enkazı (çapraz görünüm)

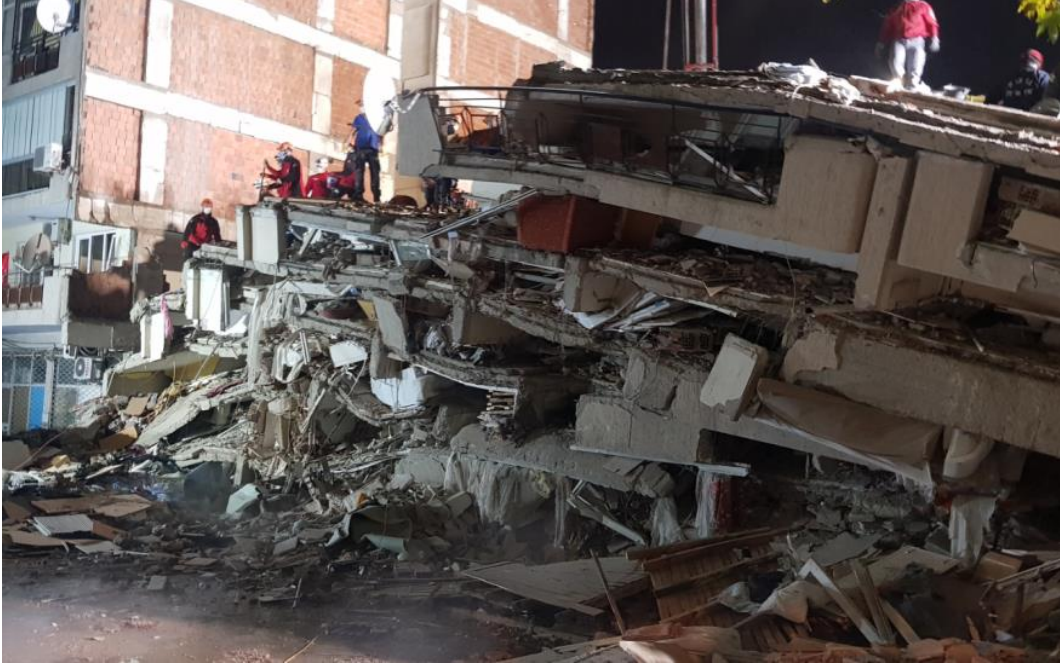
Şekil 3.14 – Doğanlar Apartmanı'nın enkazı (yan görünüm)

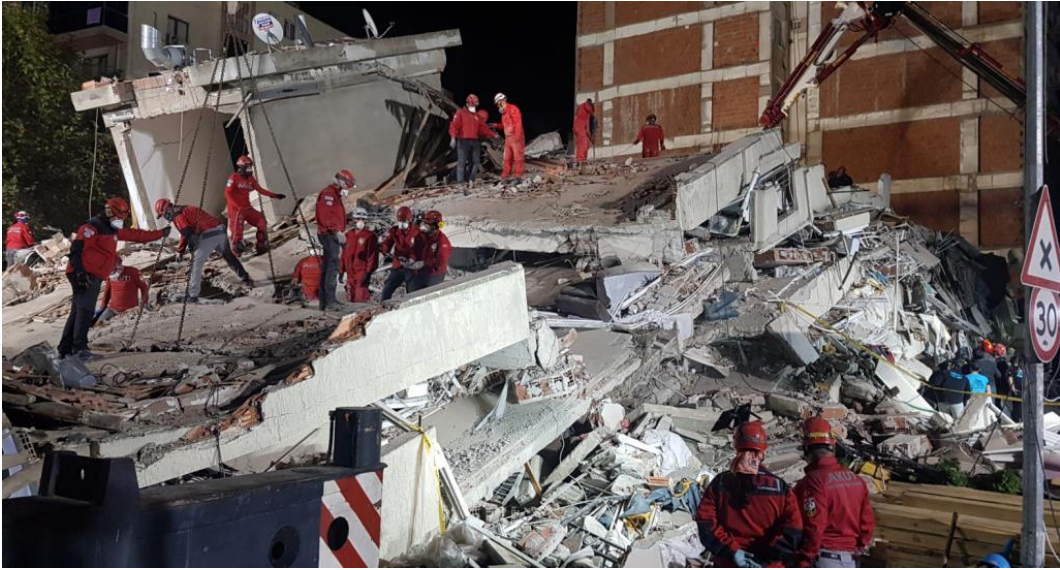
Şekil 3.15 – Doğanlar Apartmanı'nın enkazı (çapraz görünüm)

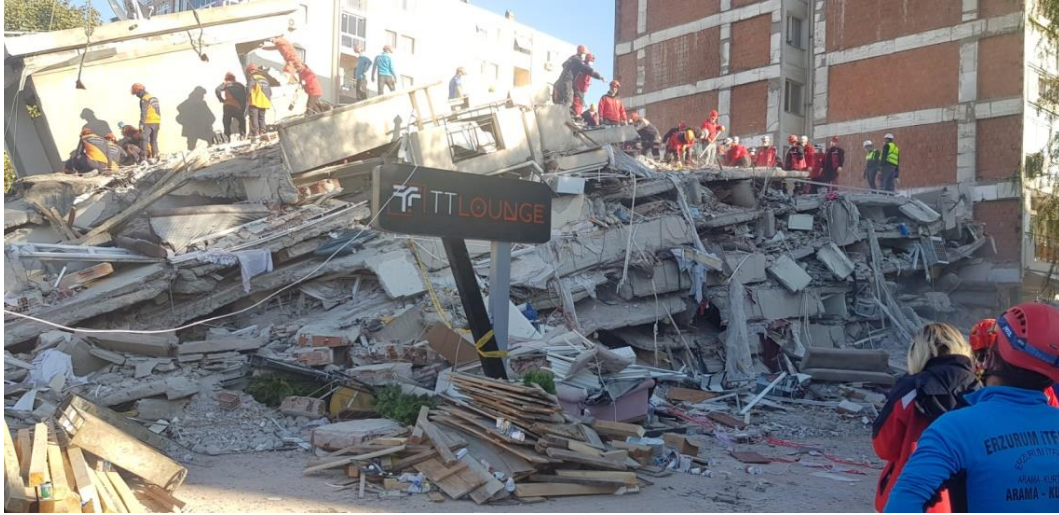
Şekil 3.16 – Doğanlar Apartmanı’nın enkazı (yan görünüm)

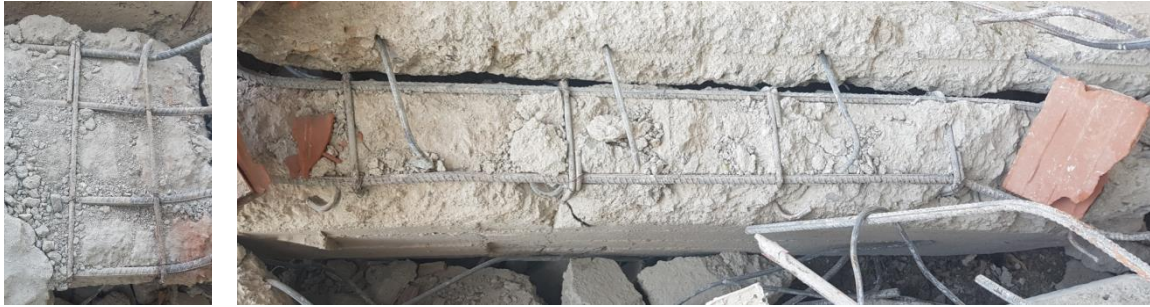
Doğanlar Apartmanı enkazından çıkarılan yapısal elemanlar incelendiğinde beton kalitesinin çok iyi olmadığı gözlenmiştir. İmalat sırasında nervürlü boyuna donatı ve düz etriyelerin kullanıldığı belirlenmiştir. Bu binanın yapısal elemanlarında da etriyeler 90° bükülmüş ve çekirdek betona saplanmamıştır. Kolon ve kiriş sonlarında ise etriye sıklaştırılması yapılmadığı belirlenmiştir. Doğanlar Apartmanı’nın enkazından çıkarılan yapısal elemanların fotoğrafları Şekil 3.17 ve Şekil 3.18’de gösterilmiştir.

Şekil 3.17 – Doğanlar Apartmanı’nın enkazındaki bazı yapısal elemanların donatı detayları

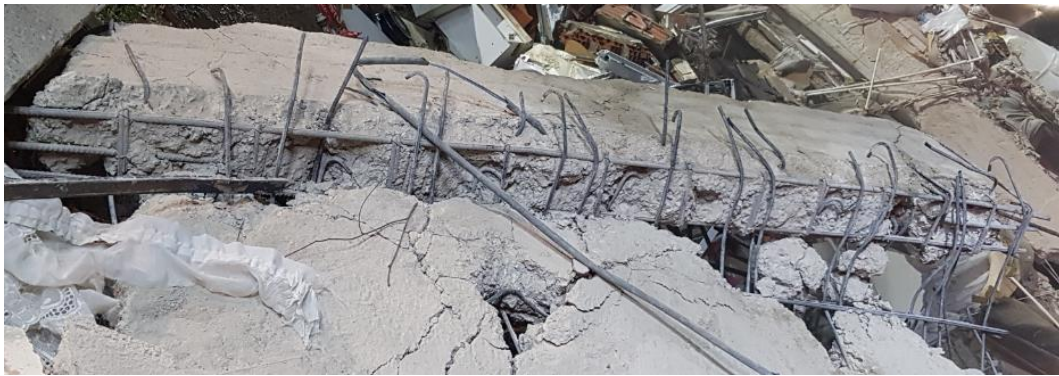
Şekil 3.18 – Doğanlar Apartmanı’nın bir kolonu

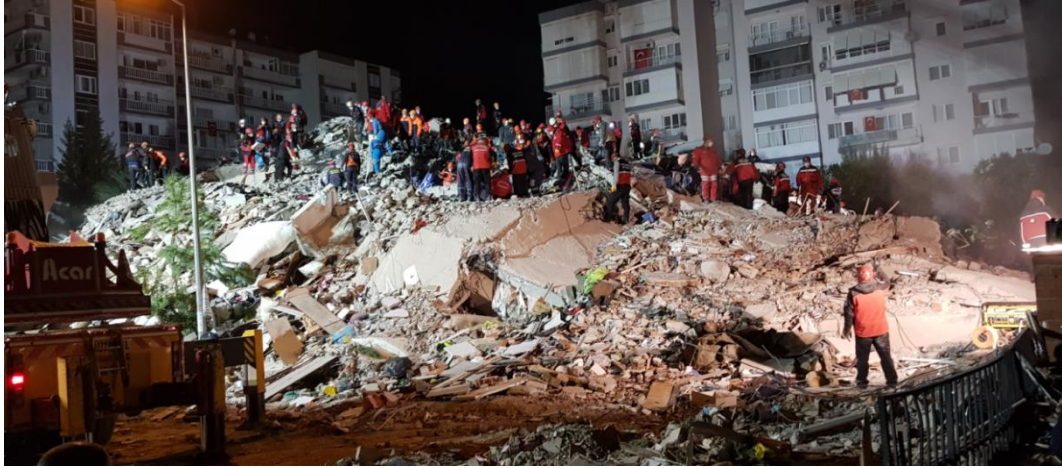
Şekil 3.20 – Emrah Apartmanı'nın enkazı (çapraz görünüm)

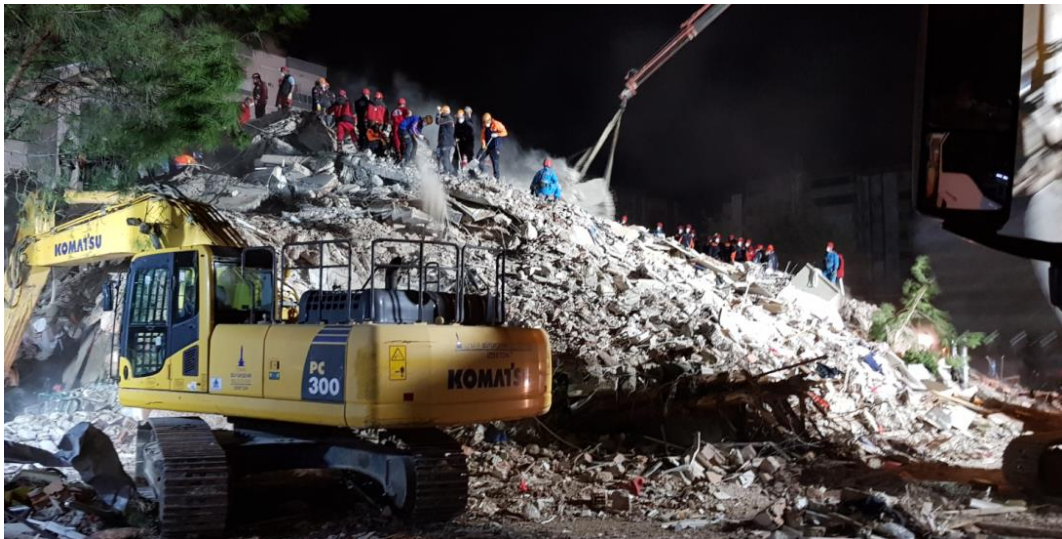
Şekil 3.21 – Emrah Apartmanı'nın enkazı (çapraz görünüm)

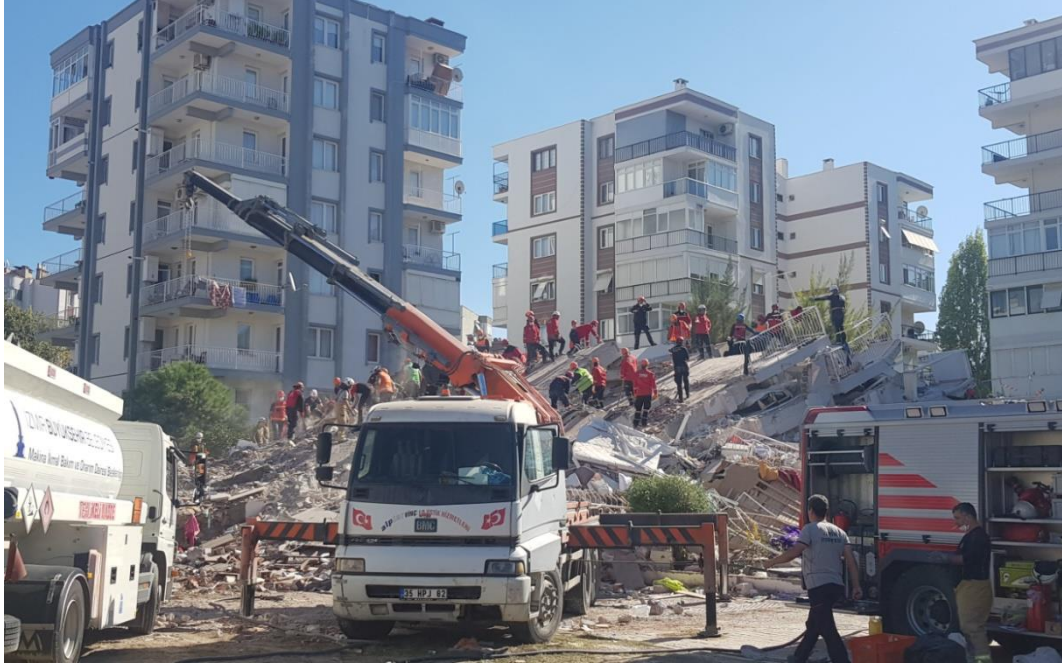
Şekil 3.26 – Yağcıoğlu Sitesi B Blok'un enkazı (çapraz görünüm)

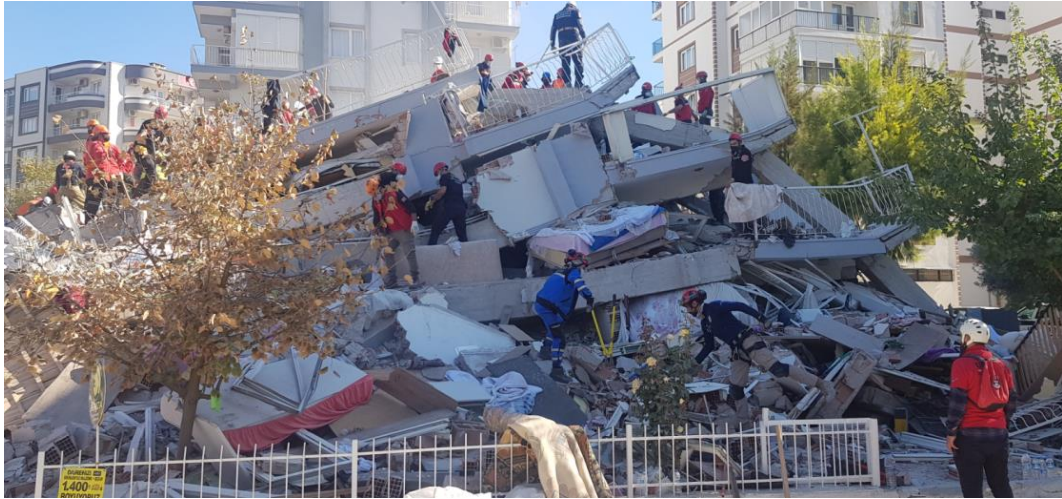
Şekil 3.27 – Yağcıoğlu Sitesi B Blok'un enkazı (yan görünüm)

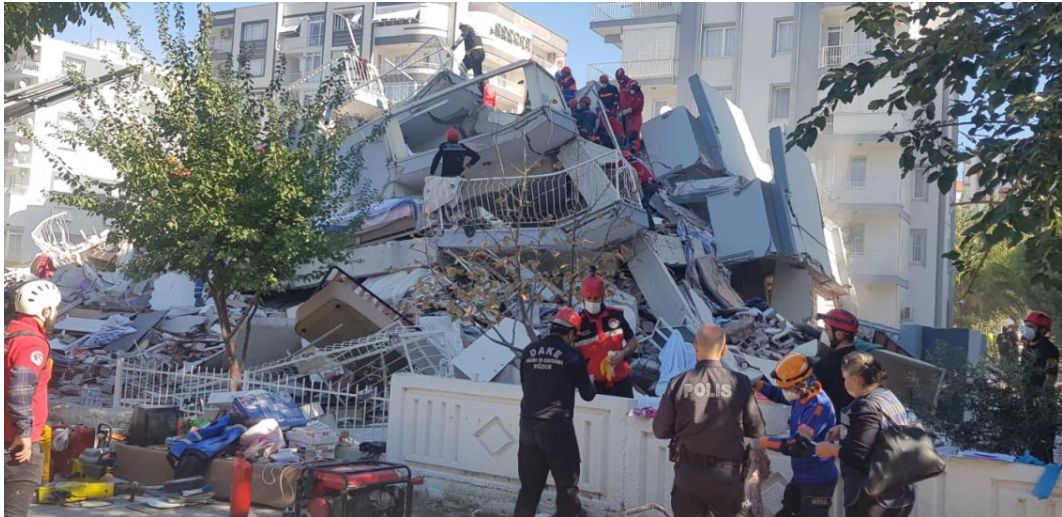
Şekil 3.28 – Yağcıoğlu Sitesi B Blok'un enkazı (çapraz görünüm)

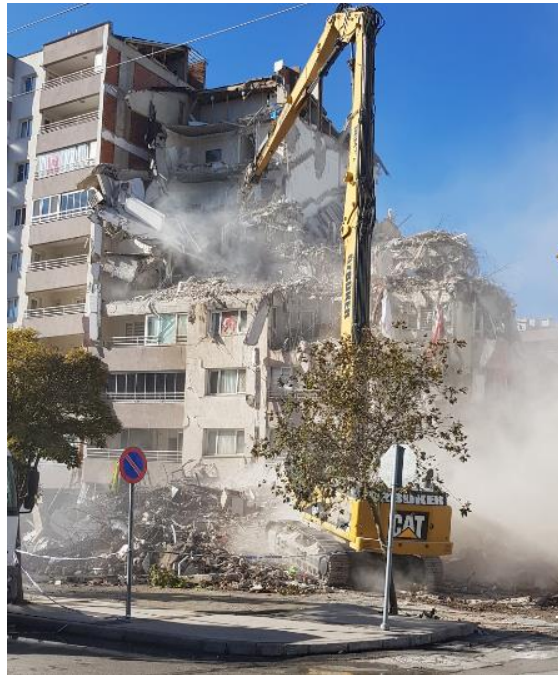
Şekil 3.36 – Yılmaz Erbek Apartmanı Kuzey Blok'un yıkımı

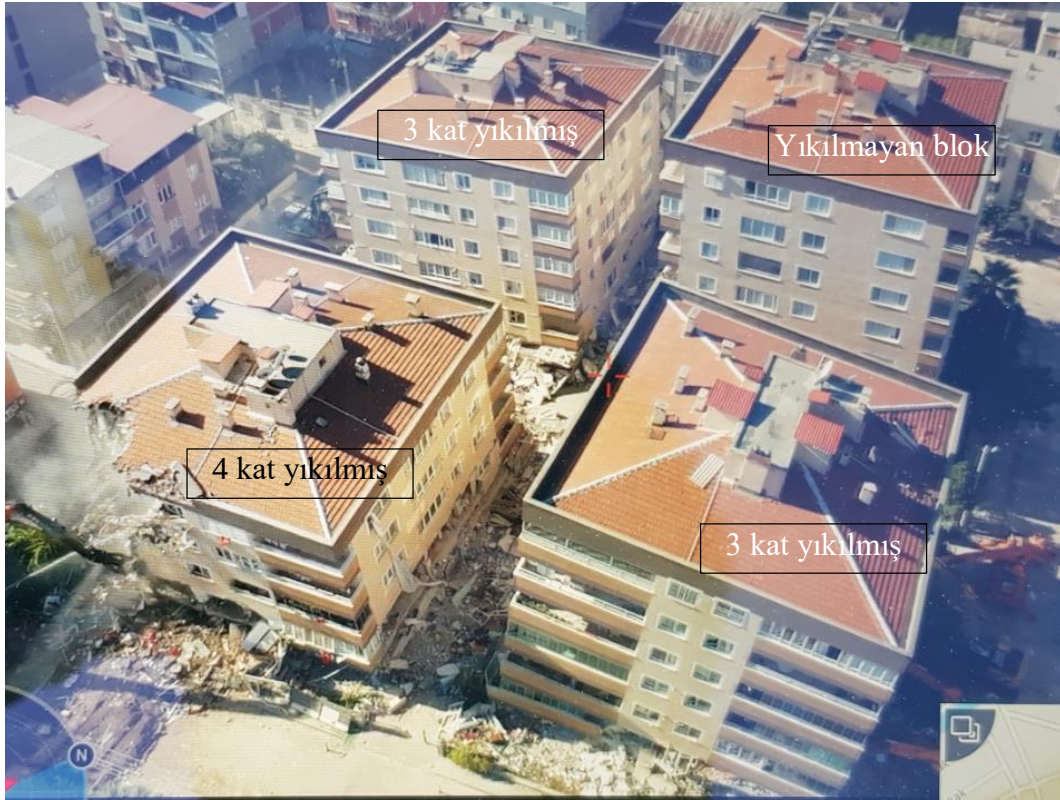
Şekil 3.43 – Barış Sitesi enkazı (uçangöz görünümü)

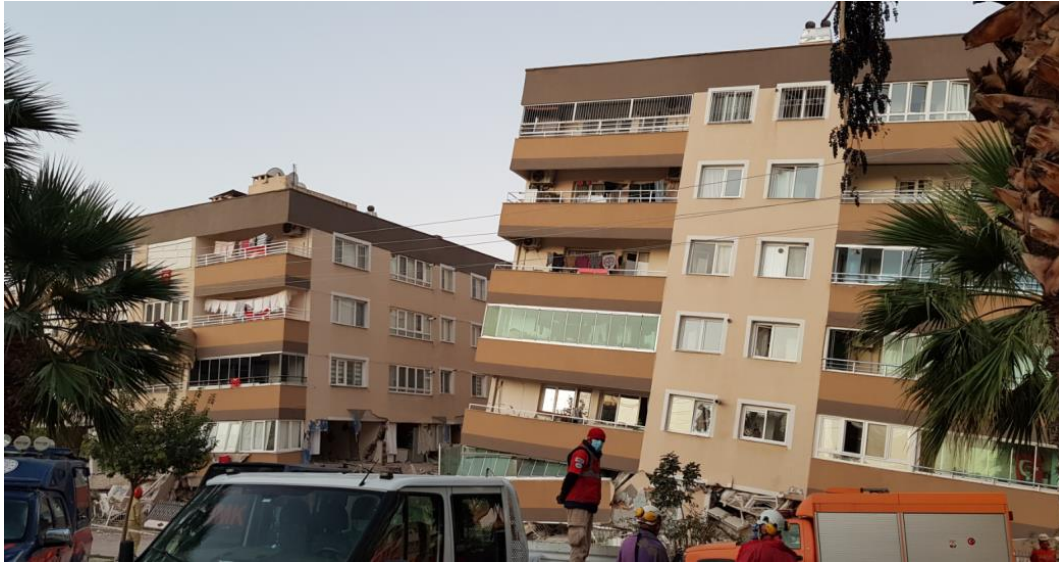
Şekil 3.44 – Barış Sitesi enkazı (ön görünüm)

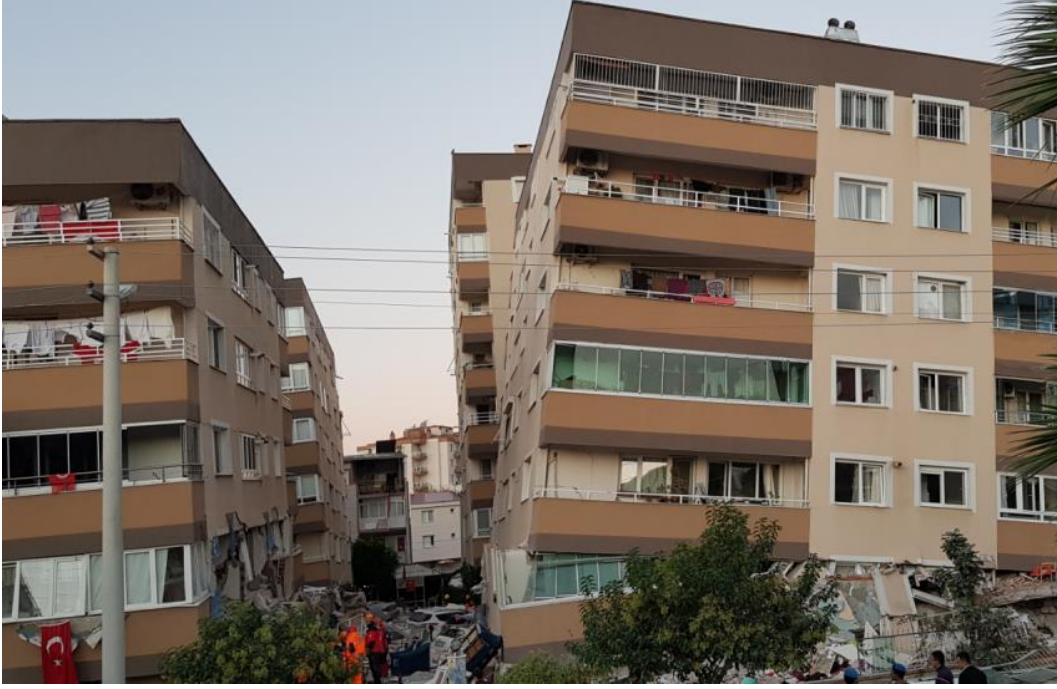
Şekil 3.45 – Barış Sitesi enkazı (ön görünüm)

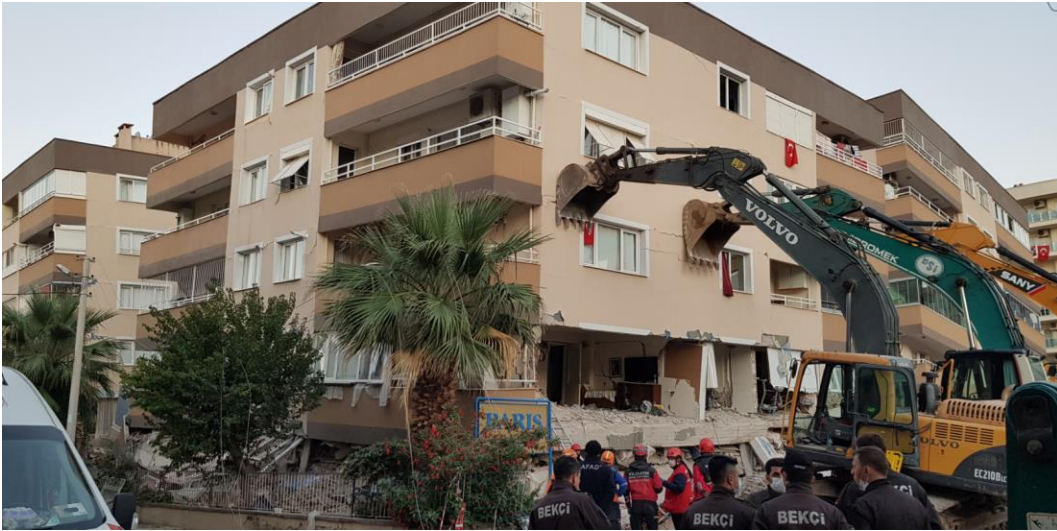
Şekil 3.46 – Barış Sitesi enkazı (çapraz görünüm)

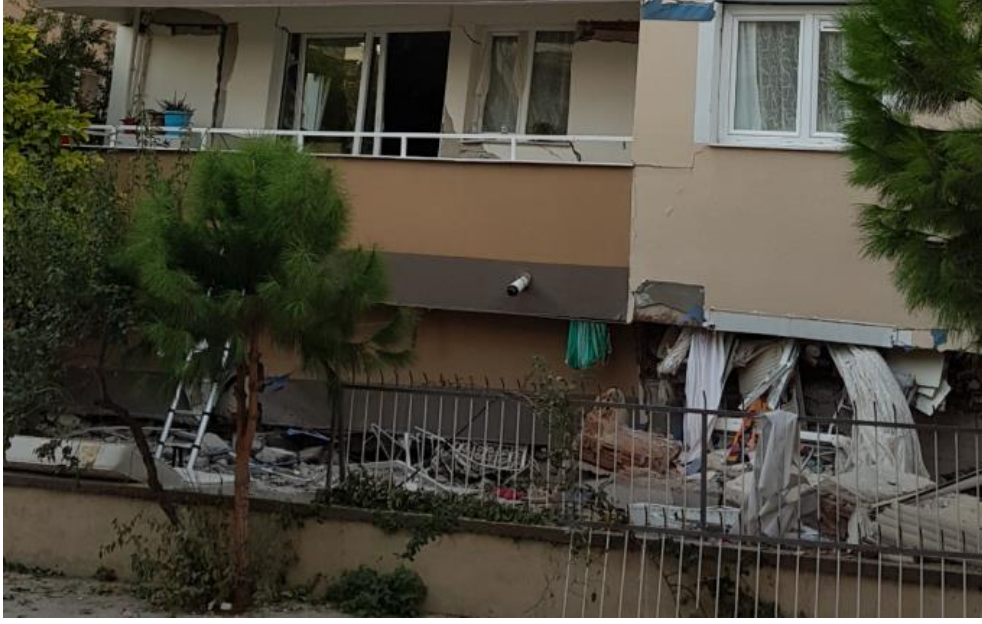
Şekil 3.48 – Barış Sitesi enkazı (arka görünüm)

1990'lı yılların başında yapılan Barış Sitesi sekiz katlı 4 bloktan oluşmaktadır. Depremi ardından 3 blok kısmen yıkılmış kalan bir blok ise ağır hasar alarak depremi atlattır. Kısmen yıkılan bloklardan ikisinin ilk üç katı diğerinin ise ilk dört katı göçmüştür. Yıkılan yapılar göçen katları oranında aşağıya doğru çökmüş ve farklı yönlerde eğilmiştir. Bazı eğik binaların arama-kurtarma çalışmaları sırasında yıkılmamaları için ekskavatörlerle desteklendiği görülmüştür. Barış Sitesi'nin deprem öncesindeki görünümü ve binaların enkazlarında çekilen fotoğraflar Şekil 3.42 ila Şekil 3.48 arasında gösterilmiştir. Barış Sitesi'ndeki arama kurtarma çalışmalarının diğer yıkılan binalardakine göre daha uzun sürmesi ve teknik ekibimizin bu süreç tamamlanmadan İzmir'den ayrılması nedeniyle, beton kalitesi ve donatı kalite ve detaylandırılması konusunda herhangi bir inceleme yapılamamıştır.

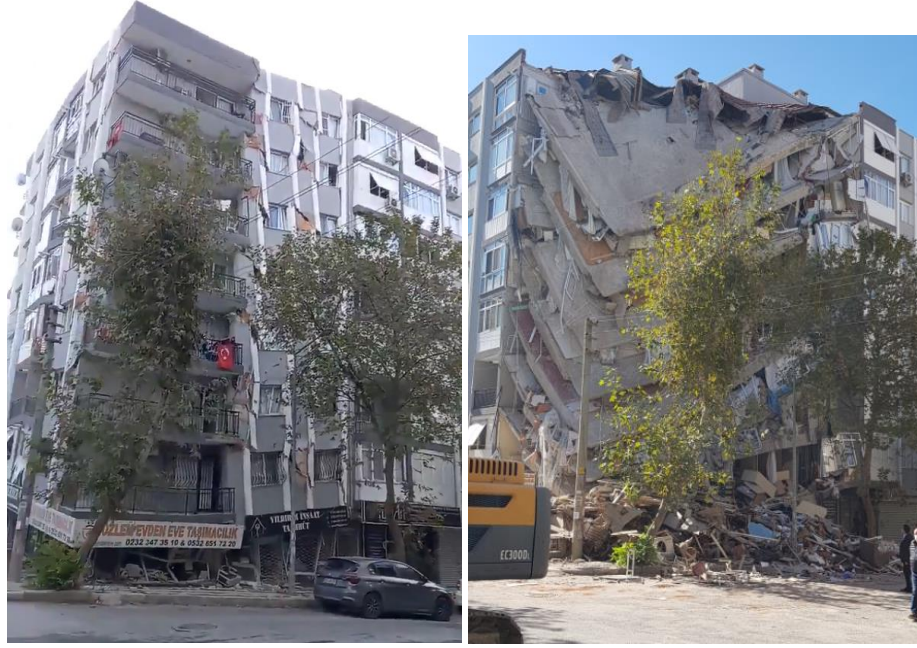
Şekil 3.68 – Karagül Apartmanı’nın göçme anı ve sonrası (Posta, 2020)

Ege Denizi Depremi sonrasında bazı binaların sadece alt katının veya alt birkaç katının göçtüğü gözlenmiştir. Bu tip yıkıma uğrayan binalar Şekil 3.66'da gösterilmiştir. Rıza Bey Apartmanı'nın göçme anında kaydedilen görüntüler incelendiğinde, ilk olarak binanın en alt kat kolonlarının yıkılmakta, daha sonra diğer tüm katlar aşağıya doğru birer birer yıkılmaktadır (Şekil 3.67). Karagül Apartmanı'nda da durum benzerdir. Bu apartmanın en alt kat kolonu ilk olarak ağır hasar almış ve söz konusu kolonun bulunduğu köşe yaklaşık bir metre aşağıya doğru inmiştir. Bir süre sonra kolon tamamen göçmüştür (Şekil 3.68). Bu tip davranışın birçok nedeni bulunmaktadır. Birinci neden olarak kirişlerin kolonlardan güçlü olma durumu gösterilebilir. Bir başka neden ise katlar arası rijitlik düzensizliğidir. Bu bölümde söz konusu iki etmen detaylı olarak anlatılmıştır.

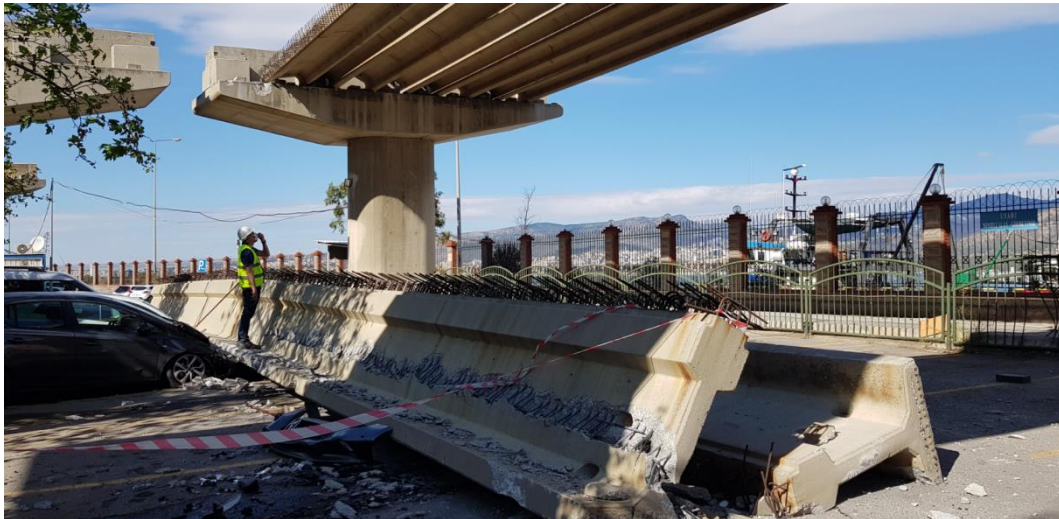
Şekil 4.4 – Düşen kirişlerin görünümü (3)

İzmir'in Alsancak İlçesi ile Çeşme İlçesi'nin birbirine bağlamak amacıyla 1997 yılında İzmir-Çeşme Otoyolu Projesi'nin imalatına başlanmıştır. Ancak 1999 yılında projede yer alan kordon geçişi mahkeme kararı ile durdurulmuştur (Cihan, 2013). Bir sene içinde yapılan imalatlar yıkılmamış ve günümüze kadar Alsancak bölgesinde atıl konumda bırakılmıştır. Alsancak'ta bu vaziyette bırakılan viyadük kolonları, başlık kirişleri ve öngermeli kirişlerden oluşan yapı (deprem öncesindeki görünümü Şekil 4.1'de gösterilmiştir), Ege Denizi Depremi sırasında zarar görmüştür. Öngermeli kirişlerden iki tanesi kolon başlık kirişlerinden kurtularak, aşağıda bulunan park halindeki araçların üzerine düşmüştür. İlgili resimler Şekil 4.2 ila Şekil 4.4 arasında gösterilmiştir. Kolon başlık kirişleri üzerinde kalan diğer kirişler ise birbirine çarparak (domino taşları gibi) yan yatmıştır (Şekil 4.5). Yarım kalan bu imalatın üzerinde köprü döşemesinin bulunmamasının bu duruma neden olduğu düşünülmektedir.

- Bu depremde kullanımda olmayan viyadük ayağı üzerindeki kirişlerin, deprem sırasında aşağıya düşerek hasara neden olduğu gözlenmiştir. Bu nedenle kullanılmayan yapıların da, herhangi can kaybına ve maddi hasara neden olmaması için, deprem güvenliği açısından kontrol edilmesi ve gerekirse yıkılması gerekmektedir.
