ATILIM ÜNİVERSİTESİ

30.10.2020 EGE DENİZİ DEPREMİ RAPORU

OCAK 2021

DR. ÖĞR. Ü. HALİT CENAN MERTOL
PROF. DR. TOLGA AKIŞ
DR. ÖĞR. Ü. GÖKHAN TUNÇ

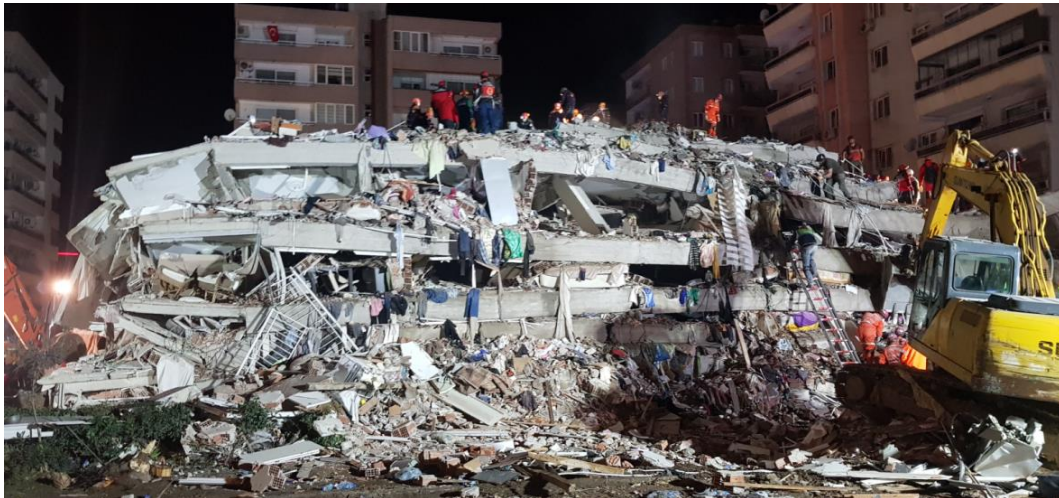
Dokuz katlı Rıza Bey Apartmanı deprem sırasında, katların birbirinin üzerine düşmesi suretiyle, sandviç şeklinde tamamen yıkılmıştır. Bu bina 1993 yılında yapımına başlanmış olup, toplamda konut olarak kullanılan 32 daire ile giriş katında bulunan 5 adet işyerinden oluşmaktadır. Binanın yıkılış videolarından edinilen izlenime göre, binanın yıkılması giriş kattaki kolonların göçmesi ile başlamış ve diğer katların sırasıyla bir kat aşağıya inmesi ve göçmesi ile devam etmiştir. Binanın deprem öncesindeki görünümü ve bina enkazında çekilen fotoğraflar Şekil 3.4 ila Şekil 3.9 arasında gösterilmiştir.

Şekil 3.5 – Rıza Bey Apartmanı'nın enkazı (ön görünüm)

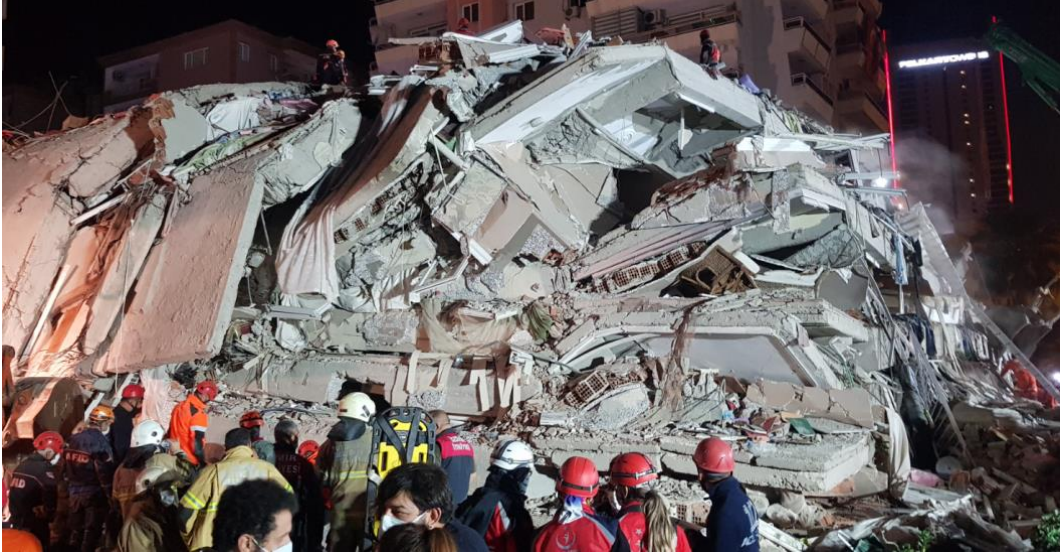
Şekil 3.6 – Rıza Bey Apartmanı'nın enkazı (çapraz görünüm)

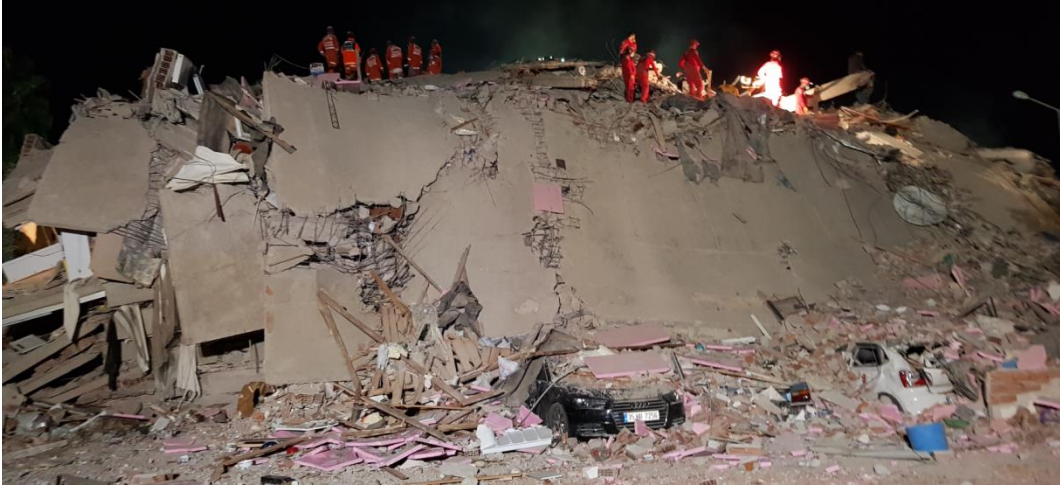
Şekil 3.7 – Rıza Bey Apartmanı'nın enkazı (yan görünüm)

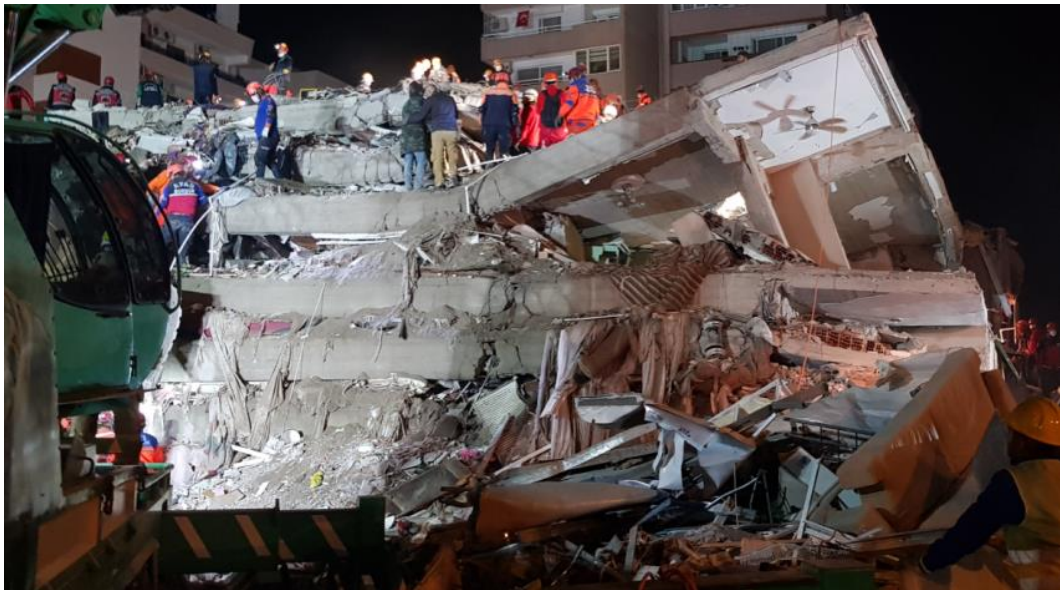
Şekil 3.8 – Rıza Bey Apartmanı'nın enkazı (çapraz görünüm)

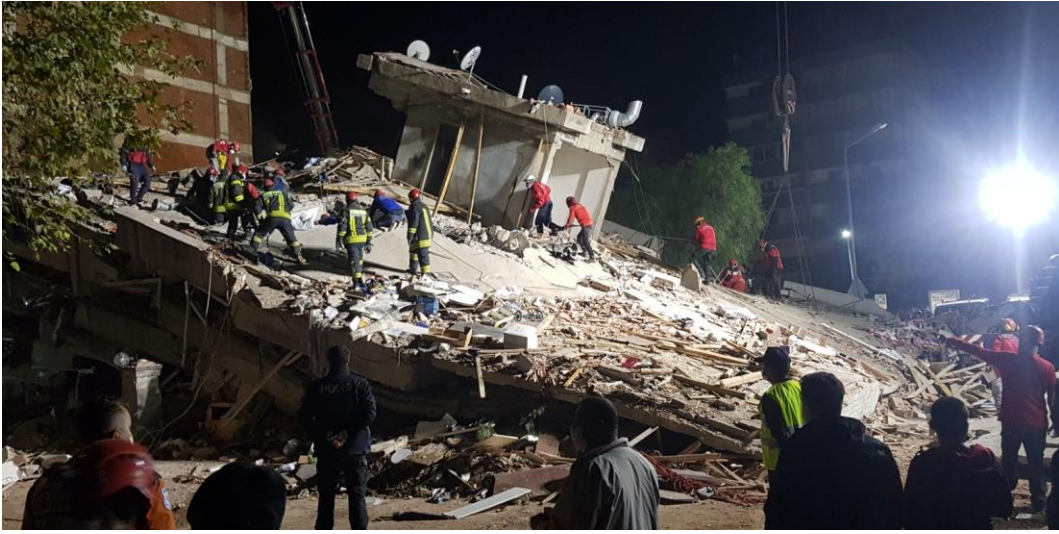
Şekil 3.13 – Doğanlar Apartmanı'nın enkazı (çapraz görünüm)

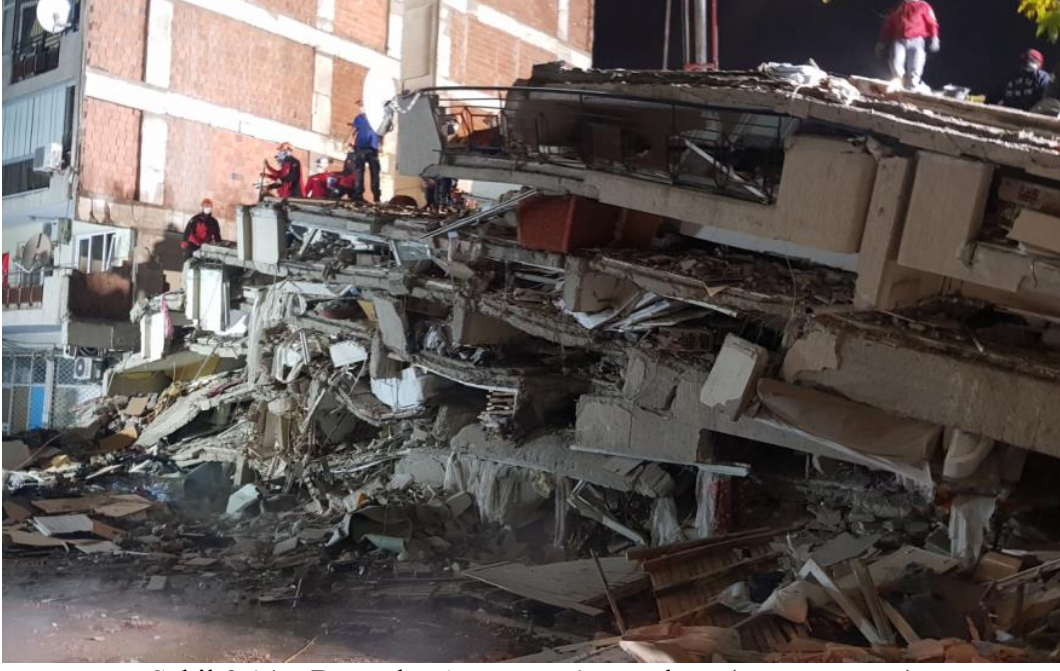
Şekil 3.14 – Doğanlar Apartmanı'nın enkazı (yan görünüm)

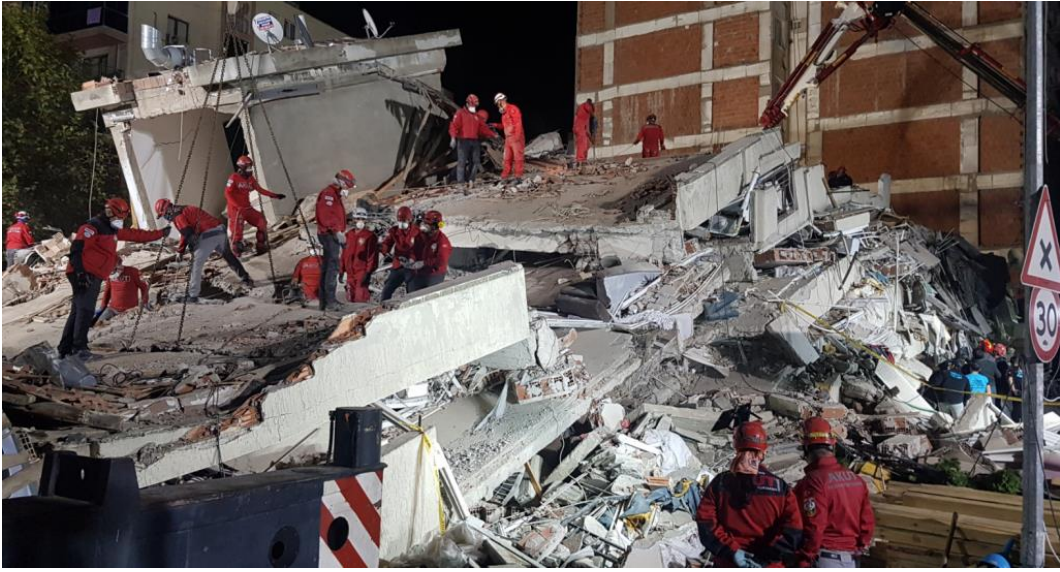
Şekil 3.15 – Doğanlar Apartmanı'nın enkazı (çapraz görünüm)

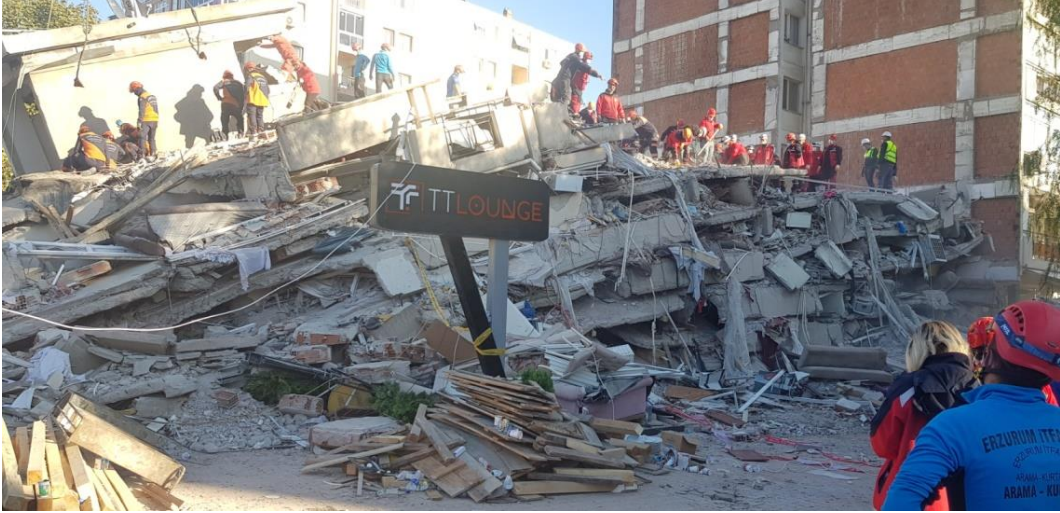
Şekil 3.16 – Doğanlar Apartmanı'nın enkazı (yan görünüm)

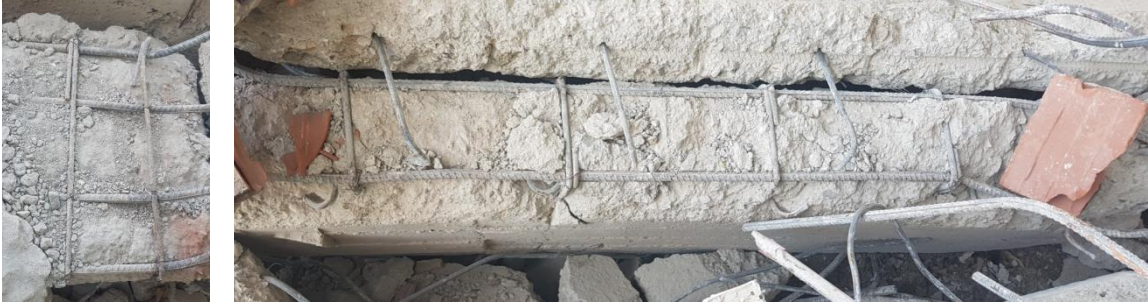
Doğanlar Apartmanı enkazından çıkarılan yapısal elemanlar incelendiğinde beton kalitesinin çok iyi olmadığı gözlenmiştir. İmalat sırasında nervürlü boyuna donatı ve düz etriyelerin kullanıldığı belirlenmiştir. Bu binanın yapısal elemanlarında da etriyeler 90° bükülmüş ve çekirdek betona saplanmamıştır. Kolon ve kiriş sonlarında ise etriye sıklaştırılması yapılmadığı belirlenmiştir. Doğanlar Apartmanı'nın enkazından çıkarılan yapısal elemanların fotoğrafları Şekil 3.17 ve Şekil 3.18'de gösterilmiştir.

Şekil 3.17 – Doğanlar Apartmanı'nın enkazındaki bazı yapısal elemanların donatı detayları

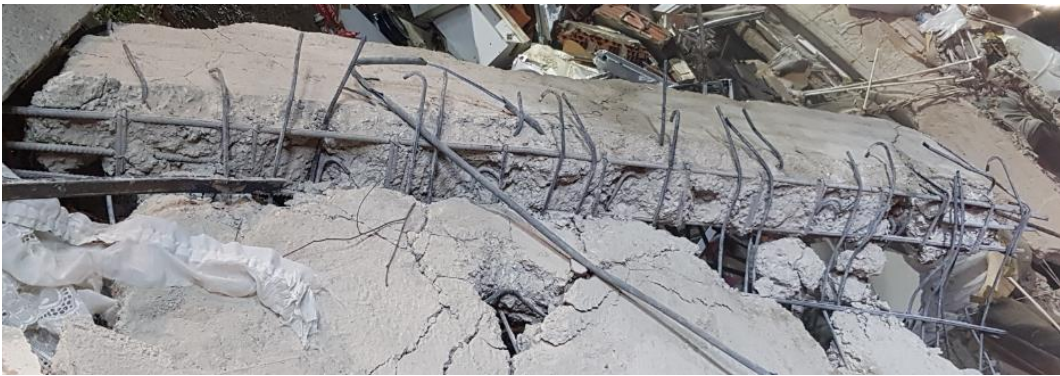
Şekil 3.18 – Doğanlar Apartmanı'nın bir kolonu

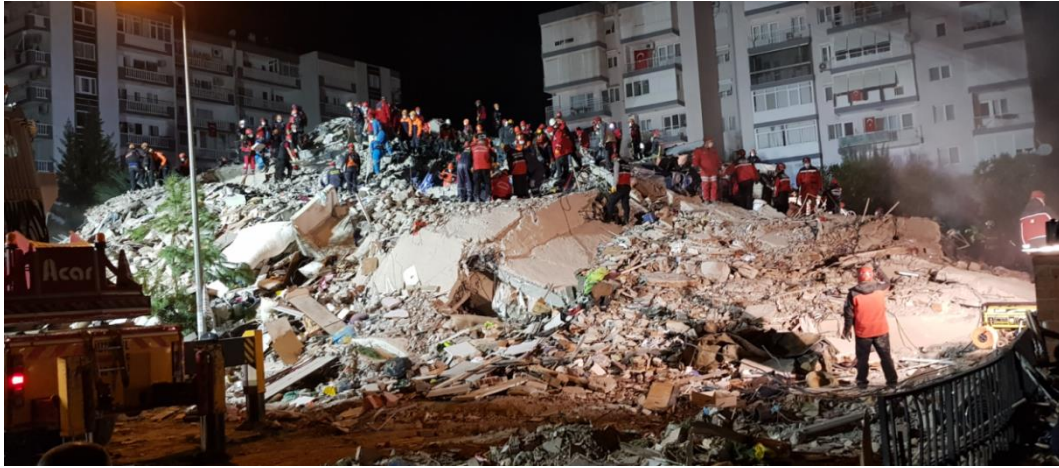
Şekil 3.20 – Emrah Apartmanı'nın enkazı (çapraz görünüm)

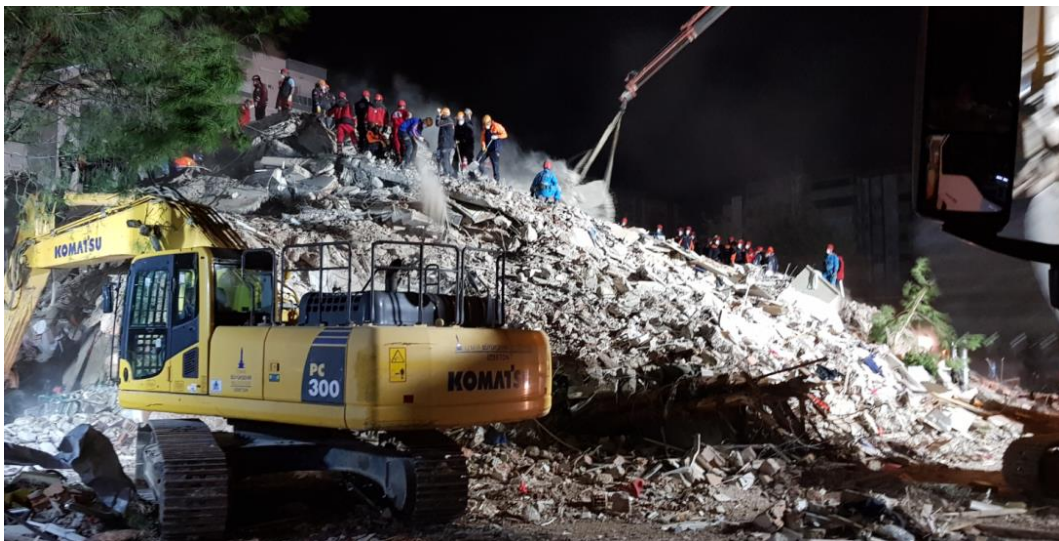
Şekil 3.21 – Emrah Apartmanı'nın enkazı (çapraz görünüm)

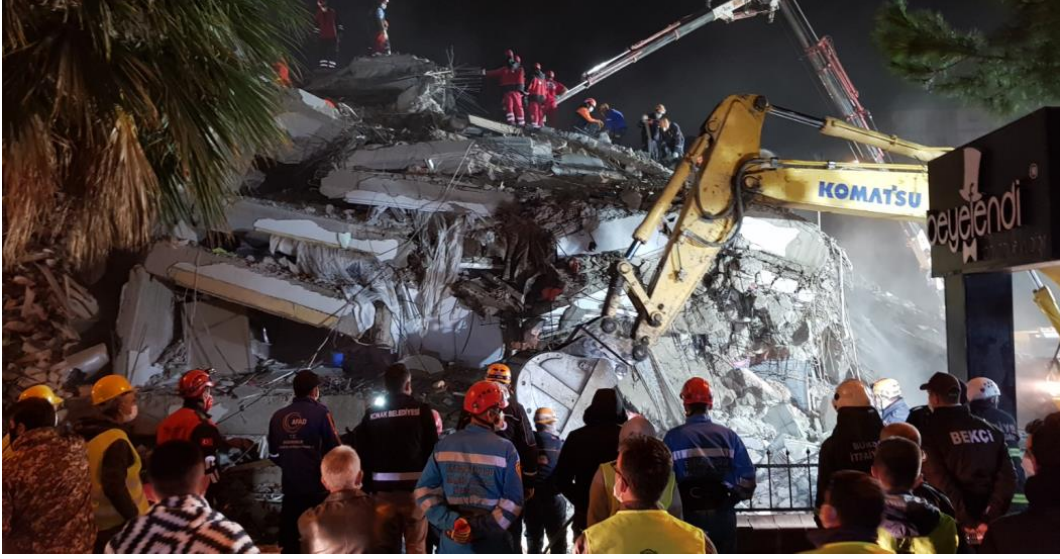
Şekil 3.22 – Emrah Apartmanı'nın enkazı (yan görünüm)

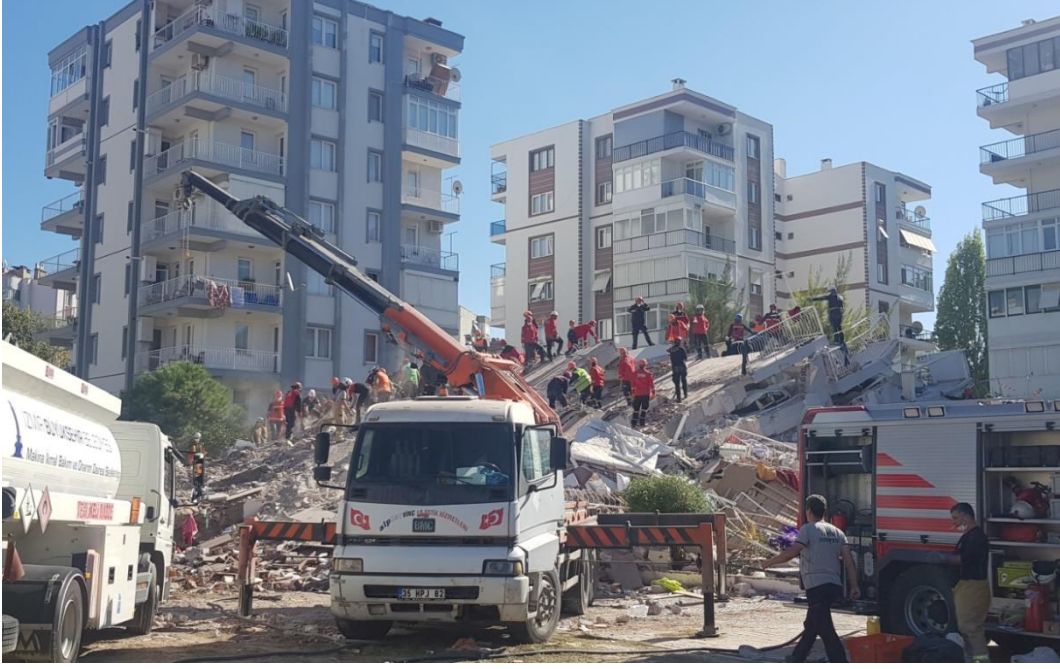
Şekil 3.26 – Yağcıoğlu Sitesi B Blok'un enkazı (çapraz görünüm)

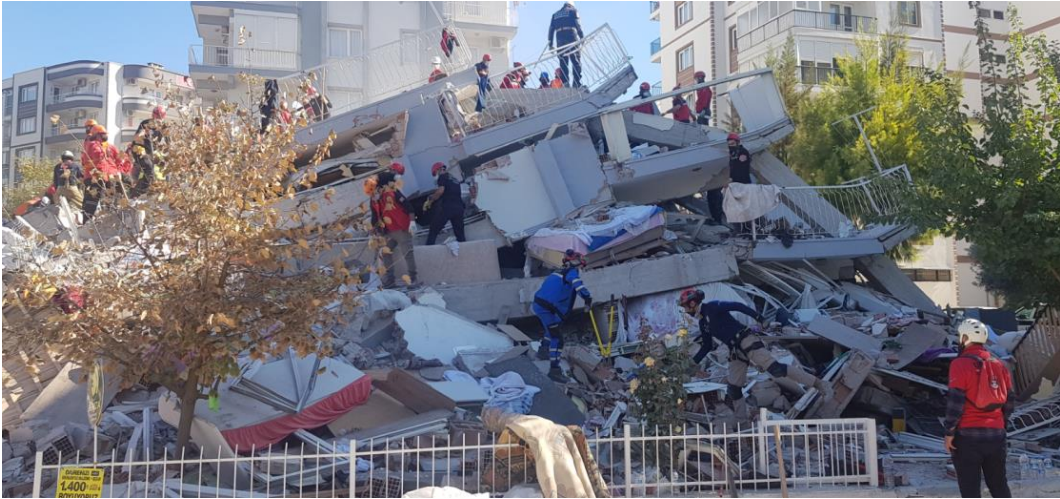
Şekil 3.27 – Yağcıoğlu Sitesi B Blok'un enkazı (yan görünüm)

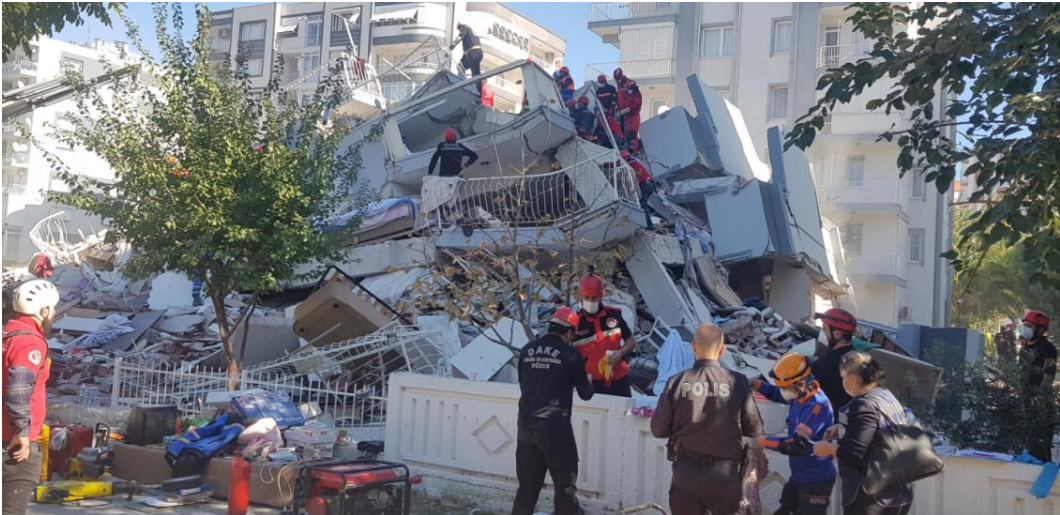
Şekil 3.28 – Yağcıoğlu Sitesi B Blok'un enkazı (çapraz görünüm)

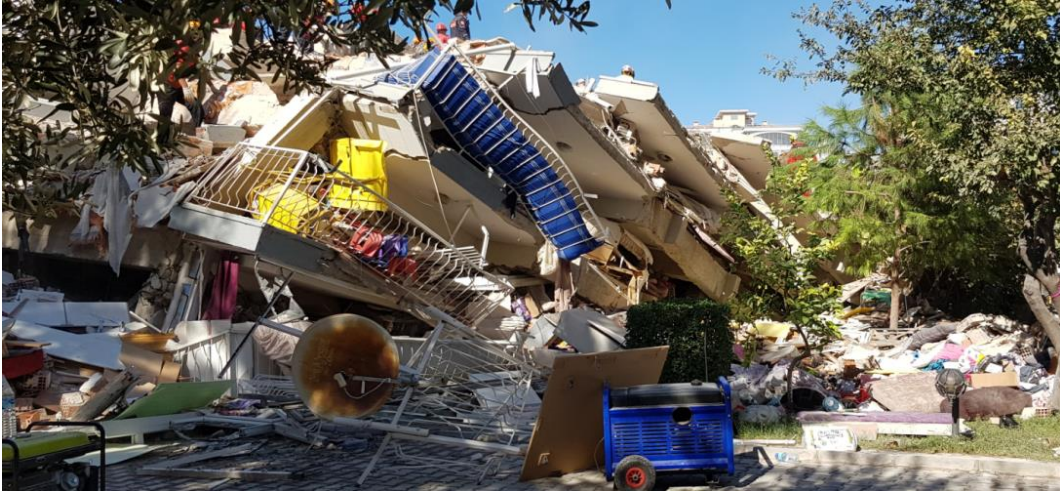
Şekil 3.30 – Yağcıoğlu Sitesi B Blok'un enkazı (çapraz görünüm)

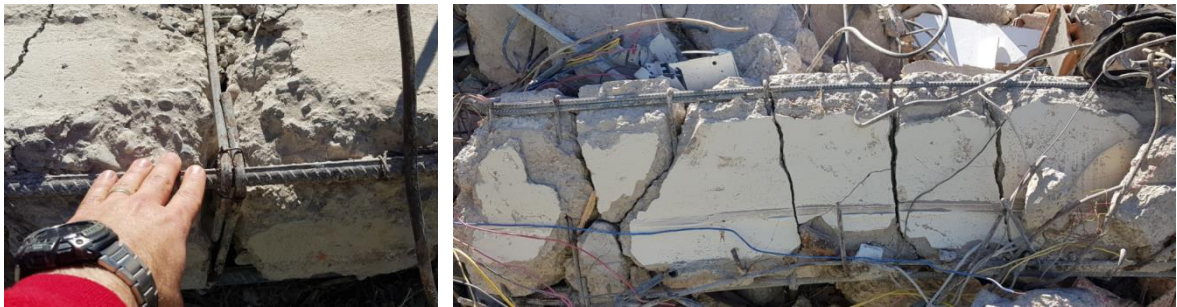
Yağcıoğlu Sitesi B Bloğunun yapısal elemanlarının enkaz kaldırma çalışmaları sonrasında incelenmesinde, beton kalitesinin iyi olmadığı gözlenmiştir. Nervürlü boyuna donatı ile düz etriyelerin kullanıldığı ve etriyelerin sonlarının 90° büküldüğü görülmüştür. Kolon ve giriş sonlarında etriye sıklaştırması yapılmadığı tespit edilmiştir. Yıkılan binadan çıkarılan yapısal elemanların fotoğrafları Şekil 3.31'de gösterilmiştir.

Şekil 3.31 – Yağcıoğlu Sitesi B Blok'taki bazı yapısal elemanlarındaki donatı detayları

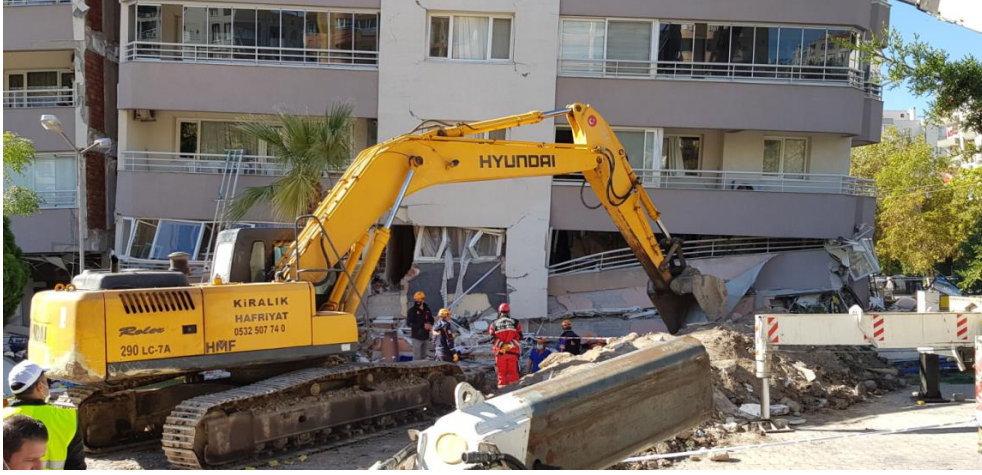
Yılmaz Erbek Apartmanı bitişik olarak inşa edilmiş on katlı iki bloktan oluşmaktadır. Bu iki blok 1990'lı yılların sonlarına doğru yapılmıştır. Bloklarda giriş katı dükkanlardan ve kalan katlar da konut olarak kullanılan dairelerden oluşmaktadır. Apartmanın kuzey bloğunun ilk iki katı göçmüş ve bu blok diğer bloktan ayrılarak iki kat aşağıya doğru kısmen göçmüştür. Söz konusu blok kuzey doğuya doğru yatmıştır. Arama-kurtarma çalışmaları sırasında yıkılmaması için üç adet vinç ile desteklenen binanın deprem öncesindeki görünümü ve bina enkazında çekilen fotoğraflar Şekil 3.32 ila Şekil 3.35 arasında gösterilmiştir. Arama-kurtarma çalışmalarının ilk bölümünün ardından bina ilk iki kata kadar yıkılmış ve arama çalışmalarına göçen ilk iki katta devam edilmiştir. Binanın yıkımı ile ilgili fotoğraf Şekil 3.36'da gösterilmiştir.

Şekil 3.34 – Yılmaz Erbek Apartmanı Kuzey Blok'un enkazı (ön görünüm)

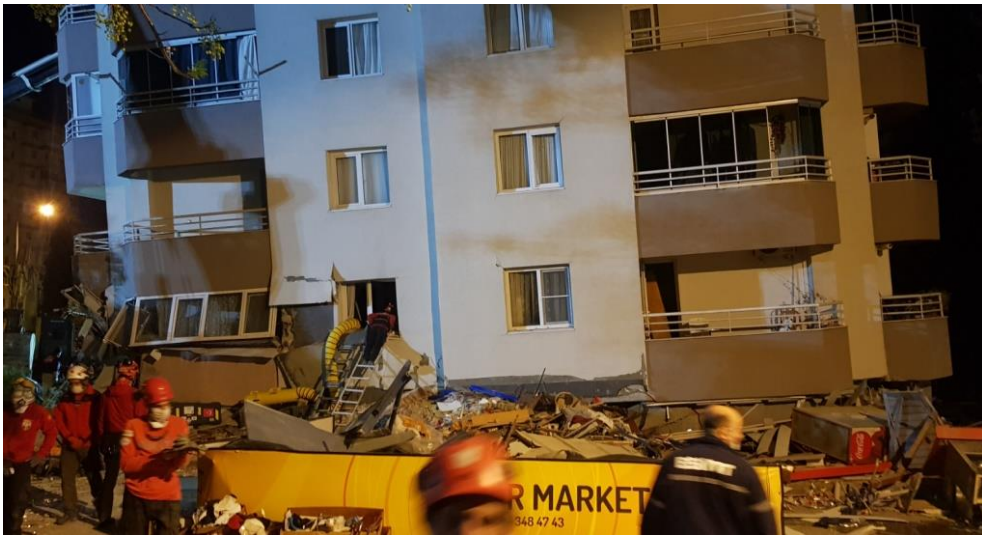
Şekil 3.35 – Yılmaz Erbek Apartmanı Kuzey Blok'un enkazı (yan görünüm)

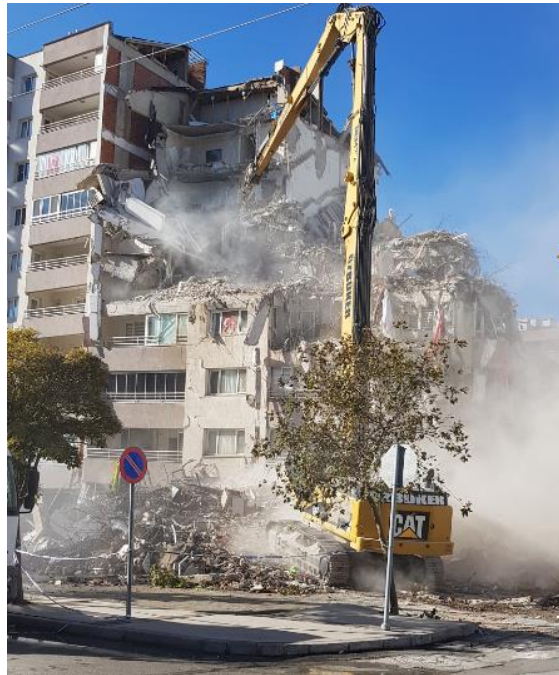
Şekil 3.36 – Yılmaz Erbek Apartmanı Kuzey Blok'un yıkımı

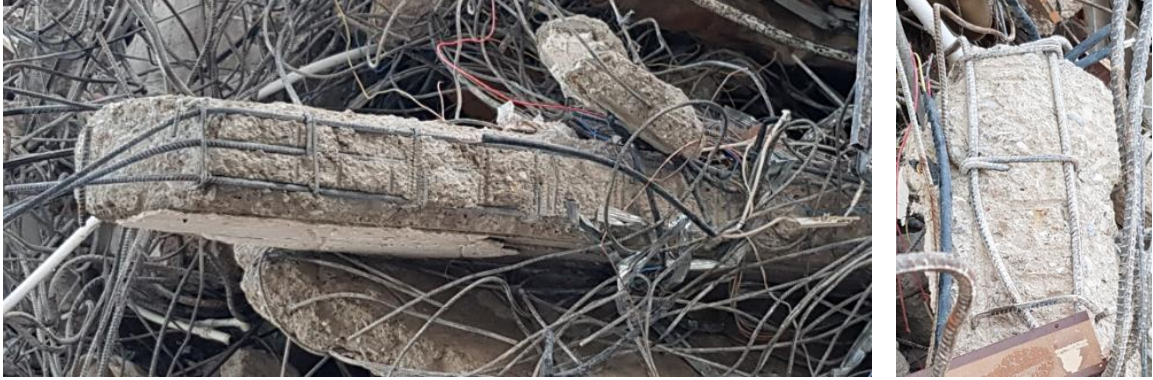
Yılmaz Erbek Apartmanı Kuzey Blok'un enkaz kaldırma çalışmaları kapsamında çıkarılan yapısal elemanlar değerlendirildiğinde, hem boyuna hem de enine donatıların nervürlü olduğu belirlenmiştir. Beton kalitesinin, bundan önce bahsedilen binalardan biraz daha iyi olduğu gözlenmiştir. Bunun yanı sıra, bu yapıda da etriye sonları sadece 90° bükülmüş ve çekirdek betona saplanmamıştır. Kolon ve kiriş sonlarında herhangi bir etriye sıklaştırılmasına da rastlanmamıştır. Yılmaz Erbek Apartmanı Kuzey Blok'unun enkazından çıkarılan yapısal elemanların fotoğrafları Şekil 3.37 ve Şekil 3.38'de gösterilmiştir.

Şekil 3.37 – Yılmaz Erbek Apartmanı Kuzey Blok'ta yer alan bazı yapısal elemanlarındaki donatı detayları

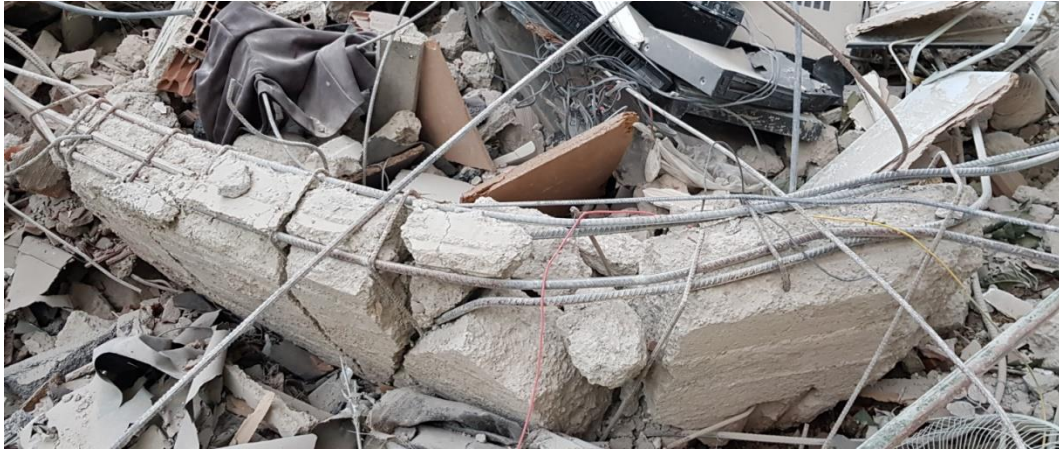
Şekil 3.38 – Yılmaz Erbek Apartmanı Kuzey Blok'una ait bir kolonu

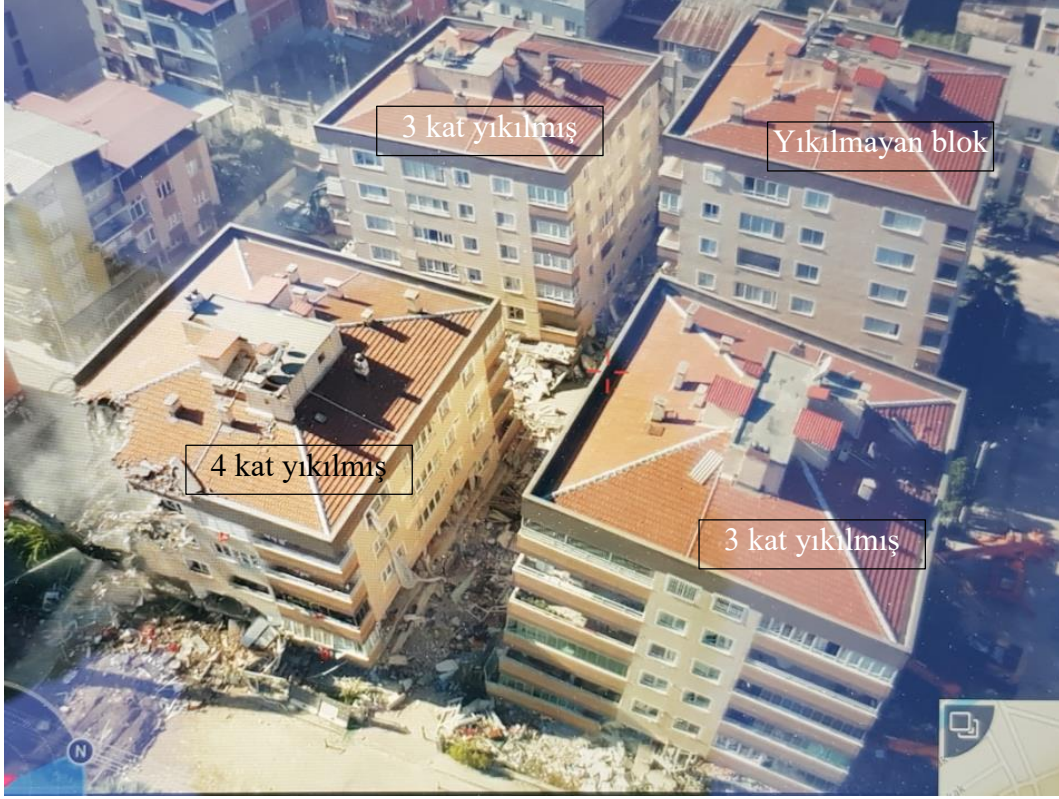
1990'lı yılların başında yapılan Barış Sitesi sekiz katlı 4 bloktan oluşmaktadır. Deprem ardından 3 blok kısmen yıkılmış kalan bir blok ise ağır hasar alarak depremi atlattır. Kısmen yıkılan bloklardan ikisinin ilk üç katı diğerinin ise ilk dört katı göçmüştür. Yıkılan yapılar göçen katları oranında aşağıya doğru çökmüş ve farklı yönlere doğru eğilmiştir. Bazı eğik binaların arama-kurtarma çalışmaları sırasında yıkılmamaları için ekskavatörlerle desteklendiği görülmüştür. Barış Sitesi'nin deprem öncesindeki görünümü ve binaların enkazlarında çekilen fotoğraflar Şekil 3.42 ila Şekil 3.48 arasında gösterilmiştir. Barış Sitesi'ndeki arama kurtarma çalışmalarının diğer yıkılan binalardakine göre daha uzun sürmesi ve teknik ekibimizin bu süreç tamamlanmadan İzmir'den ayrılması nedeniyle, beton kalitesi ve donatı kalite ve detaylandırılması konusunda herhangi bir inceleme yapılamamıştır.

Şekil 3.43 – Barış Sitesi enkazı (uçangöz görünümü)

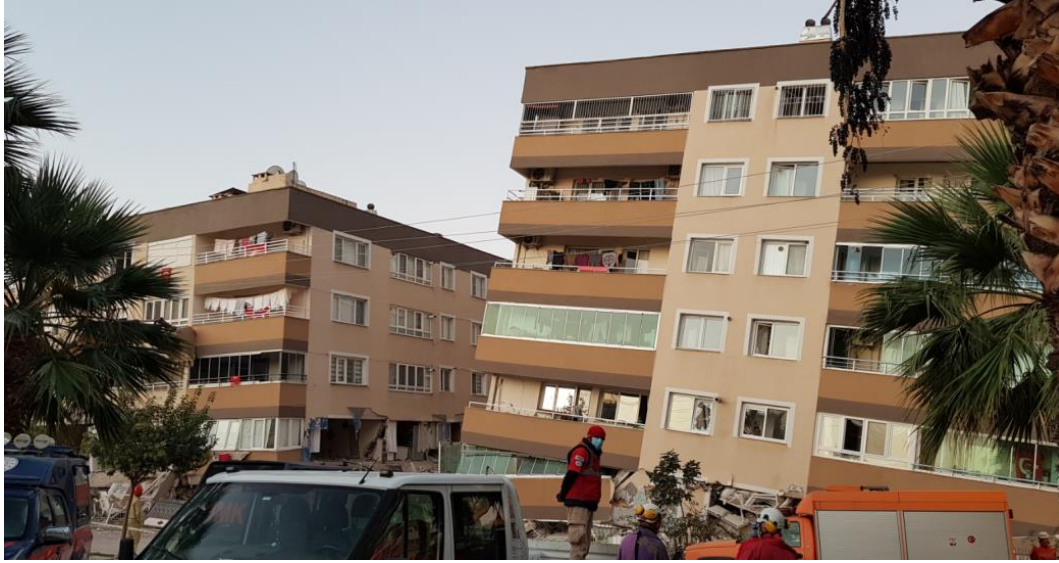
Şekil 3.44 – Barış Sitesi enkazı (ön görünüm)

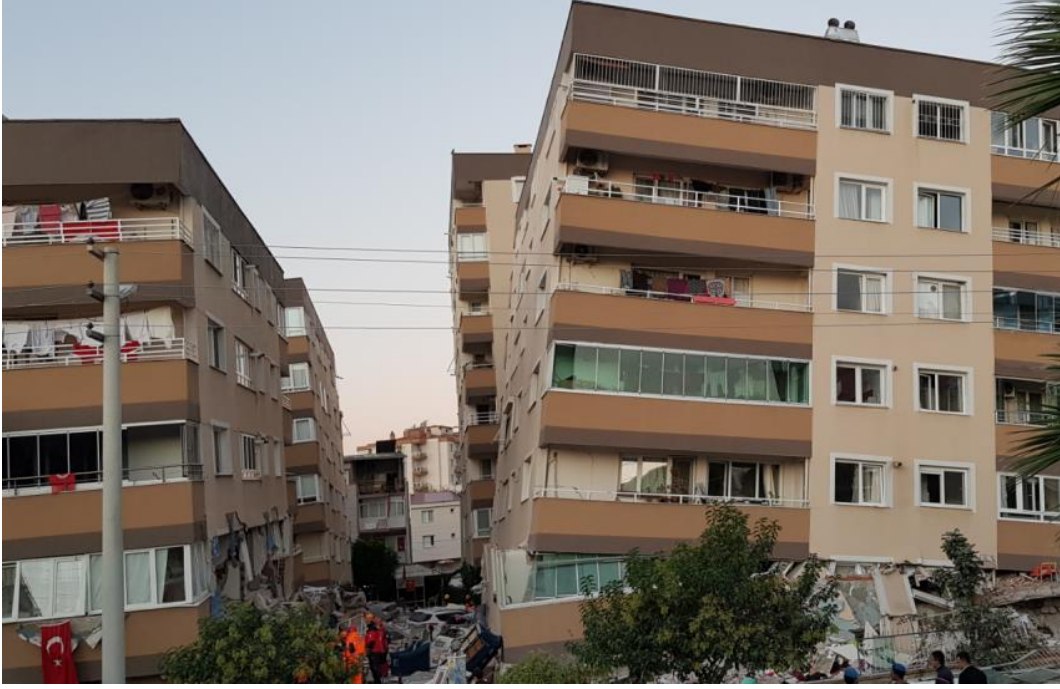
Şekil 3.45 – Barış Sitesi enkazı (ön görünüm)

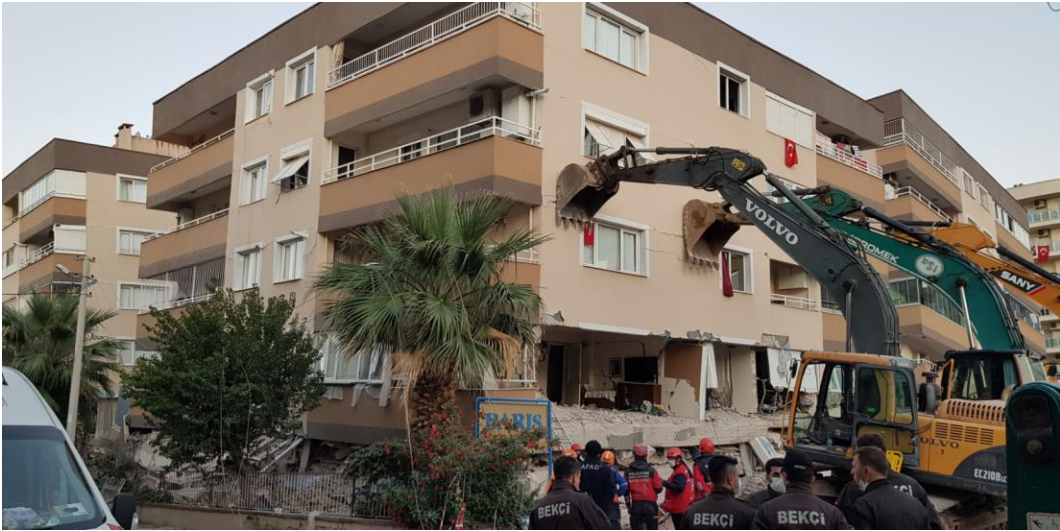
Şekil 3.46 – Barış Sitesi enkazı (çapraz görünüm)

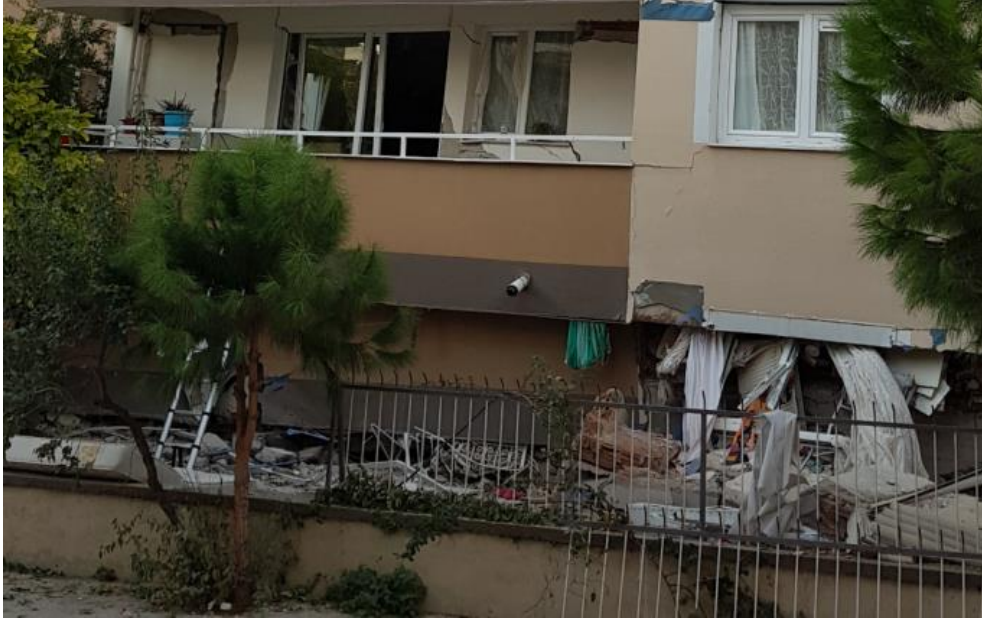
Şekil 3.48 – Barış Sitesi enkazı (arka görünüm)

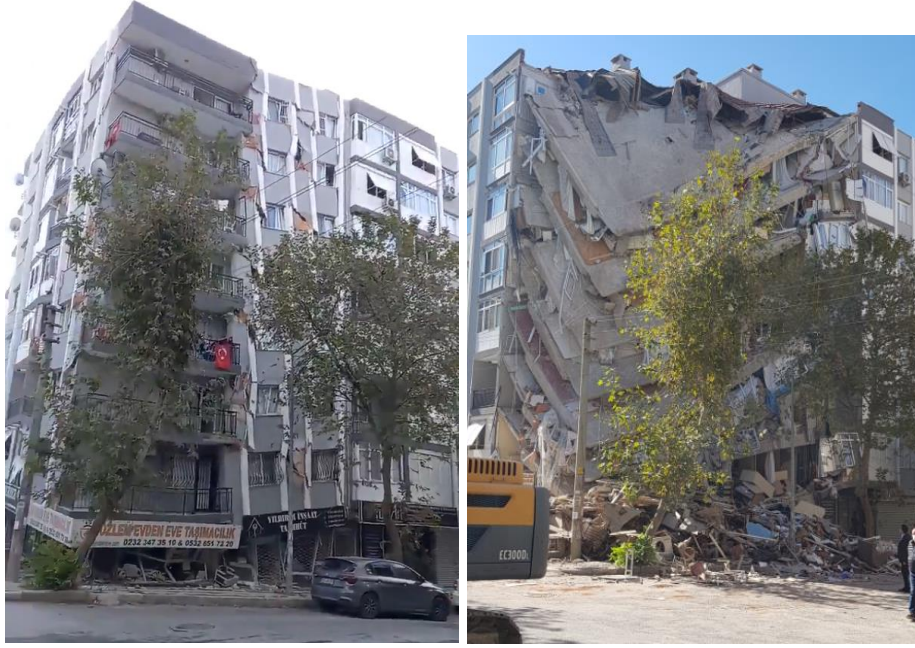
Şekil 3.68 – Karagül Apartmanı'nın göçme anı ve sonrası (Posta, 2020)

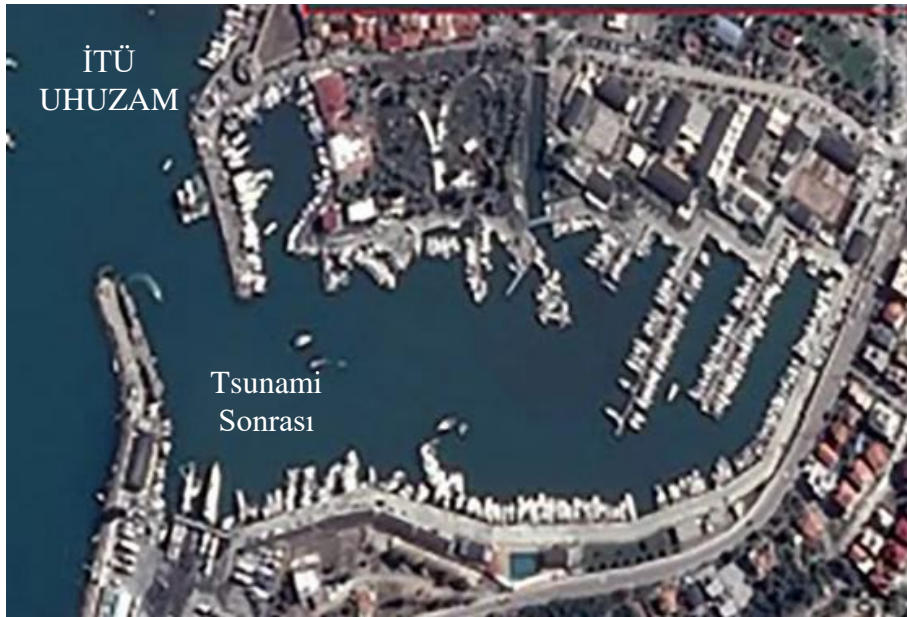
Sığacık Marina içerisinde bulunan tekneler bu depremde en önemli hasarı almışlardır. Deprem öncesinde marinada demirli bir şekilde bulunan toplamda 26 tekne batmış ve 43 tekne de karaya oturmuştur (TurkSail, 2020). Marina'nın tsunami öncesi ve sonrasında çekilen fotoğrafları Şekil 5.2'de gösterilmiştir. Bir marinada yatlar direkt olarak karaya bağlanabildiği gibi, panton denen yüzer dubalara da bağlanabilmektedir. Marinada tsunami öncesi toplamda 6 adet panton bulunmaktaydı. Pantonlardan 4 tanesi (tsunami öncesi şekilde beyaz ile işaretli olanlar) tsunami sırasında marinadan koparak ayrılmıştır. Bu pantonlara bağlı olan tekneler de pantonlarla beraber sürüklenmiş veya batmıştır. Kopan ve hasar almış pantonların görünümü Şekil 5.3'te gösterilmiştir. Marinadan ayrılan pantonların kopma bölgeleri Şekil 5.4'te gösterilmiştir. Marinada batan tekneler, daha sonra su yüzeyine çıkarılmak amacıyla, dalgıçlar tarafından dubalarla işaretlenmiştir (Şekil 5.5). Bunların yanı sıra, Sığacık Körfezi'nin sığ bölgelerinde de birçok tekne karaya oturmuştur (Şekil 5.6).

Şekil 5.2 – Sığacık Marina'nın tsunami öncesi ve sonrası görünümü (Google Maps, 2020 ve İTÜ, 2020)
