# ATILIM ÜNİVERSİTESİ

## 30.10.2020 EGE DENİZİ DEPREMİ RAPORU

OCAK 2021

DR. ÖĞR. Ü. HALİT CENAN MERTOL  
PROF. DR. TOLGA AKIŞ  
DR. ÖĞR. Ü. GÖKHAN TUNÇ

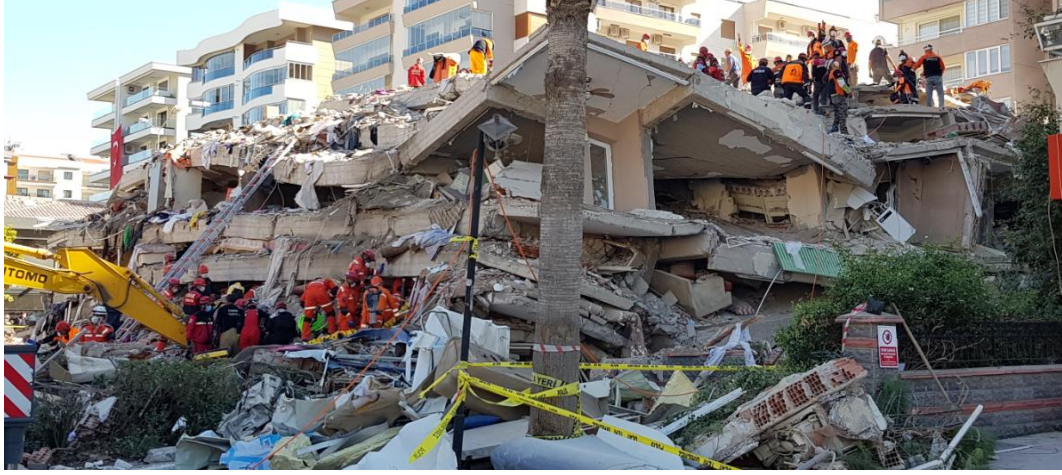
Şekil 3.9 – Rıza Bey Apartmanı'nın enkazı (çapraz görünüm - gündüz)

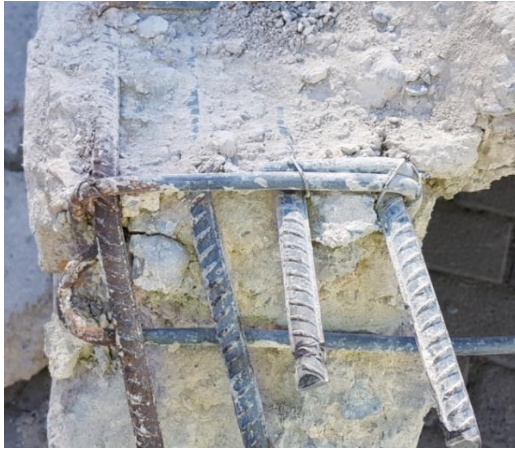
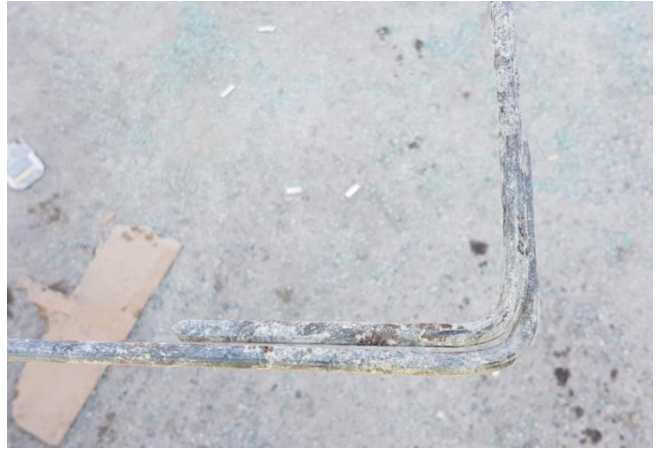
Enkaz kaldırma çalışmaları sırasında Rıza Bey Apartmanı'ndan çıkarılan yapısal elemanlardaki betonun durumu ve donatılar detaylı olarak incelenmiştir. Bu incelemede, kolon ve kiriş gibi yapısal elemanlarda boyuna donatı olarak nervürlü, etriye olarak düz çelik donatı kullanıldığı görülmüştür. Betonun içindeki iri agregaların çok büyük ve yuvarlak yüzeylere sahip oldukları gözlenmiştir. Kolonlarda ve kirişlerde bulunan etriye sonlarının (uçların)  $90^\circ$  bükülerek bırakıldığı ve etriye sonlarının çekirdek betona saplanmadığı belirlenmiştir. Ayrıca kolon ve kiriş sonlarındaki etriye sıklaştırılmasının yapılmadığı ve bu bölgelerin sarılmadan bırakıldığı görülmüştür. Rıza Bey Apartmanı enkazından çıkarılan yapısal elemanların fotoğrafları Şekil 3.10'da ve Şekil 3.11'de gösterilmiştir.

Şekil 3.10 – Rıza Bey Apartmanı'ndaki bazı elemanların beton ve donatı detayları

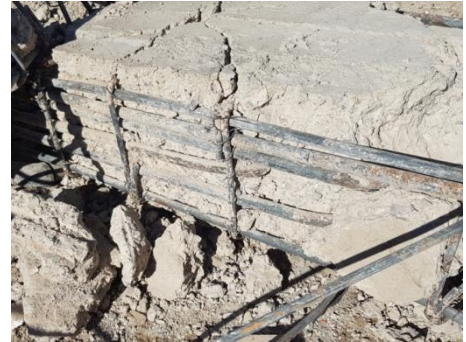
Emrah Apartmanı'nın enkaz kaldırma çalışmaları bittikten sonra incelenen yapısal elemanların beton kalitesinin iyi olmadığı ve çok büyük çaplı dairesel iri agregalar kullanıldığı gözlenmiştir. Bu elemanlarda kullanılan bütün boyuna ve enine donatılar nervürlüdür. Kolon ve kirişlerde buluna etriyelerin sonları bu yapıda da sadece 90° bükülmüştür. Diğer binalardakine benzer şekilde kolon uçlarında ve kiriş sonlarında herhangi bir etriye sıkıştırılması yapılmadığı gözlenmiştir. Emrah Apartmanı'nın enkazından çıkarılan yapısal elemanların fotoğrafları Şekil 3.23'te ve Şekil 3.24'te gösterilmiştir.

Şekil 3.23 – Emrah Apartmanı'ndaki bazı yapısal elemanların donatı detayları

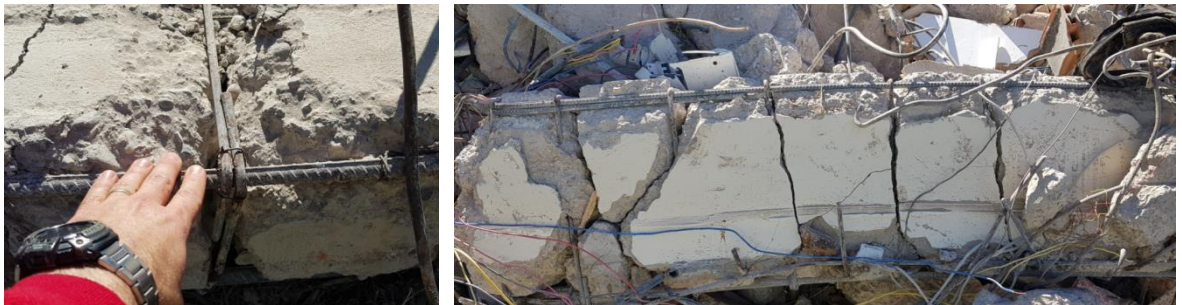
Yağcıoğlu Sitesi B Bloğunun yapısal elemanlarının enkaz kaldırma çalışmaları sonrasında incelenmesinde, beton kalitesinin iyi olmadığı gözlenmiştir. Nervürlü boyuna donatı ile düz etriyelerin kullanıldığı ve etriyelerin sonlarının 90° büküldüğü görülmüştür. Kolon ve giriş sonlarında etriye sıklaştırması yapılmadığı tespit edilmiştir. Yıkılan binadan çıkarılan yapısal elemanların fotoğrafları Şekil 3.31'de gösterilmiştir.

Şekil 3.31 – Yağcıoğlu Sitesi B Blok'taki bazı yapısal elemanlarındaki donatı detayları

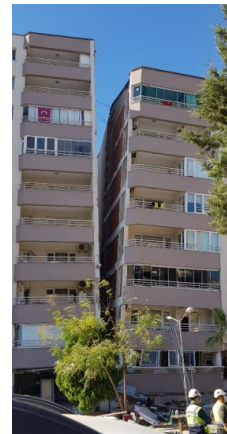
Şekil 3.33 – Yılmaz Erbek Apartmanı'nın enkazı (ön görünüm)

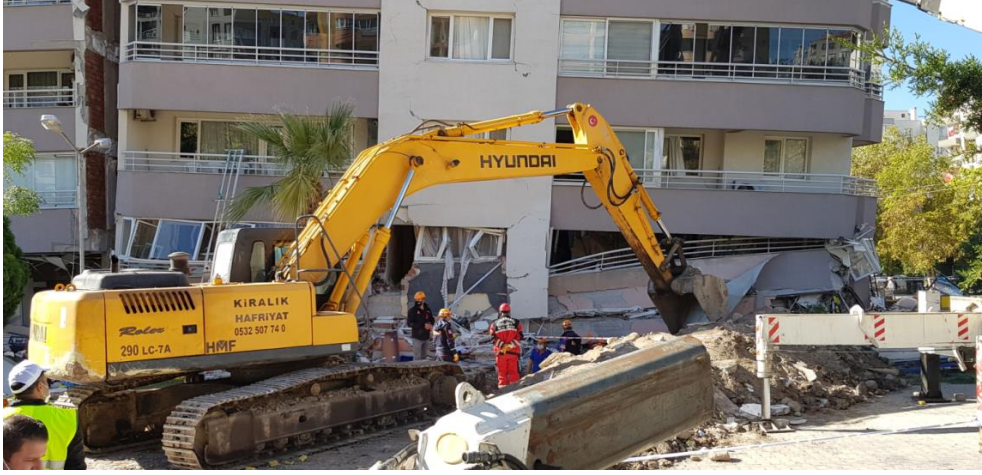
Şekil 3.34 – Yılmaz Erbek Apartmanı Kuzey Blok'un enkazı (ön görünüm)

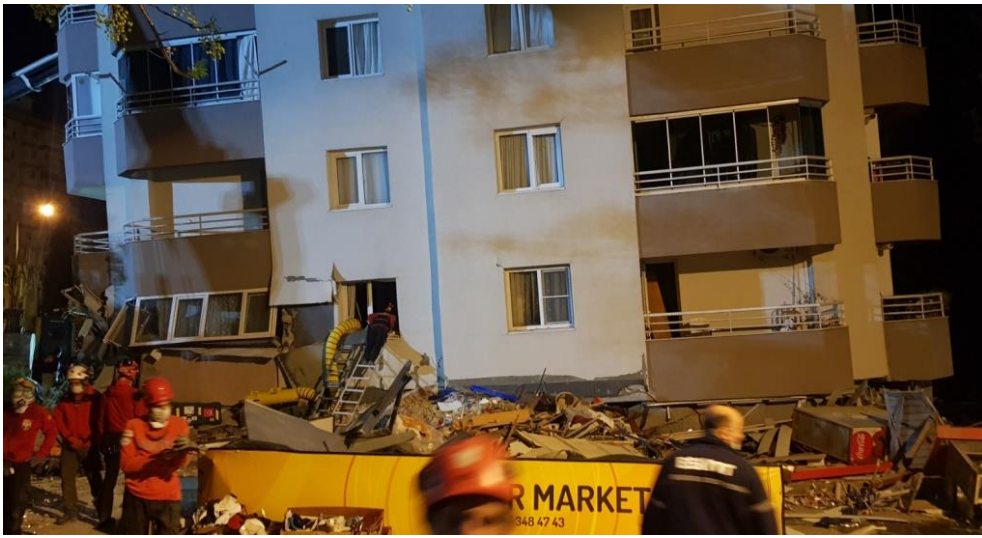
Şekil 3.35 – Yılmaz Erbek Apartmanı Kuzey Blok'un enkazı (yan görünüm)

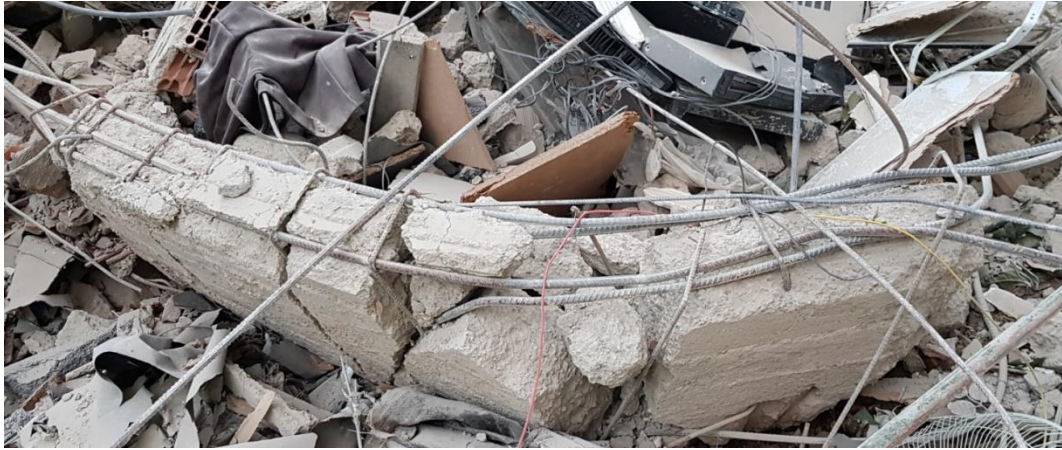
Şekil 3.38 – Yılmaz Erbek Apartmanı Kuzey Blok'una ait bir kolonu

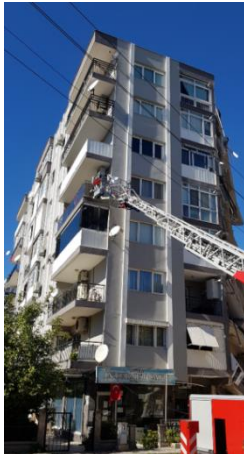
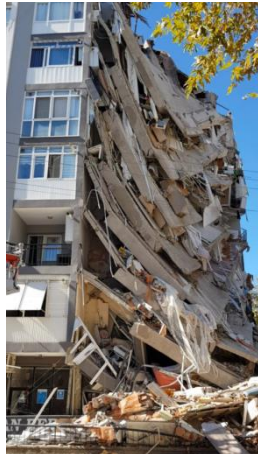
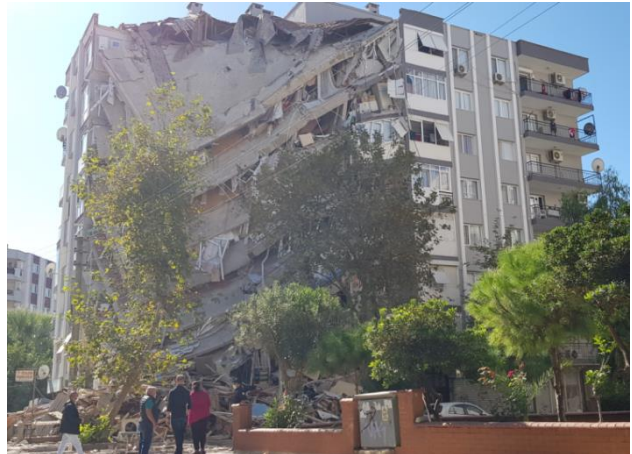
Şekil 3.40 – Karagül Apartmanı enkazı

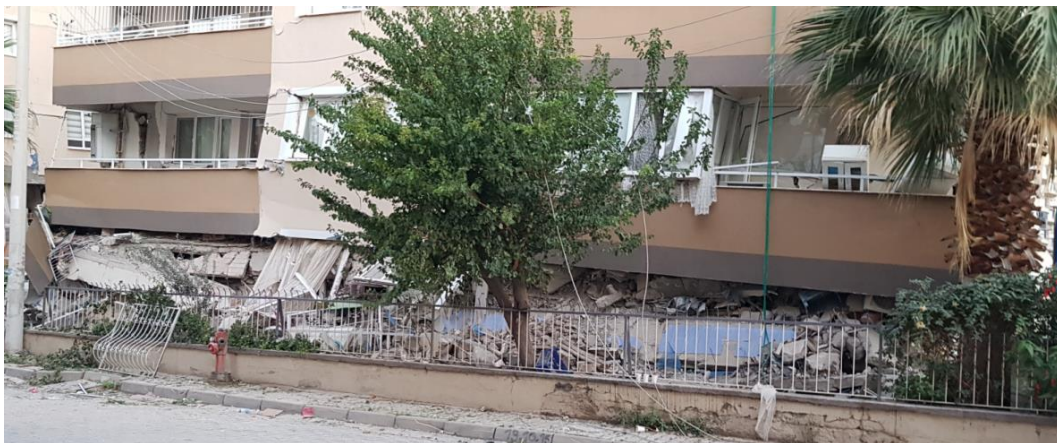
Şekil 3.47 – Barış Sitesi enkazı (yan görünüm)

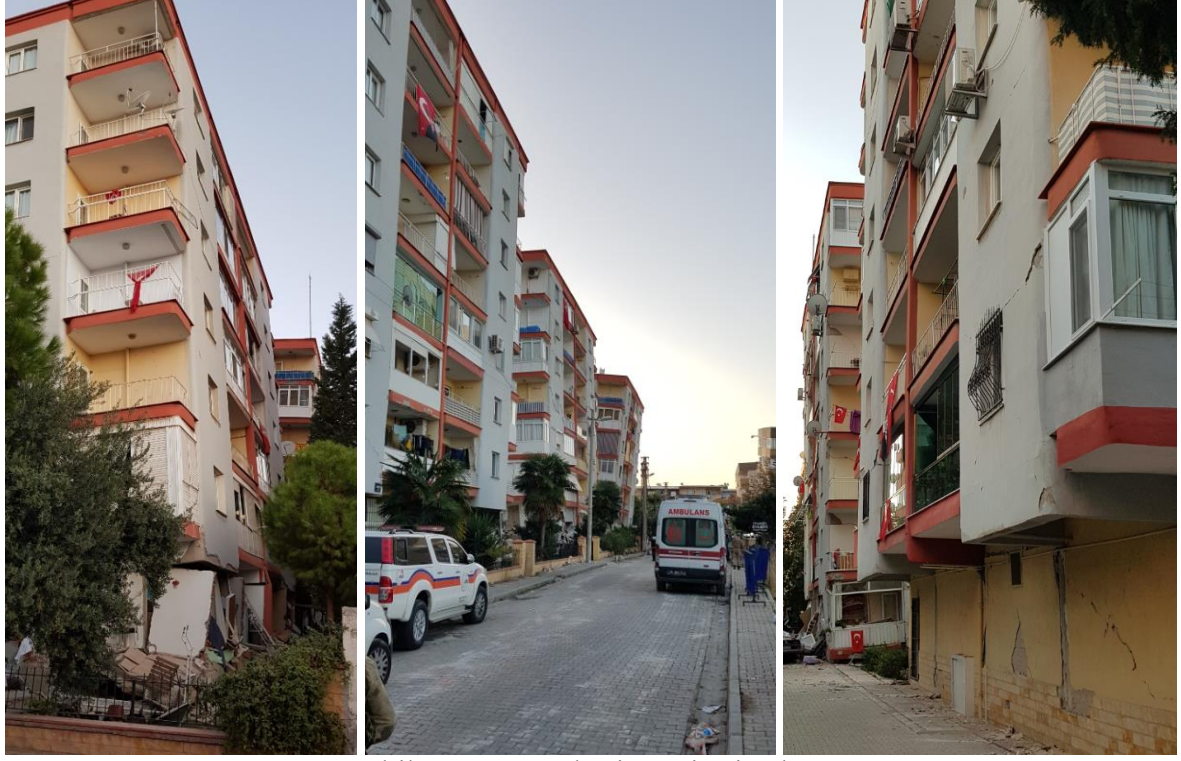
Şekil 3.50 – Cumhuriyet Sitesi enkazı

1990'lı yılların başında inşa edilen Cumhuriyet Sitesi, Barış Sitesi'nin hemen yanında bulunmakta olup, sekiz katlı üç bloktan oluşmaktadır. Deprem sırasında bir bloğun ilk iki katı, diğer bir bloğun ise sadece birinci katı kısmen göçmüştür. Kalan katlar çöken kat nispetinde aşağıya inmiş ve binalar yana doğru eğilmiştir. Yıkılmayan bir blok ise ağır hasar almıştır. Cumhuriyet Sitesi'nin deprem öncesindeki görünümü ve binaların enkazlarında çekilen fotoğraflar Şekil 3.49 ila Şekil 3.51 arasında gösterilmiştir. Cumhuriyet Sitesi'ndeki arama kurtarma çalışmalarının diğer yıkılan binalardakine göre daha uzun sürmesi ve teknik ekibimizin bu süreç tamamlanmadan İzmir'den ayrılması nedeniyle, beton kalitesi ve donatı kalite ve detaylandırılması konusunda herhangi bir inceleme yapılamamıştır.

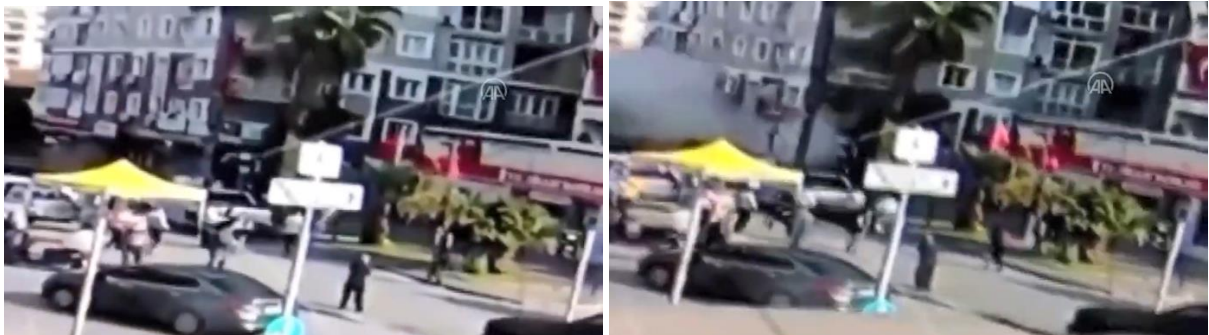
Şekil 3.68 – Karagül Apartmanı’nın göçme anı ve sonrası (Posta, 2020)

Ege Denizi Depremi sonrasında bazı binaların sadece alt katının veya alt birkaç katının göçtüğü gözlenmiştir. Bu tip yıkıma uğrayan binalar Şekil 3.66'da gösterilmiştir. Rıza Bey Apartmanı'nın göçme anında kaydedilen görüntüler incelendiğinde, ilk olarak binanın en alt kat kolonlarının yıkılmakta, daha sonra diğer tüm katlar aşağıya doğru birer birer yıkılmaktadır (Şekil 3.67). Karagül Apartmanı'nda da durum benzerdir. Bu apartmanın en alt kat kolonu ilk olarak ağır hasar almış ve söz konusu kolonun bulunduğu köşe yaklaşık bir metre aşağıya doğru inmiştir. Bir süre sonra kolon tamamen göçmüştür (Şekil 3.68). Bu tip davranışın birçok nedeni bulunmaktadır. Birinci neden olarak kirişlerin kolonlardan güçlü olma durumu gösterilebilir. Bir başka neden ise katlar arası rijitlik düzensizliğidir. Bu bölümde söz konusu iki etmen detaylı olarak anlatılmıştır.

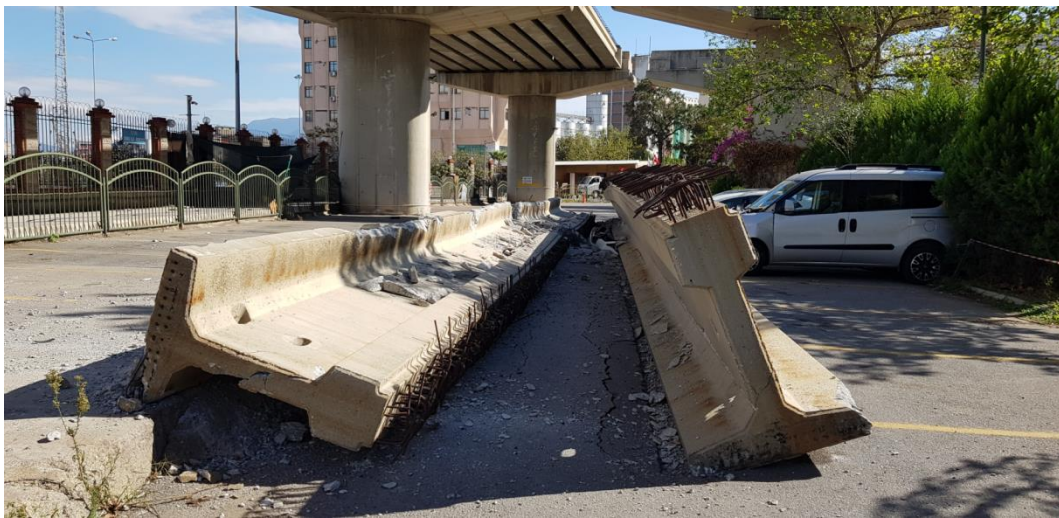
Şekil 4.2 – Düşen kirişlerin görünümü (1)

İzmir'in Alsancak İlçesi ile Çeşme İlçesi'nin birbirine bağlamak amacıyla 1997 yılında İzmir-Çeşme Otoyolu Projesi'nin imalatına başlanmıştır. Ancak 1999 yılında projede yer alan kordon geçişi mahkeme kararı ile durdurulmuştur (Cihan, 2013). Bir sene içinde yapılan imalatlar yıkılmamış ve günümüze kadar Alsancak bölgesinde atıl konumda bırakılmıştır. Alsancak'ta bu vaziyette bırakılan viyadük kolonları, başlık kirişleri ve öngermeli kirişlerden oluşan yapı (deprem öncesindeki görünümü Şekil 4.1'de gösterilmiştir), Ege Denizi Depremi sırasında zarar görmüştür. Öngermeli kirişlerden iki tanesi kolon başlık kirişlerinden kurtularak, aşağıda bulunan park halindeki araçların üzerine düşmüştür. İlgili resimler Şekil 4.2 ila Şekil 4.4 arasında gösterilmiştir. Kolon başlık kirişleri üzerinde kalan diğer kirişler ise birbirine çarparak (domino taşları gibi) yan yatmıştır (Şekil 4.5). Yarım kalan bu imalatın üzerinde köprü döşemesinin bulunmamasının bu duruma neden olduğu düşünülmektedir.

- Bu depremde kullanımda olmayan viyadük ayağı üzerindeki kirişlerin, deprem sırasında aşağıya düşerek hasara neden olduğu gözlenmiştir. Bu nedenle kullanılmayan yapıların da, herhangi can kaybına ve maddi hasara neden olmaması için, deprem güvenliği açısından kontrol edilmesi ve gerekirse yıkılması gerekmektedir.

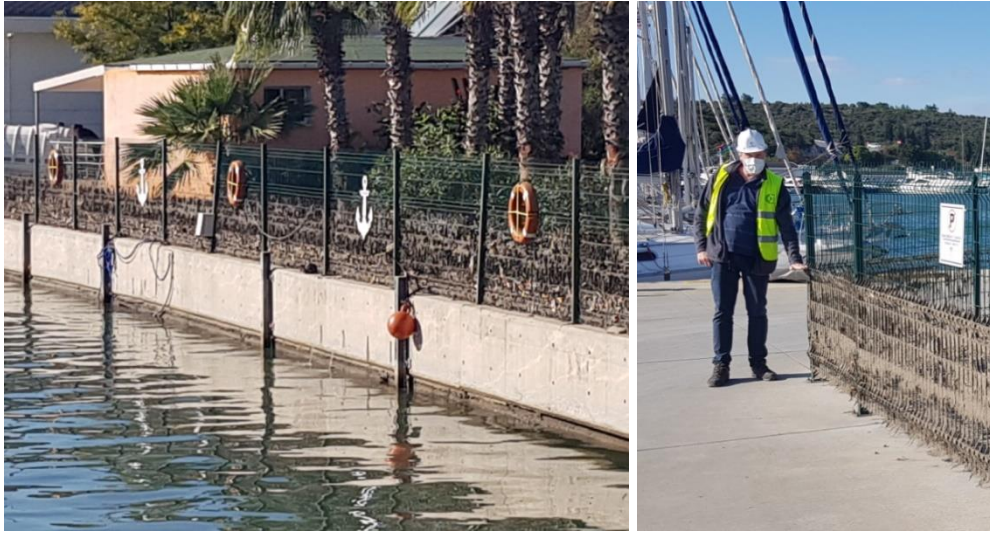
Şekil 5.1 – Sığacık Limanı bölgesinde yükselen su seviyesi

Ege Denizi Depremi sonrasında bölgede tsunami oluşmuş ve Çeşme-Alaçatı'dan Gümüşlük'e kadar olan bölgeyi etkilemiştir. Tsunamiden en çok etkilenen yerler Seferihisar İlçesi'nin Sığacık ve Akarca bölgeleridir. Sığacık Körfezi'ndeki en yüksek tsunami yüksekliği 2.31 m olarak Kaleiçi bölgesi kıyısında ölçülmüştür. Akarca mevkiinde ise en yüksek dalga (tırmanma) yüksekliği kıyıdan 91 metre içeride 3.82 m olarak ölçülmüştür (ODTÜ, 2020). Teknik ekibimizin Sığacık Marina'daki gözlemlerine göre, su seviyesinin yaklaşık olarak 2 metre yükseldiği belirlenmiştir (Şekil 5.1).
