ATILIM ÜNİVERSİTESİ

30.10.2020 EGE DENİZİ DEPREMİ RAPORU

OCAK 2021

DR. ÖĞR. Ü. HALİT CENAN MERTOL
PROF. DR. TOLGA AKIŞ
DR. ÖĞR. Ü. GÖKHAN TUNÇ

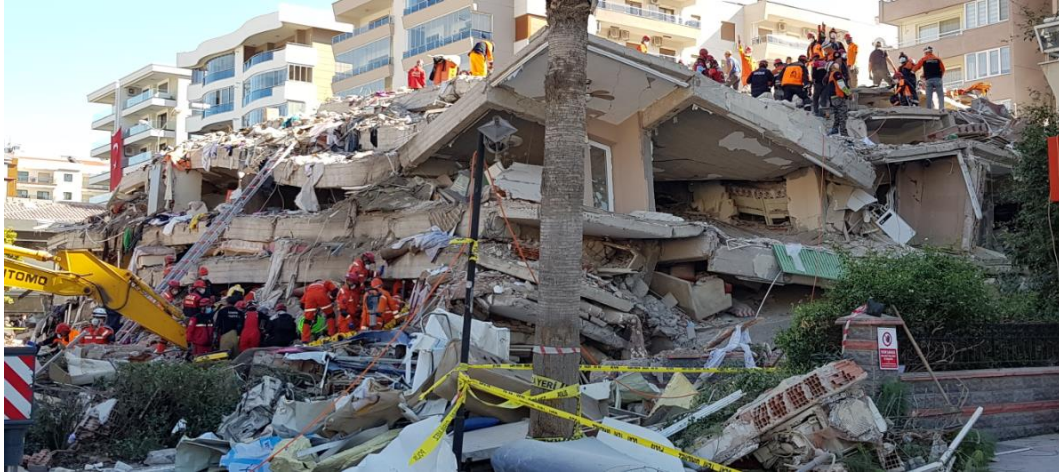
Şekil 3.9 – Rıza Bey Apartmanı'nın enkazı (çapraz görünüm - gündüz)

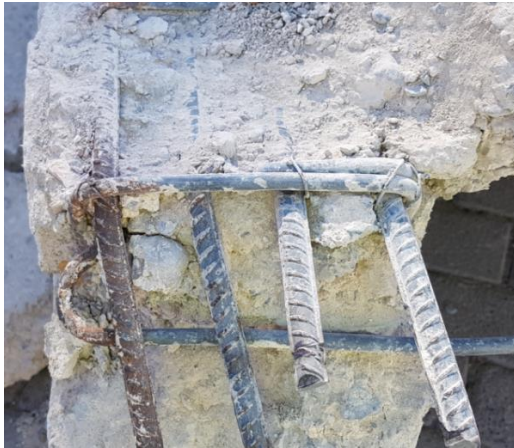
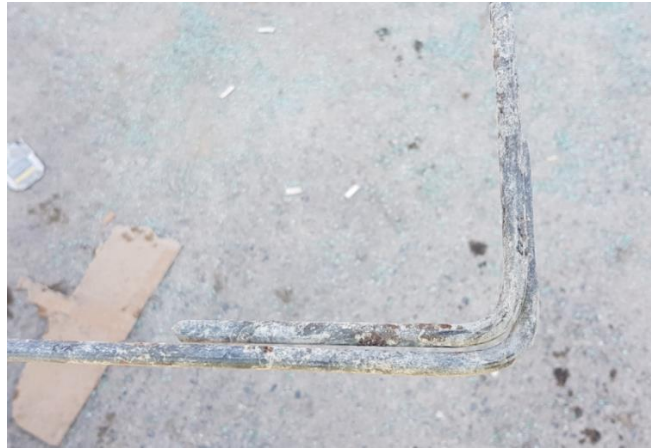
Enkaz kaldırma çalışmaları sırasında Rıza Bey Apartmanı'ndan çıkarılan yapısal elemanlardaki betonun durumu ve donatılar detaylı olarak incelenmiştir. Bu incelemede, kolon ve kiriş gibi yapısal elemanlarda boyuna donatı olarak nervürlü, etriye olarak düz çelik donatı kullanıldığı görülmüştür. Betonun içindeki iri agregaların çok büyük ve yuvarlak yüzeylere sahip oldukları gözlenmiştir. Kolonlarda ve kirişlerde bulunan etriye sonlarının (uçların) 90° bükülerek bırakıldığı ve etriye sonlarının çekirdek betona saplanmadığı belirlenmiştir. Ayrıca kolon ve kiriş sonlarındaki etriye sıklaştırılmasının yapılmadığı ve bu bölgelerin sarılmadan bırakıldığı görülmüştür. Rıza Bey Apartmanı enkazından çıkarılan yapısal elemanların fotoğrafları Şekil 3.10'da ve Şekil 3.11'de gösterilmiştir.

Şekil 3.10 – Rıza Bey Apartmanı'ndaki bazı elemanların beton ve donatı detayları

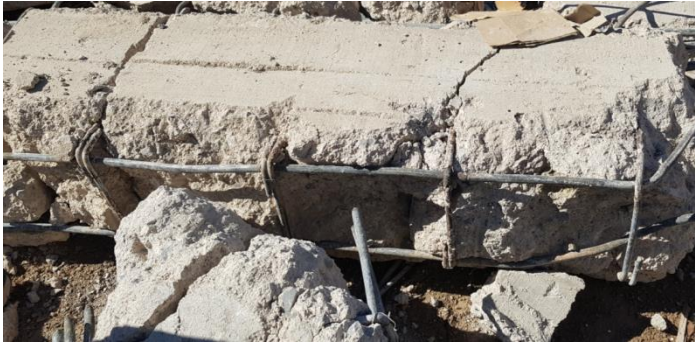
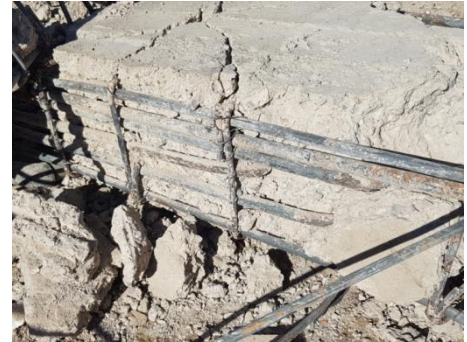
Emrah Apartmanı'nın enkaz kaldırma çalışmaları bittikten sonra incelenen yapısal elemanların beton kalitesinin iyi olmadığı ve çok büyük çaplı dairesel iri agregalar kullanıldığı gözlenmiştir. Bu elemanlarda kullanılan bütün boyuna ve enine donatılar nervürsüzdür. Kolon ve kirişlerde buluna etriyelerin sonları bu yapıda da sadece 90° bükülmüştür. Diğer binalardakine benzer şekilde kolon uçlarında ve kiriş sonlarında herhangi bir etriye sıkıştırılması yapılmadığı gözlenmiştir. Emrah Apartmanı'nın enkazından çıkarılan yapısal elemanların fotoğrafları Şekil 3.23'te ve Şekil 3.24'te gösterilmiştir.

Şekil 3.23 – Emrah Apartmanı'ndaki bazı yapısal elemanların donatı detayları

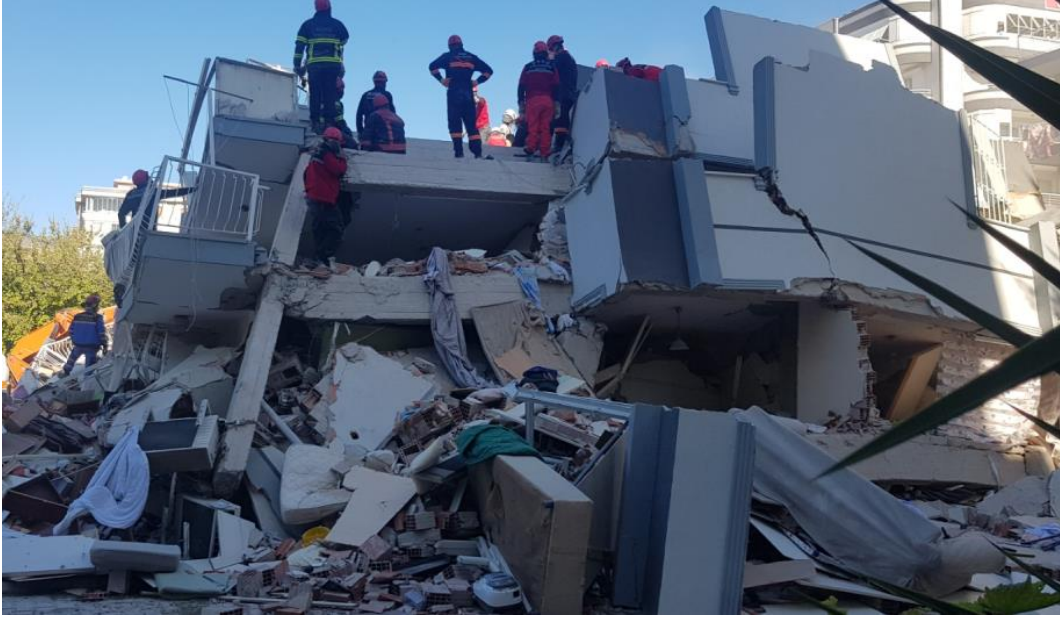
Şekil 3.29 – Yağcıoğlu Sitesi B Blok'un enkazı (arka görünüm)

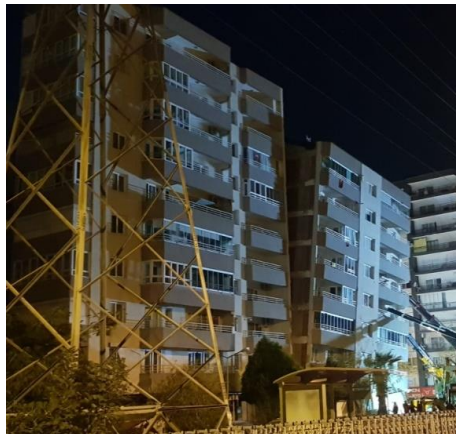
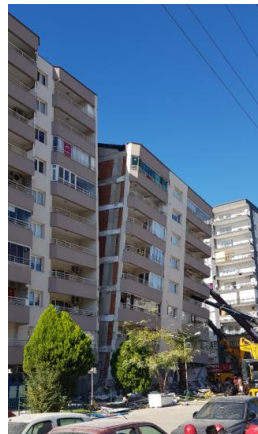
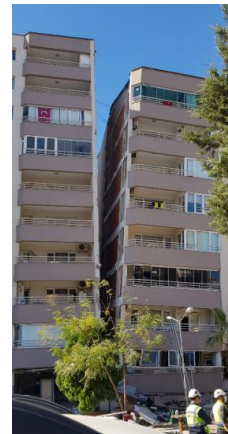
Şekil 3.33 – Yılmaz Erbek Apartmanı'nın enkazı (ön görünüm)

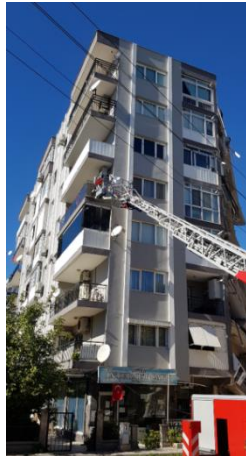
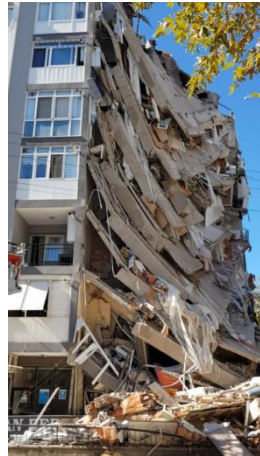
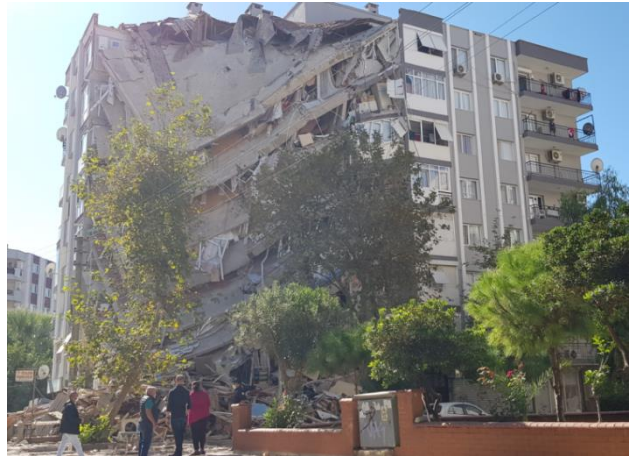
1990'lı yılların başında inşa edilen 8 katlı Karagül Apartmanı, toplamda 28 adet konut olarak kullanılan daireden ve giriş katındaki işyerlerinden oluşmakta olup, konut olarak kullanılan katlarda 4 adet daire bulunmaktadır. Depremi bitiminden sonraki birkaç dakika içinde, bu yapının bir köşesi (katta bulunan dört daireden biri) tüm yapı yüksekliği boyunca kısmen yıkılmıştır. Binanın deprem öncesindeki görünümü ve bina enkazında çekilen fotoğraflar Şekil 3.39'da ve Şekil 3.40'ta gösterilmiştir.

Şekil 3.40 – Karagül Apartmanı enkazı

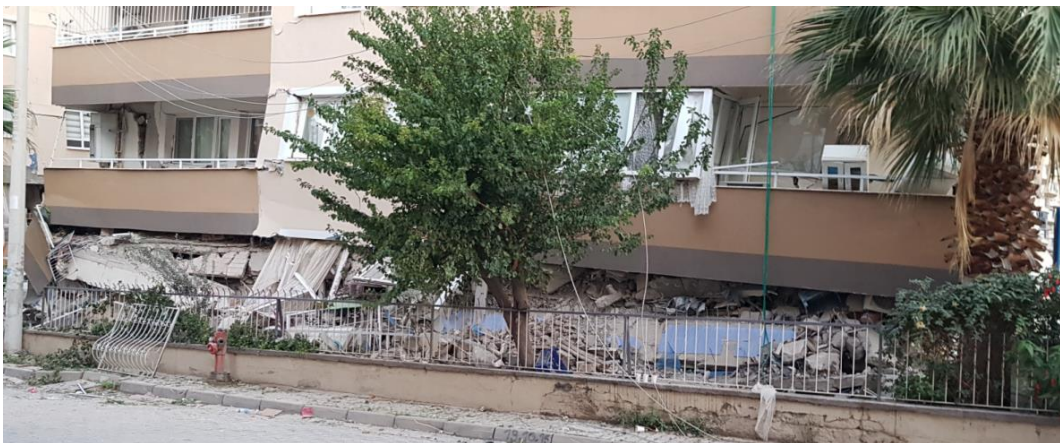
Şekil 3.47 – Barış Sitesi enkazı (yan görünüm)

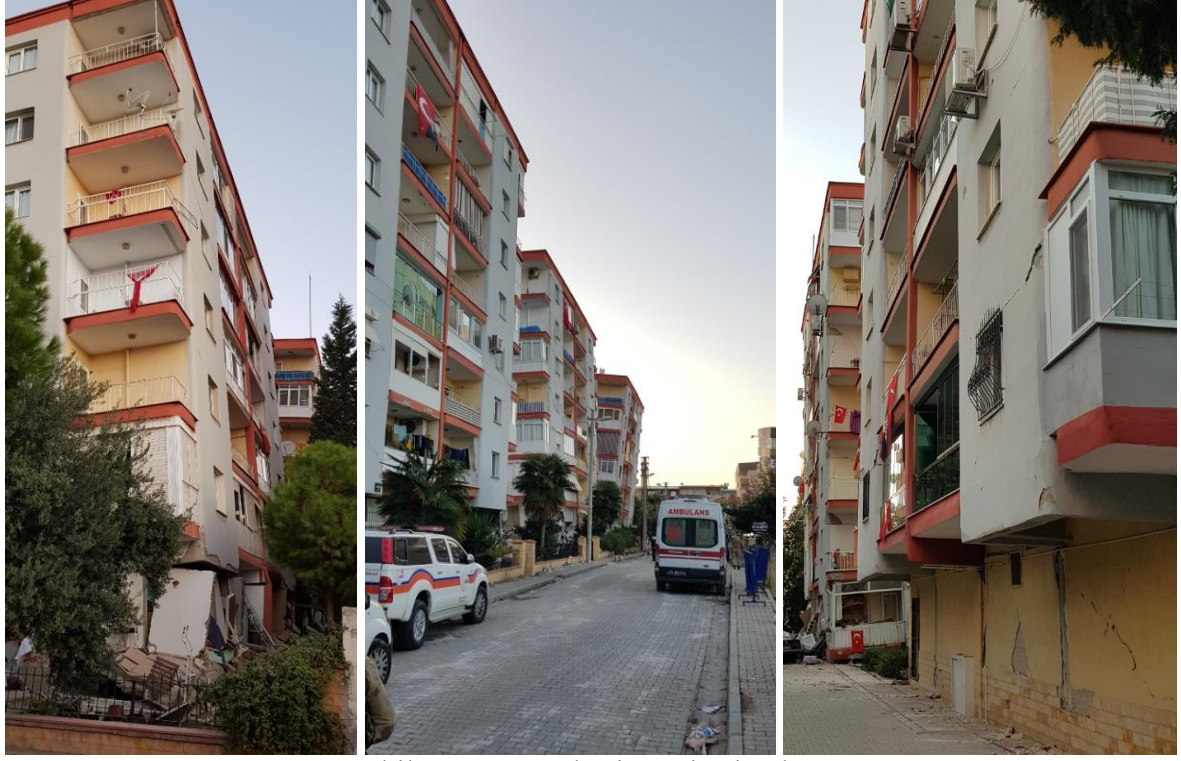
1990'lı yılların başında inşa edilen Cumhuriyet Sitesi, Barış Sitesi'nin hemen yanında bulunmakta olup, sekiz katlı üç bloktan oluşmaktadır. Deprem sırasında bir bloğun ilk iki katı, diğer bir bloğun ise sadece birinci katı kısmen göçmüştür. Kalan katlar çöken kat nispetinde aşağıya inmiş ve binalar yana doğru eğilmiştir. Yıkılmayan bir blok ise ağır hasar almıştır. Cumhuriyet Sitesi'nin deprem öncesindeki görünümü ve binaların enkazlarında çekilen fotoğraflar Şekil 3.49 ila Şekil 3.51 arasında gösterilmiştir. Cumhuriyet Sitesi'ndeki arama kurtarma çalışmalarının diğer yıkılan binalardakine göre daha uzun sürmesi ve teknik ekibimizin bu süreç tamamlanmadan İzmir'den ayrılması nedeniyle, beton kalitesi ve donatı kalite ve detaylandırılması konusunda herhangi bir inceleme yapılamamıştır.

Şekil 3.50 – Cumhuriyet Sitesi enkazı

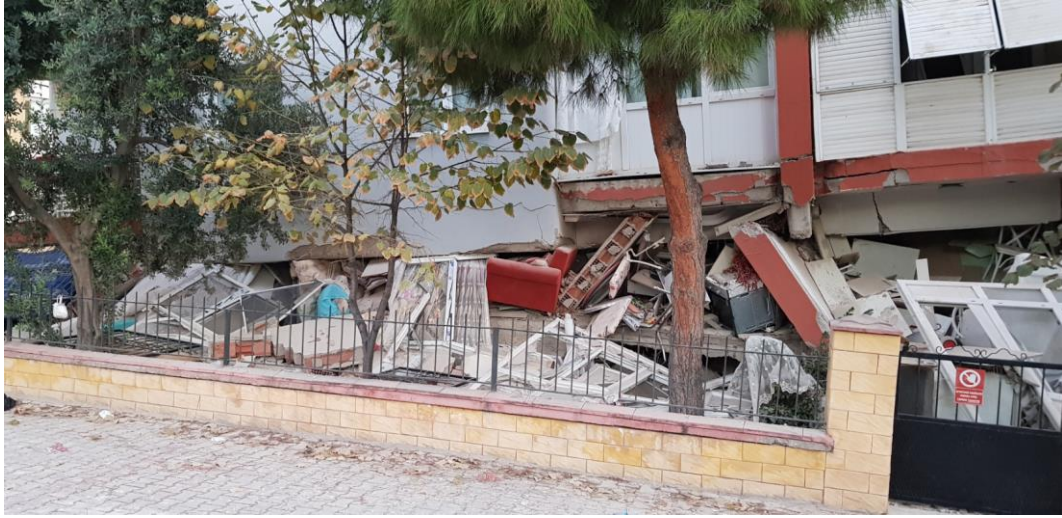
Şekil 3.51 – Cumhuriyet Sitesi enkazı

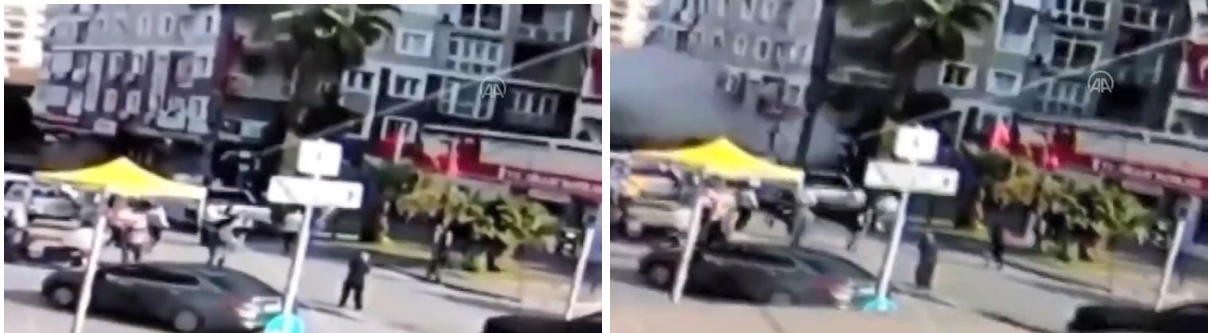
Şekil 3.68 – Karagül Apartmanı'nın göçme anı ve sonrası (Posta, 2020)

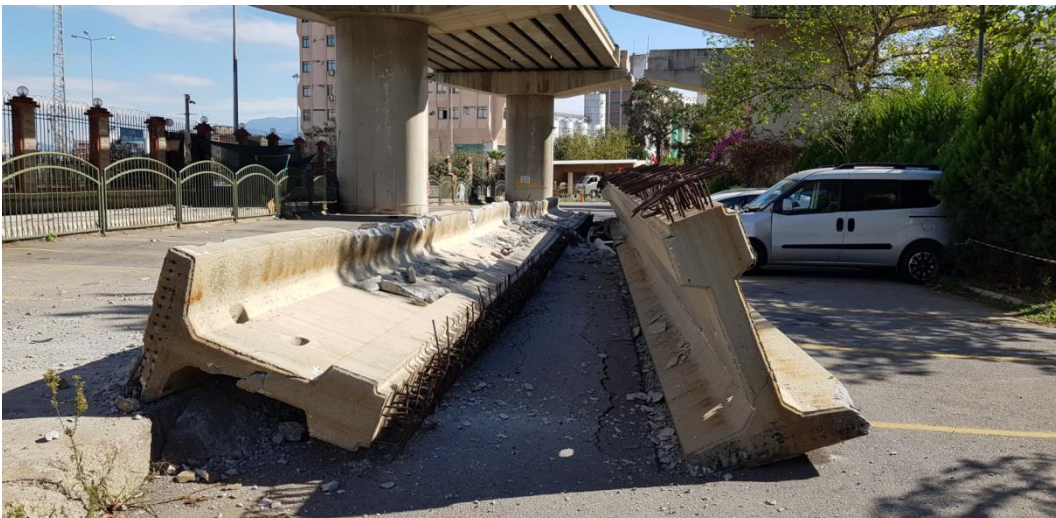
İzmir'in Alsancak İlçesi ile Çeşme İlçesi'nin birbirine bağlamak amacıyla 1997 yılında İzmir-Çeşme Otoyolu Projesi'nin imalatına başlanmıştır. Ancak 1999 yılında projede yer alan kordon geçişi mahkeme kararı ile durdurulmuştur (Cihan, 2013). Bir sene içinde yapılan imalatlar yıkılmamış ve günümüze kadar Alsancak bölgesinde atıl konumda bırakılmıştır. Alsancak'ta bu vaziyette bırakılan viyadük kolonları, başlık kirişleri ve öngermeli kirişlerden oluşan yapı (deprem öncesindeki görünümü Şekil 4.1'de gösterilmiştir), Ege Denizi Depremi sırasında zarar görmüştür. Öngermeli kirişlerden iki tanesi kolon başlık kirişlerinden kurtularak, aşağıda bulunan park halindeki araçların üzerine düşmüştür. İlgili resimler Şekil 4.2 ila Şekil 4.4 arasında gösterilmiştir. Kolon başlık kirişleri üzerinde kalan diğer kirişler ise birbirine çarparak (domino taşları gibi) yan yatmıştır (Şekil 4.5). Yarım kalan bu imalatın üzerinde köprü döşemesinin bulunmamasının bu duruma neden olduğu düşünülmektedir.

Şekil 4.2 – Düşen kirişlerin görünümü (1)

- Bu depremde kullanımda olmayan viyadük ayağı üzerindeki kirişlerin, deprem sırasında aşağıya düşerek hasara neden olduğu gözlenmiştir. Bu nedenle kullanılmayan yapıların da, herhangi can kaybına ve maddi hasara neden olmaması için, deprem güvenliği açısından kontrol edilmesi ve gerekirse yıkılması gerekmektedir.

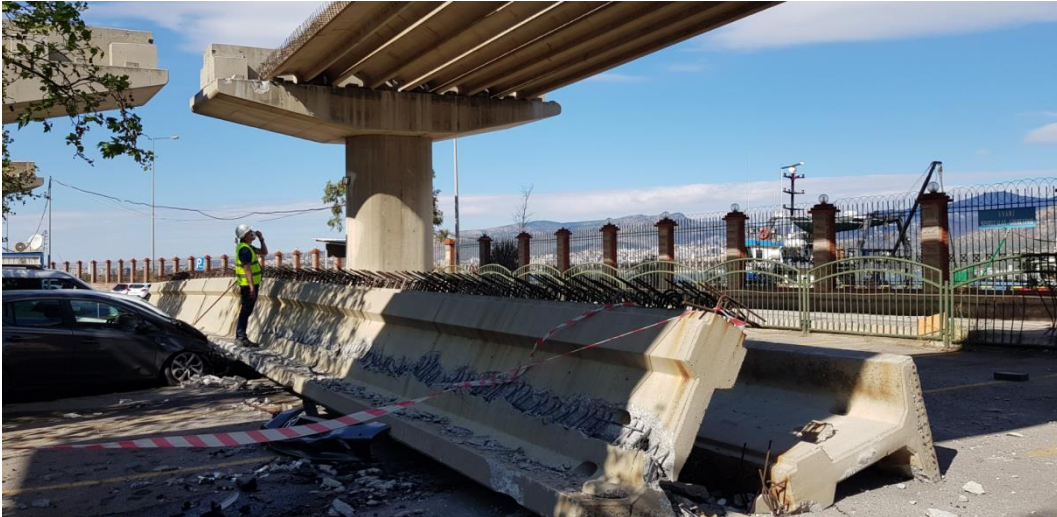
Şekil 4.4 – Düşen kirişlerin görünümü (3)

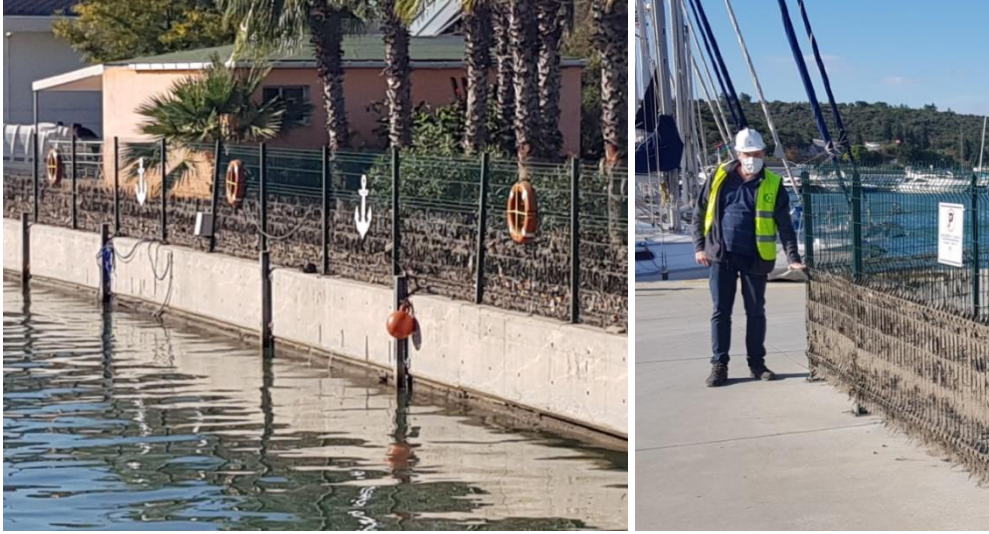
Ege Denizi Depremi sonrasında bölgede tsunami oluşmuş ve Çeşme-Alaçatı'dan Gümüldür'e kadar olan bölgeyi etkilemiştir. Tsunamiden en çok etkilenen yerler Seferihisar İlçesi'nin Sığacık ve Akarca bölgeleridir. Sığacık Körfezi'ndeki en yüksek tsunami yüksekliği 2.31 m olarak Kaleiçi bölgesi kıyısında ölçülmüştür. Akarca mevkiinde ise en yüksek dalga (tırmanma) yüksekliği kıyıdan 91 metre içeride 3.82 m olarak ölçülmüştür (ODTÜ, 2020). Teknik ekibimizin Sığacık Marina'daki gözlemlerine göre, su seviyesinin yaklaşık olarak 2 metre yükseldiği belirlenmiştir (Şekil 5.1).

Şekil 5.1 – Sığacık Limanı bölgesinde yükselen su seviyesi

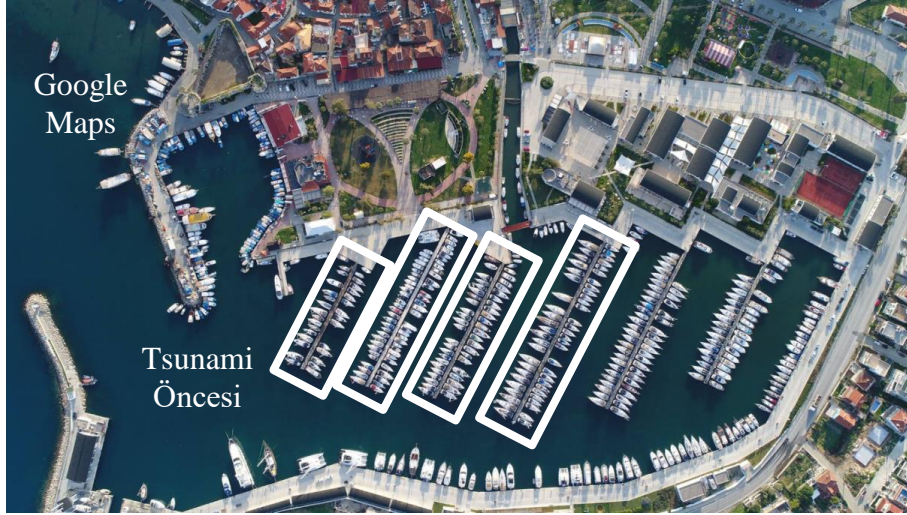
Sığacık Marina içerisinde bulunan tekneler bu depremde en önemli hasarı almışlardır. Deprem öncesinde marinada demirli bir şekilde bulunan toplamda 26 tekne batmış ve 43 tekne de karaya oturmuştur (TurkSail, 2020). Marina'nın tsunami öncesi ve sonrasında çekilen fotoğrafları Şekil 5.2'de gösterilmiştir. Bir marinada yatlar direkt olarak karaya bağlanabildiği gibi, panton denen yüzer dubalara da bağlanabilmektedir. Marinada tsunami öncesi toplamda 6 adet panton bulunmaktaydı. Pantonlardan 4 tanesi (tsunami öncesi şekilde beyaz ile işaretli olanlar) tsunami sırasında marinadan koparak ayrılmıştır. Bu pantonlara bağlı olan tekneler de pantonlarla beraber sürüklenmiş veya batmıştır. Kopan ve hasar almış pantonların görünümü Şekil 5.3'te gösterilmiştir. Marinadan ayrılan pantonların kopma bölgeleri Şekil 5.4'te gösterilmiştir. Marinada batan tekneler, daha sonra su yüzeyine çıkarılmak amacıyla, dalgıçlar tarafından dubalarla işaretlenmiştir (Şekil 5.5). Bunların yanı sıra, Sığacık Körfezi'nin sığ bölgelerinde de birçok tekne karaya oturmuştur (Şekil 5.6).

Şekil 5.2 – Sığacık Marina'nın tsunami öncesi ve sonrası görünümü (Google Maps, 2020 ve İTÜ, 2020)

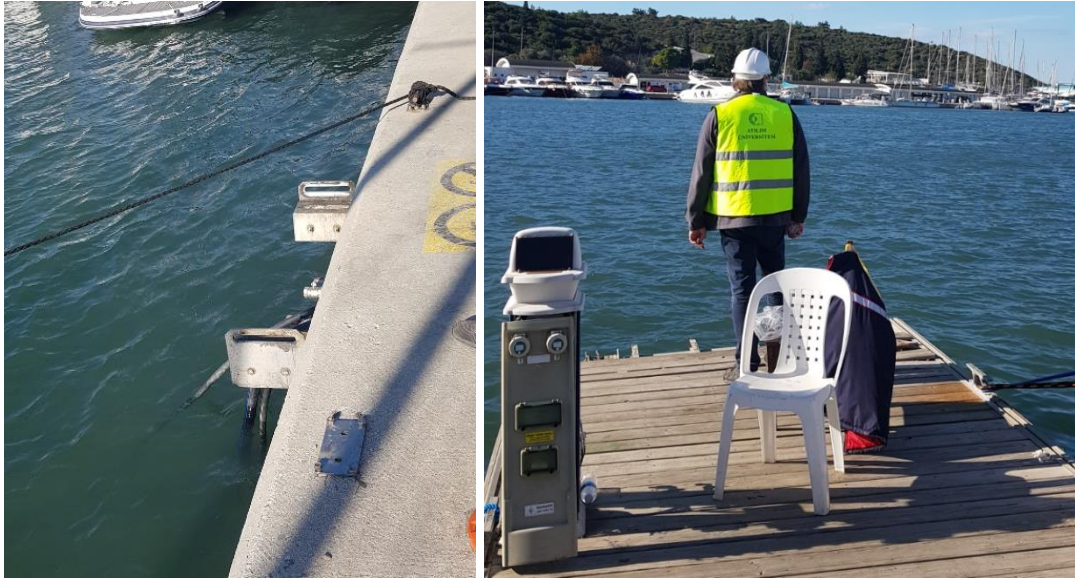
Şekil 5.4 – Panton kopma bölgeleri

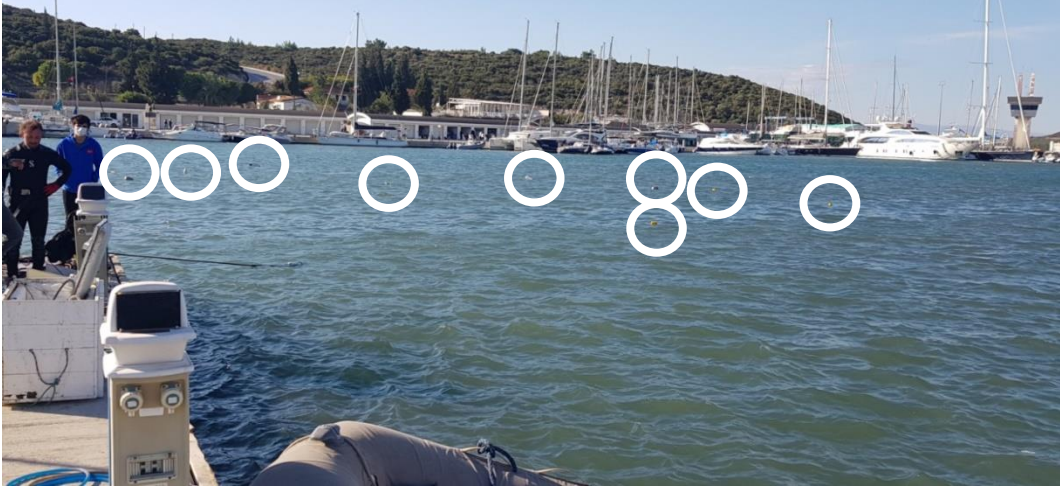
Şekil 5.5 – Batan teknelerin konumları

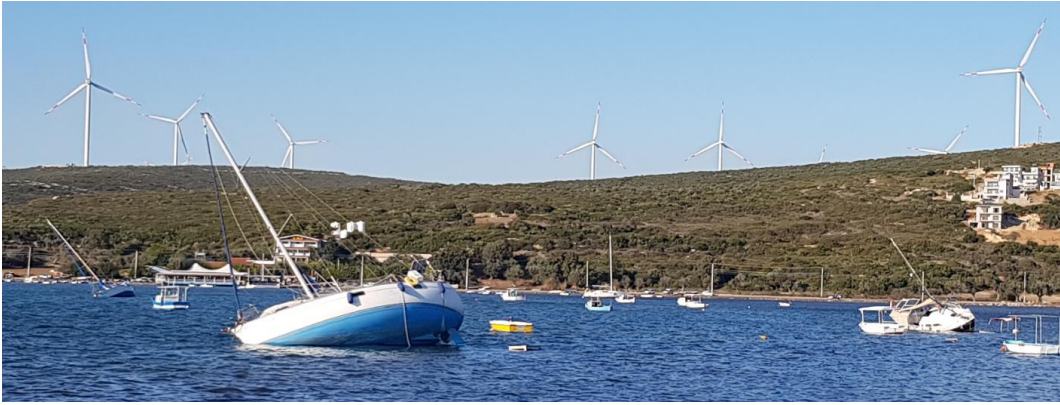
Şekil 5.6 – Sığacık Körfezi'nde karaya oturan tekneler
